改善箇所説明図

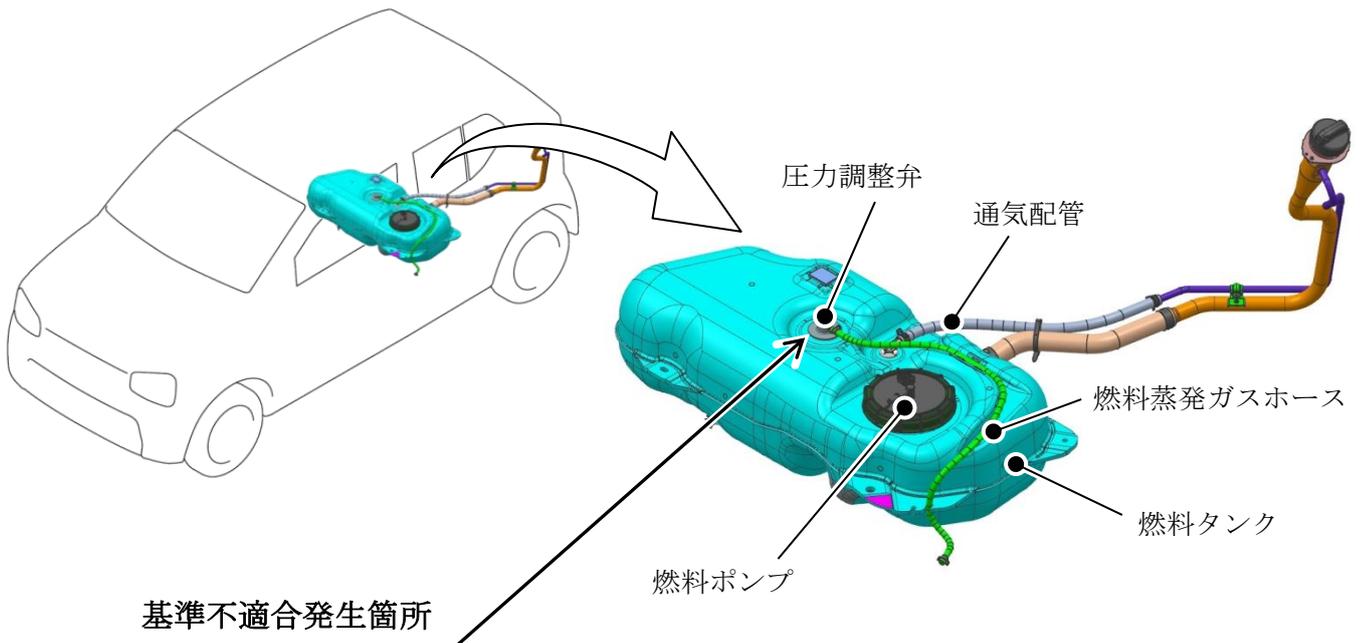
樹脂製燃料タンクにおいて、燃料蒸発ガスホースの材料及び圧力調整弁の表面粗さが不適切なため、圧力調整弁が固着するものがある。そのため、そのまま使用を続けると、燃料タンクが負圧になり変形することで、燃料レベルゲージが傾き、燃料計が実際の燃料残量より多く指示するため、燃料残量警告灯が点灯することなく予期せぬ燃料切れとなり、エンストするおそれがある。

全車両、燃料蒸発ガスホースと通気配管を対策品に交換する。

識別： ID プレートに水色のシールを貼付する。
