改善箇所説明図

「ニイガタNR83ロータリ除雪車」

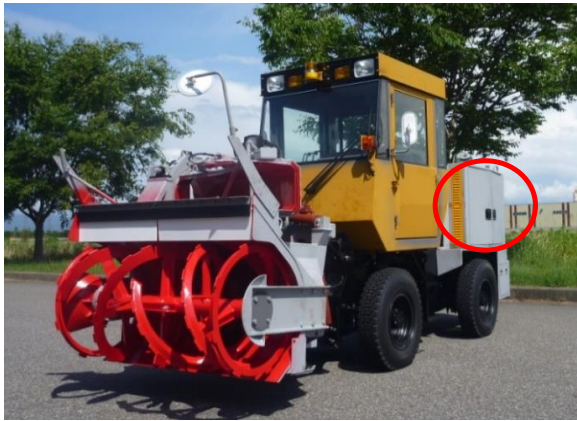
ロータリ除雪自動車の燃料ポンプにおいて、ポンプ内部の永久磁石の選定が不適切なため、低温時に減磁が発生し、モータが高回転・高電流となりモーターブラシが異常摩耗するものがある。そのため、接点不良が生じ、燃料ポンプが作動不良となり、最悪の場合、走行中にエンジンが停止し、再始動できなくなるおそれがある。

全車両、燃料ポンプを対策品に交換する。

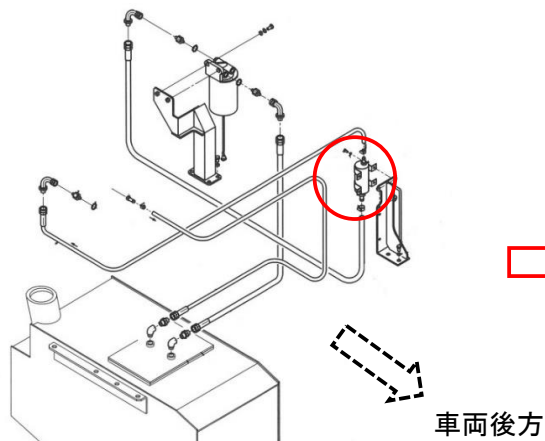
機関室内部写真

不具合発生箇所
