# 改善箇所説明図

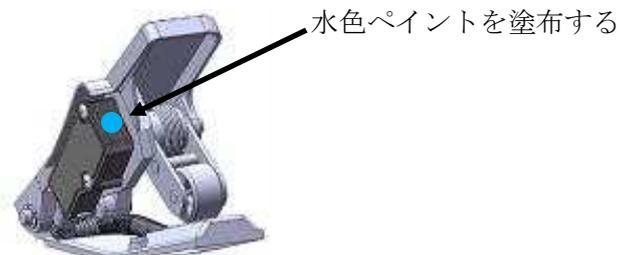
フォーク・リフトのアクセルペダルに備えられている、アクセルリターンスプリングにおいて、強度が不足しているものがある。そのため、そのままの状態で使用を続けると、当該スプリングが折損し、最悪の場合、アクセルペダルが全開のまま戻らないおそれがある。その場合、ブレーキにより停車は可能。また、キーOFF 後の走行は不能となる。

対象車両のリターンスプリング一式を暫定対策として新品に交換する。なお恒久対策が決定次第、速やかに恒久対策を実施する。

識別：アクセルペダルに水色のペイントを塗布する。
