改善箇所説明図

フロントブレーキ
マスターシリンダー

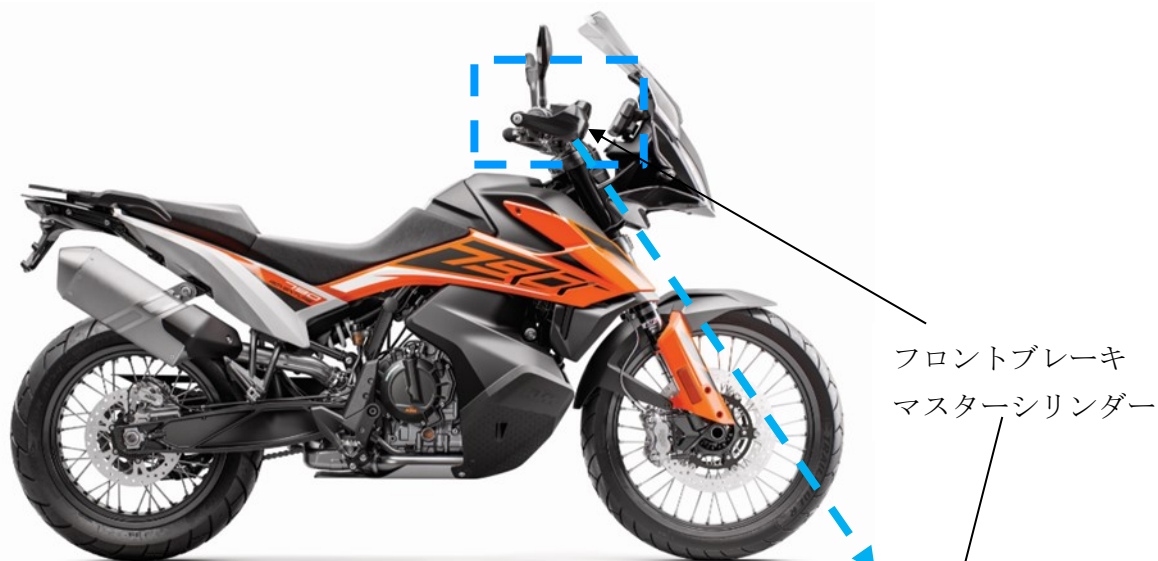
基準不適合箇所

フロントブレーキにおいて、マスターシリンダー内のリターンスプリング製造時の確認作業が不適切なため、スプリング反発力が不足しているものがある。そのため、ブレーキ操作終了後に、当該スプリングの反力が足りないことでマスターシリンダー内のピストンが所定の位置に戻らず、最悪の場合、続けてブレーキ操作を行うとフロントブレーキの制動能力が低下するおそれがある。

全車両、フロントブレーキマスターシリンダーのリターンスプリングを対策品に交換する。

識別：改善実施済車には、車台番号近傍に外-3253 のステッカーを貼付する。
