改善箇所説明図

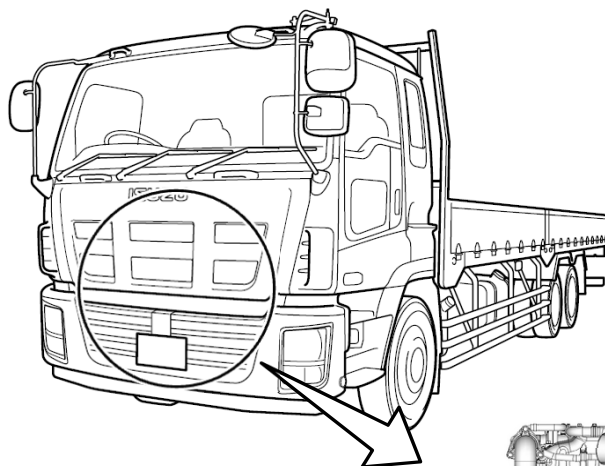
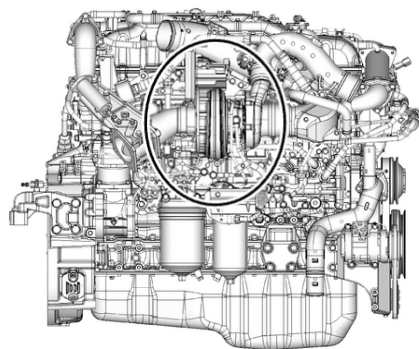
エンジン右側全体図

大型トラック用エンジンにおいて、ターボチャージャのタービンインペラの二次共振時の最大応力部に微小空孔が存在した場合に、微小空孔を起点とした疲労破壊によりタービンインペラが破損して異音、白煙排出、出力不足等が発生し、エンジン警告灯が点灯することがある。そのため、そのままの状態で使用を続けると、ターボチャージャに異常振動が発生し、ターボチャージャ給油パイプが疲労により亀裂してオイルが漏れ、高温部に付着して火災に至るおそれがある。

全車両、給油パイプ、給水パイプおよびパイプ固定用ブラケットを対策品に交換する。なお、上記原因によりタービンインペラが破損した場合には、ターボチャージャを無償で交換する。
