改善箇所説明図

BMW K1600GT

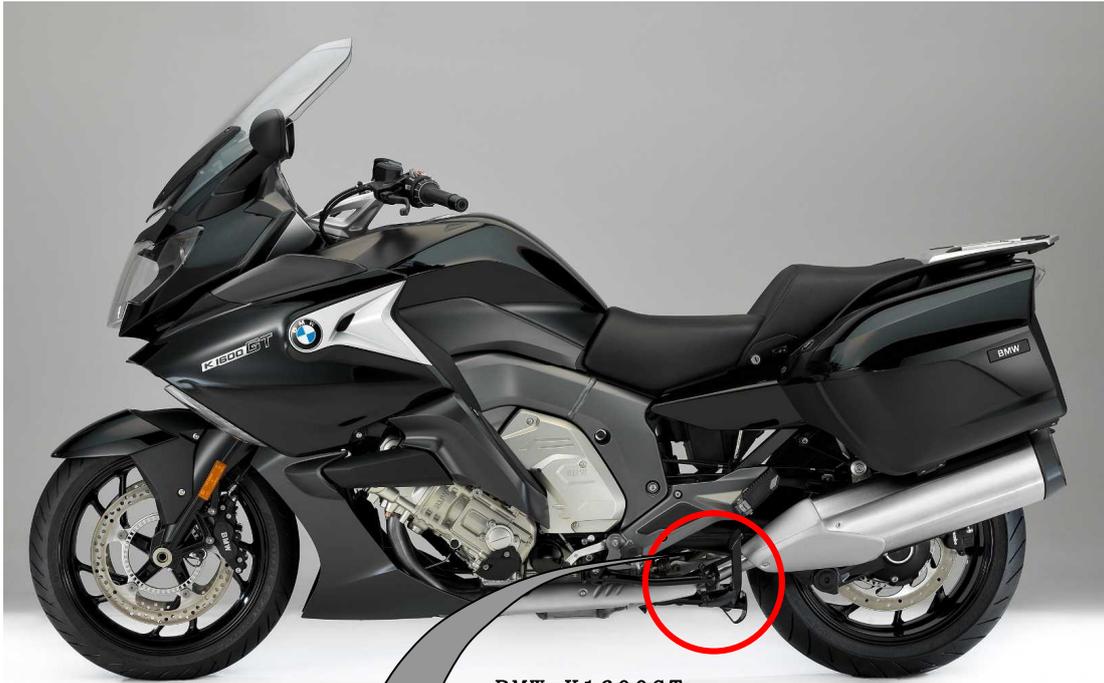
① ピポッドストラット

注：①は交換を施す部位を示す

リアサスペンション下部とフレーム間を連結しているピポッドストラットにおいて、製造工程が不適切なため、硬度が不足しているものがある。そのため、当該部品が破損し、車両後部の車高が低下し、最悪の場合、リアタイヤとホイールカバーが接触することで大きな減速が発生し、走行安定性を損なうおそれがある。

全車両、ピポッドストラットを良品に交換する。

ピポッドストラット後部固定部に白ペイントマークを付ける。
