## 改善箇所説明図

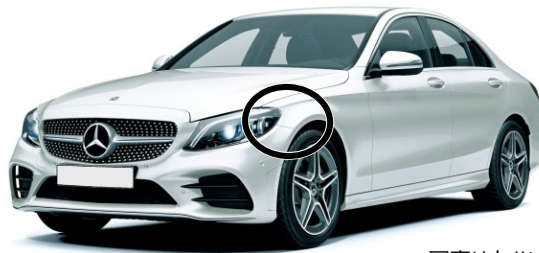
写真は左ハンドル仕様車

不具合発生箇所

エンジンコントロールユニット

注:  は、対策プログラムに書き換える部位を示す。

エンジンコントロールユニットにおいて、制御プログラムが不適切なため、アイドル時に負荷による回転変動が発生した際にシステムが失火と誤検知し、シリンダの燃焼を休止させてエンジン警告灯(MIL)を点灯させ、排出ガスが基準値を超えるおそれがある。また、最悪の場合、アイドル中にエンストするおそれがある。

全車両、エンジンコントロールユニットの制御プログラムを対策プログラムに書き換える。

識別：車台番号の付近に黄色の識別ペイントを塗布する
