改善箇所説明図

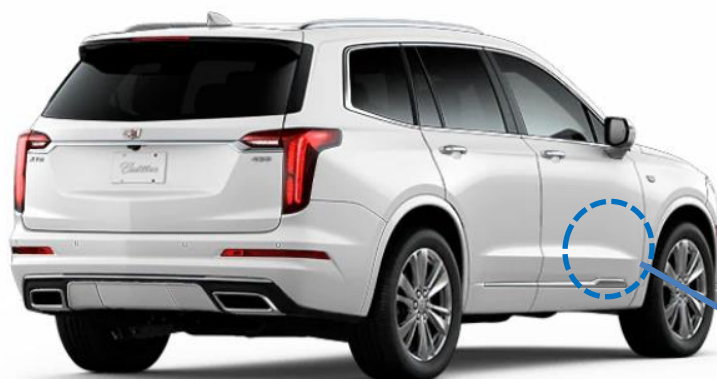
「不具合発生箇所」

は、不具合発生同軸ケーブルコネクタを示す。

サラウンドビジョンで使用しているカメラにおいて、製造工程が不適切だったため同軸ケーブル接続部が接触不良になり、車両周囲のカメラ映像が映らないことがある。このため、車両の映像が途絶した際に運転者が車両外側線付近の交通状況の一部を確認できないおそれがある。

全車両、同軸ケーブルを対策品に交換する。

運転席側 A ピラー(下側ドアヒンジの下)に緑色ペイントを塗布する。
