防護柵への付着金属片調査委員会  
報告書（案）

平成 17 年 7 月

本委員会は、国土交通省の依頼を受け、金属片が付着した原因を究明し、今後の対応を検討することを目的として設置されたものであり、3回の委員会を開催し、現地調査、実験等も実施して調査検討を行ってきた。

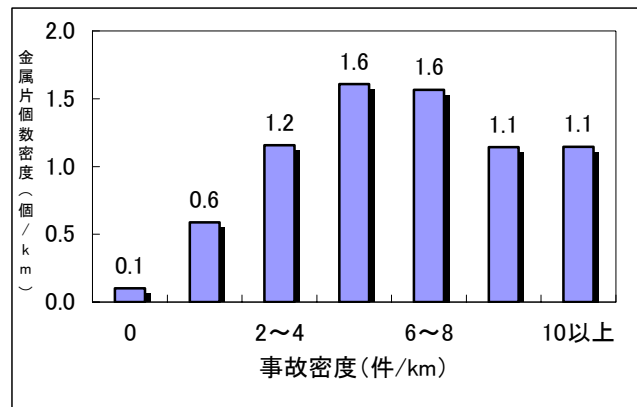
図 2 - 1 事故密度と金属片付着密度の関係

交通事故統合データベースを用いて、金属片付着と事故発生状況との関係を分析した。図 2 - 1、図 2 - 2 に示すように、事故密度（死傷事故件

数／道路延長)、事故率(死傷事故件数／走行台キロ)が高いほど付着密度が高くなる傾向がみられる。

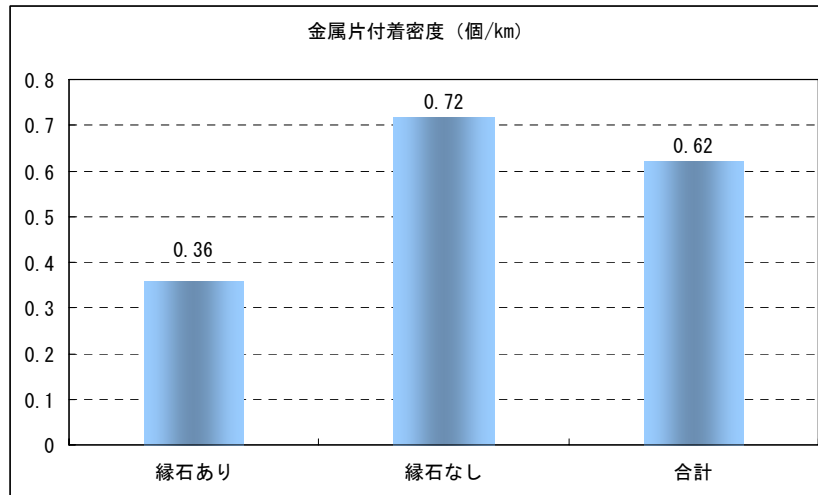
図 2-3 縁石の有無別金属片付着密度 (ガードレール)

縁石有無別の、防護柵への金属片付着密度(防護柵延長 1km あたりの金属片付着個数)を図 2 - 3 に示す。なお、ここでは、金属片が付着していた防護柵の大半を占める路側のガードレールを対象に分析した。

「縁石なし」の区間では、「縁石あり」の区間と比較して金属片付着密度が約 2 倍となっていることがわかる。これは、「縁石あり」の区間では、縁石が車両の防護柵への接触を防いでいるためと推測される。ただし、縁石があるからといって、金属片の付着がなくなるわけではない。

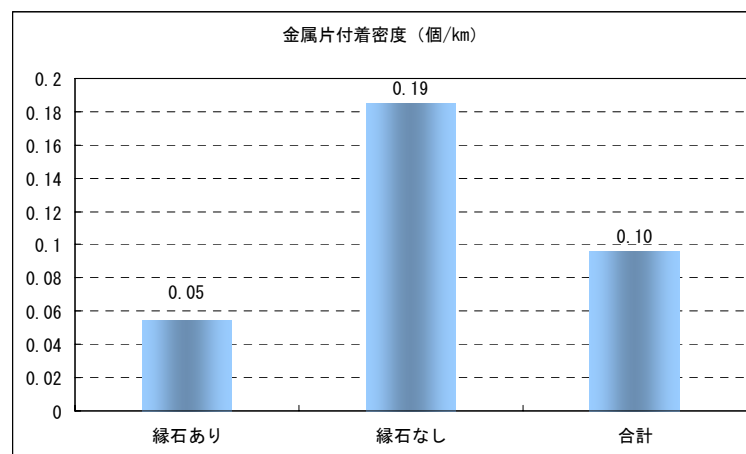
図 2-4 縁石の有無別金属片付着密度 (ガードパイプ)

ガードパイプを対象とした、縁石有無別の、防護柵への金属片付着密度 (防護柵延長 1km あたりの金属片付着個数) を図 2-4 に示す。

「縁石なし」の区間では、「縁石あり」の区間と比較して金属片付着密度が約 4 倍となっていることがわかる。

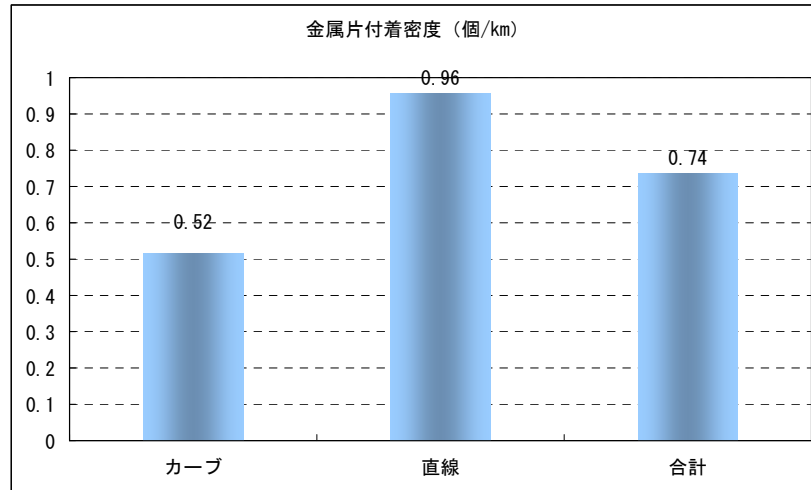
図 2-5 直線・カーブ別の金属片付着密度

直線・カーブ別の、防護柵への金属片付着密度 (防護柵延長 1km あたりの金属片付着個数) を図 2-5 に示す。なお、ここでは路側のガードレールを対象に分析した。

「直線」区間では、「カーブ」区間と比較して金属片付着密度が約 1.8 倍となっていることがわかる。ただし、カーブ区間であっても、金属片の付着がないわけではない。

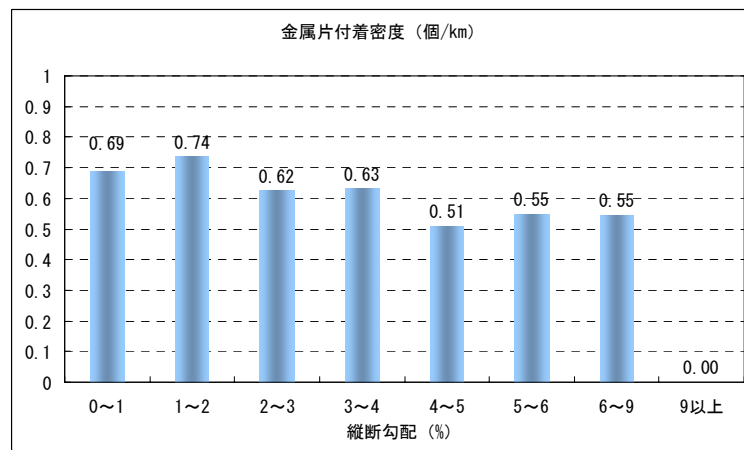
図 2-6 勾配ランク別金属片付着密度

勾配ランク別の、防護柵への金属片付着密度（防護柵延長 1km あたりの金属片付着個数）を図 2-6 に示す。なお、ここでは路側のガードレールを対象に分析した。

縦断勾配が大きくなるほど、金属片付着密度が若干低下する傾向にあるが、大きな変化はみられない。

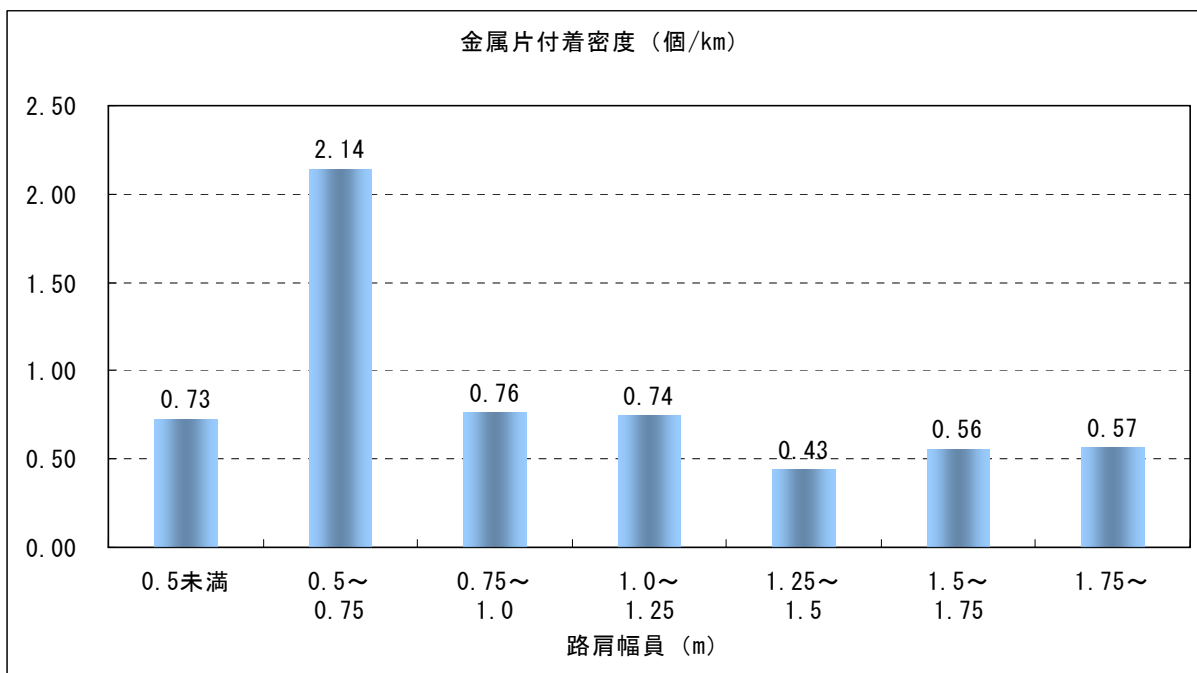
図 2 - 7 路肩幅員ランク別金属片付着密度

路肩幅員ランク別の、防護柵への金属片付着密度（防護柵延長 1km あたりの金属片付着個数）を図 2-7 に示す。なお、ここでは車両の路外逸脱防止目的のガードレールを対象に分析した。

路肩幅員が 0.5~0.75m の区間に金属片が多く付着する傾向にある。

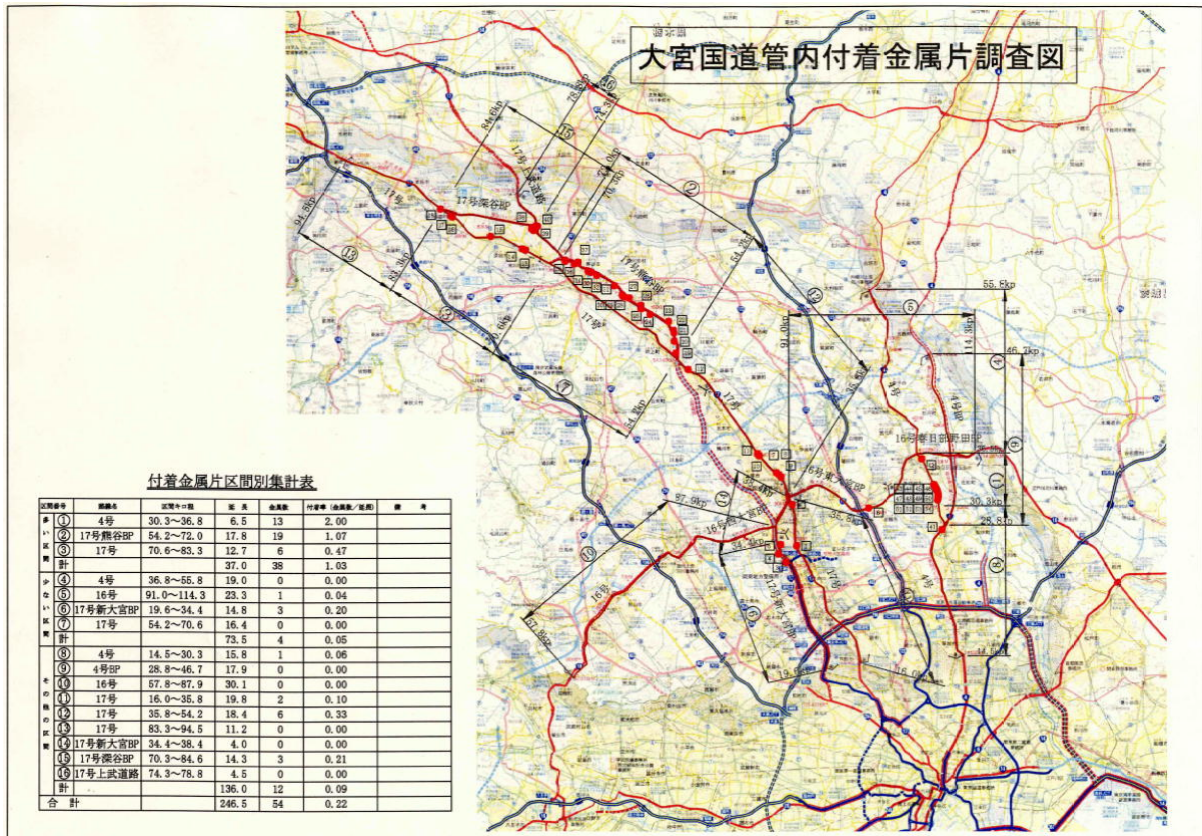
図 2 - 8 大宮国道事務所管内の付着金属片の分布状況

大宮国道事務所管内の地図上に金属片の付着箇所を記入し、分布状況を俯瞰すると、図 2 - 8 から分かるように付着箇所は均一に分布しているのではなく、比較的付着が多い区間と少ない区間があることが分かる。そこで、まず付着が多い区間と少ない区間を、表 2 - 7 のとおり抽出し、それぞれの道路構造の違い等を分析した。

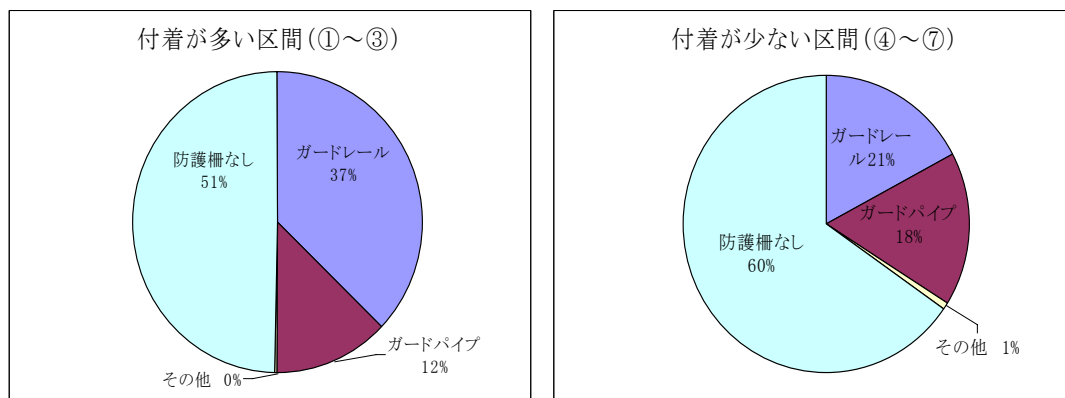
図2-9 金属片の付着が多い区間と少ない区間の防護柵設置延長割合

抽出した付着が多い区間、少ない区間ごとに防護柵の設置延長割合を示したものが図2-9である。付着金属片の多い区間は、比較的ガードレールの設置率が高い区間であることが分かる。

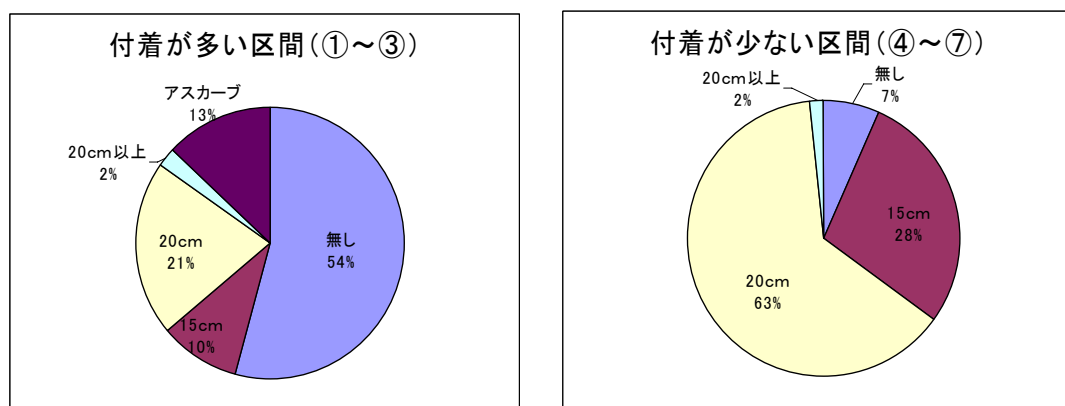
図2-10 金属片の付着が多い区間と少ない区間の縁石の設置延長割合

同様に、縁石の設置延長割合を示したものが図2-10である。付着金属片の少ない区間は、比較的縁石の設置率が高い区間であることが分かる。

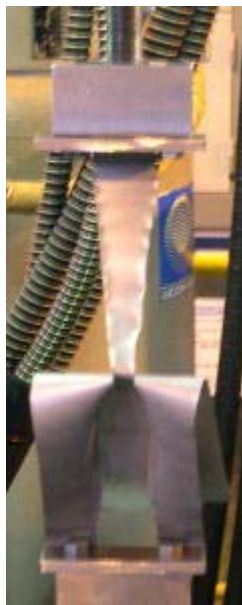
写真5-3 実験の状況

実験の状況を写真5-3に、破断形態や試験片外観等の実験結果を表5-3に示す。また、引張速度と金属片の長さの関係を図5-1に示す。

いずれも引っ張りの進展に伴い幅が縮小し、最終的には三角形状に破断して分離した。また、三角形の長さとは引張速度の関係は、ばらつきがあるものの、速度増加に伴い三角形長さは増加する傾向が見られた。

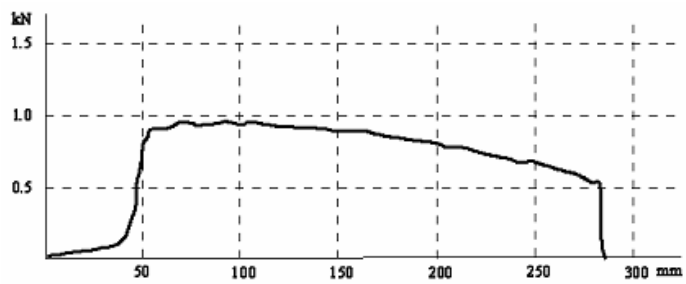
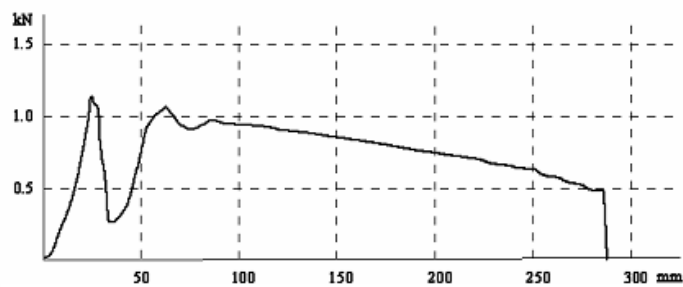
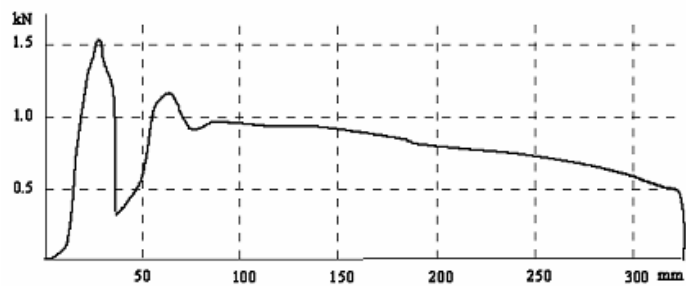
図 5 - 2 変位 - 荷重曲線

実験時の変位-荷重曲線を図 5 - 2 に示す。いずれも引張初期に高荷重を示し、引張の進行に伴い荷重が低下している。最大荷重はドアパネル 1 でおおよそ 1.0kN、ドアパネル 2, 3 では 1.4~1.5kN 程度であり、いずれも三角形状の金属片が形成されるに伴い加重も徐々に低下し、最終的には約 0.5kN で破断している。

また、ドアパネル実験の結果から、金属片を引張により破壊するためには、1.0～1.5kN程度の力が必要であることが分かった。
