## 霞が関官庁街における建物の緑化の現状について

## 中央合同庁舎第3号館空中写真およびサーモグラフィ

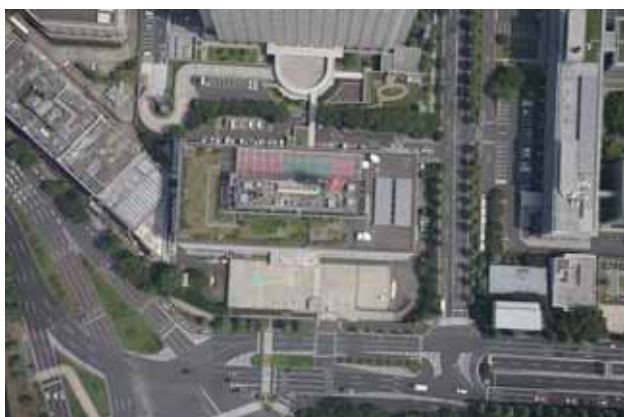
### 【普通画像】

中央合同庁舎第3号館(国土交通省屋上庭園)の空中写真です。

建物面積のおよそ3割が緑化されています。

屋上部の右側に見えるのは太陽電池パネルです。
