改善箇所説明図

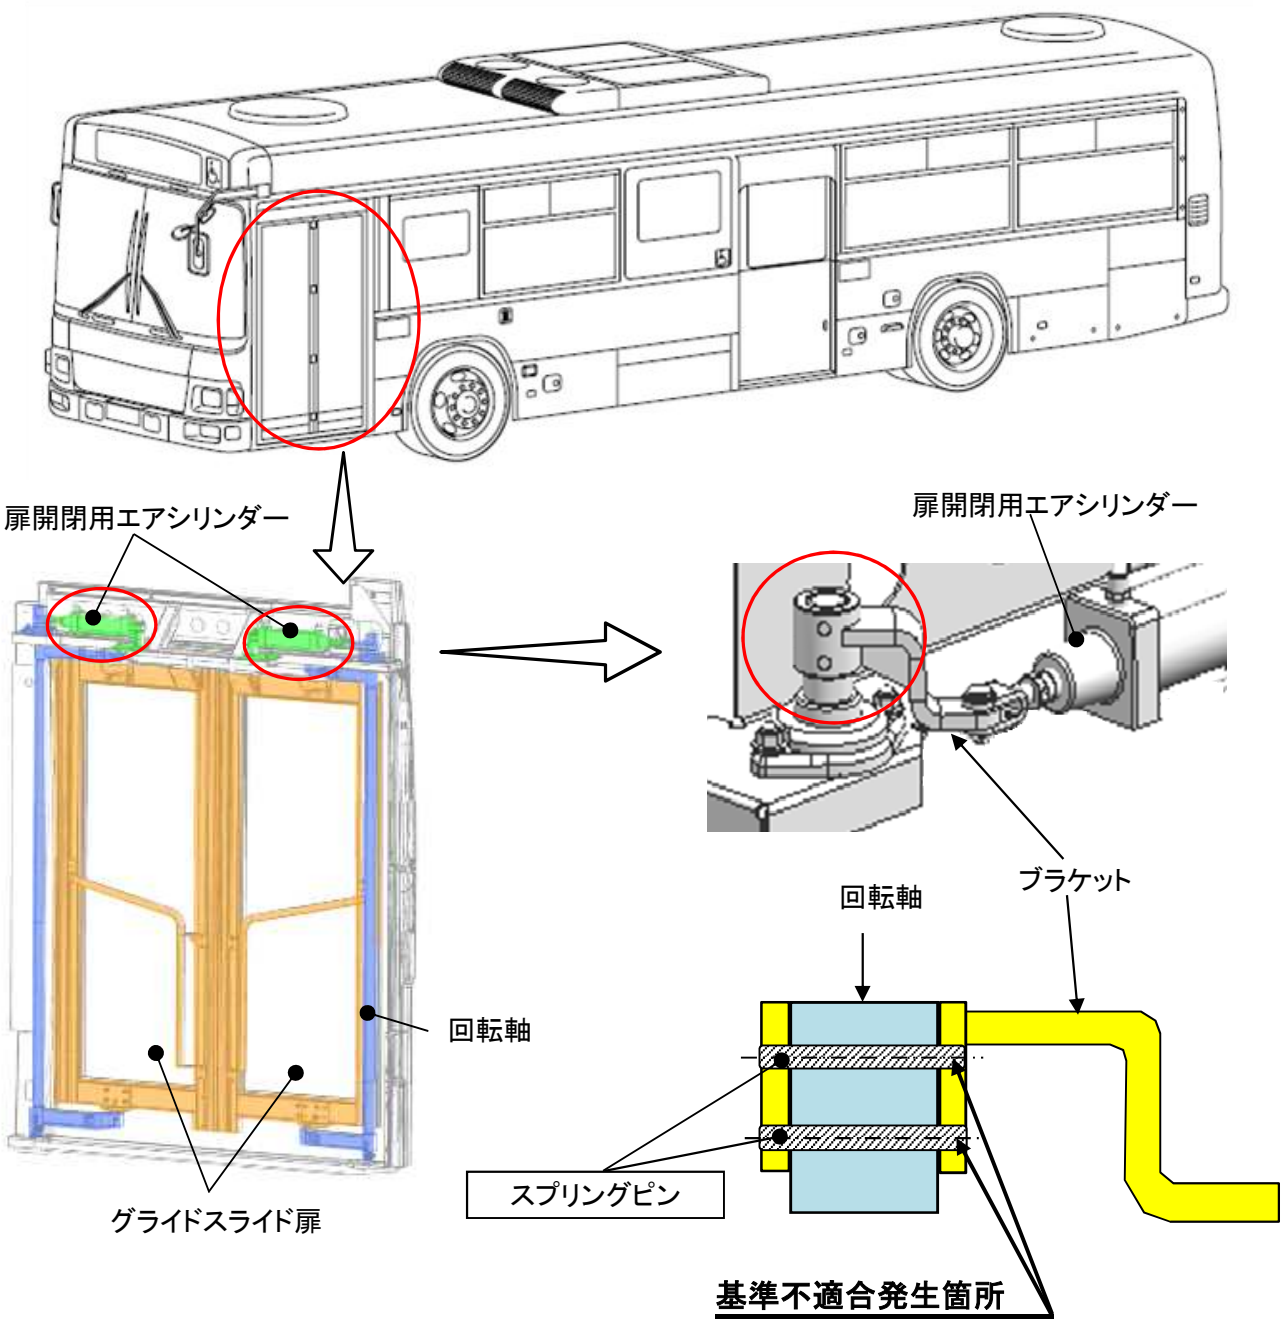
路線バスのグライドスライド扉において、扉開閉用エアシリンダーの力を伝えるブラケットと扉を開閉させる回転軸を固定しているスプリングピンに亀裂が発生するものがある。そのため、そのままの状態で使用を続けると、スプリングピンが折損し、最悪の場合、スプリングピンが2本ともに折損することで、走行中に扉が開く、または、運転者席からの扉の開閉操作ができなくなるおそれがある。

全車両、暫定措置としてスプリングピンを点検し、スプリングピンが抜け出し若しくは損傷があれば新品と交換する。なお、対策が決定次第、恒久対策品と交換する。

識別:運転者席左側ドア開口部のシリアルナンバープレート付近に、桃色シールを貼付する。
