付 録

- 付録－1 重点点検箇所 P 1～2
- 付録－2 巡視（パトロール）用シート . . . P 3～7
- 付録－3 点検シート P 8～15
- 付録－4 変状事例集 P 16～42
- 付録－5 台帳等の電子化シート P 43～46
- 付録－6 長寿命化計画に記載する項目 . . . P 47
- 付録－7 長寿命化計画の作成例 P 48～80

付録－1 重点点検箇所

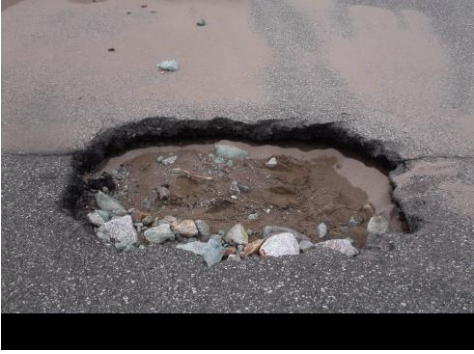
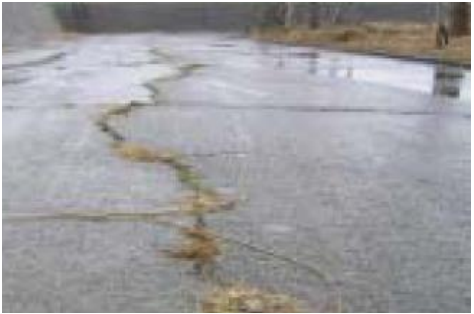
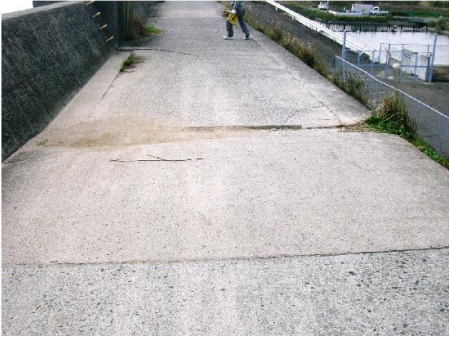
付. 図表-1.4 天端被覆工に対する評価

変状現象	変状のランクと損傷事例写真		
沈下・陥没	a	陥没がある。

b	沈下による凹部が目立つ。

c	—	—
	d	部分的な沈下が見られるか、沈下が見られない。

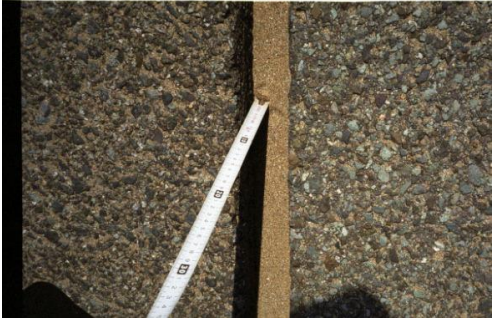
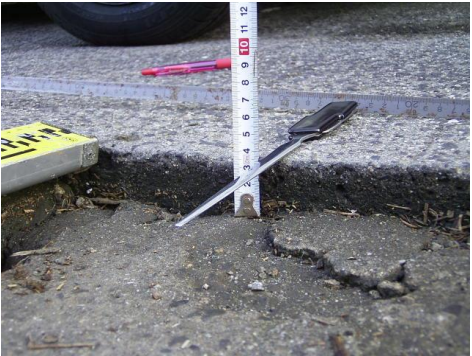
付. 図表-1.6 天端被覆工に対する評価

変状現象	変状のランクと損傷事例写真		
目地部、打継ぎ部の状況	a	目地部、打継ぎ部のずれが大きく、堤体土砂の流失が見られる。

b	目地部、打継ぎ部より水の浸透がある。	
	c	目地部、打継ぎ部にずれがあるが、水の浸透はない。	
	d	目地部、打継ぎ部にわずかなずれ、段差、開きが見られるか、段差、開きが見られない。

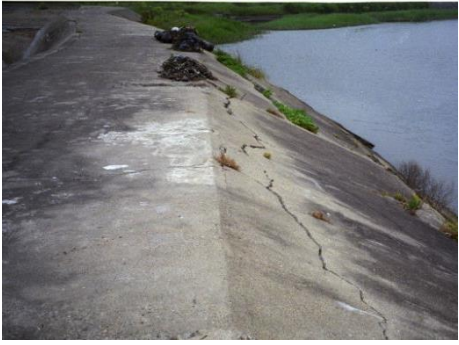
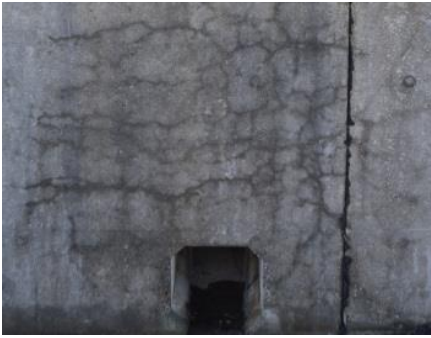
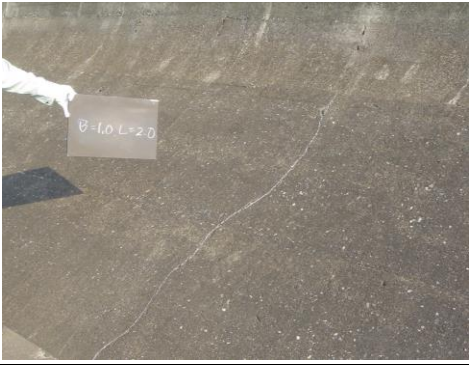
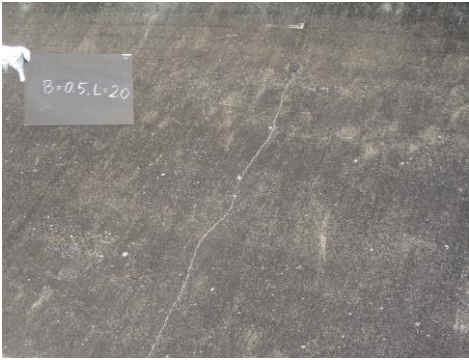
付. 図表-1.9 表法被覆工に対する評価

変状現象	変状のランクと損傷事例写真		
ひび割れ	a	部材背面まで達するひび割れ・亀裂が生じている。 (幅 5mm 程度以上)。

b	複数方向に幅数 mm 程度のひび割れがあるが、背面までは達していない。

c	1 方向に幅数 mm 程度のひび割れがあるが、背面までは達していない。

d	1 mm 以下のひび割れが生じているか、ひび割れが見られない。

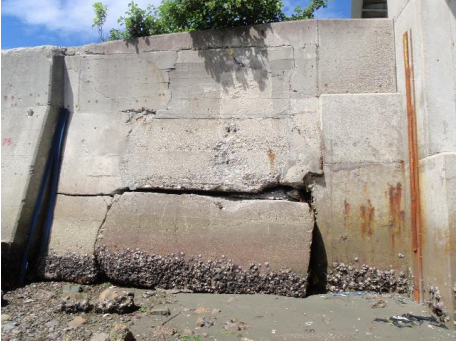
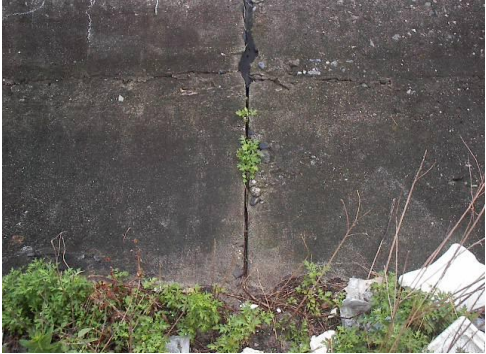
付. 図表-1.10 表法被覆工に対する評価

変状現象	変状のランクと損傷事例写真	
目地部、打継ぎ部の状況	a	目地部、打継ぎ部のずれが大きく、堤体土砂の流出が見られる。
	b	目地部、打継ぎ部より水の浸透がある。

c	目地部、打継ぎ部にずれがあるが、水の浸透はない。
	d	目地部、打継ぎ部にわずかなずれ、段差、開きが見られるか、段差、開きが見られない。

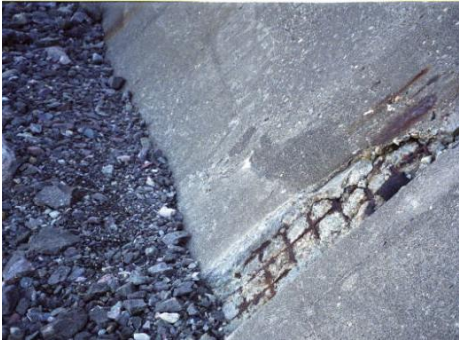
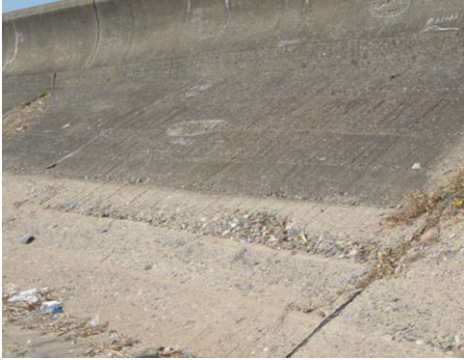
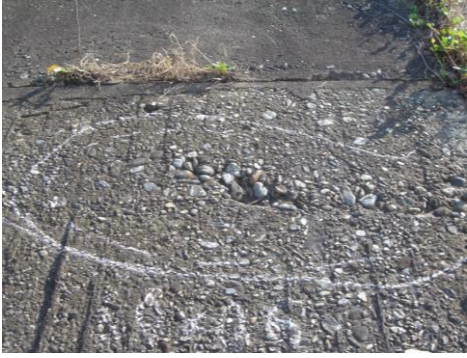
付. 図表-1.11 表法被覆工に対する評価

変状現象	変状のランクと損傷事例写真	
剥離・損傷	a	広範囲に破損、または流出している。
	b	表面だけでなく部材の深部まで剥離・損傷が及んでいる。

c	広範囲であっても表面の剥離・損傷が生じている。

d	ごく小規模の剥離・損傷が生じているか、剥離・損傷が生じていない。

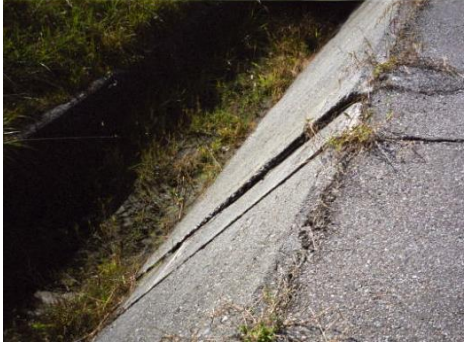
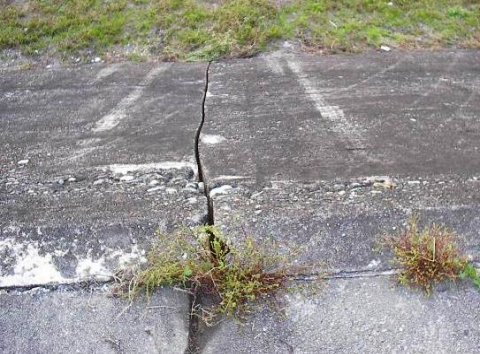
付. 図表-1.14 裏法被覆工に対する評価

変状現象	変状のランクと損傷事例写真	
目地部、打継ぎ部の状況	a	目地部、打継ぎ部のずれが大きく、堤体土砂の流失が見られる。
	b	目地部、打継ぎ部より水の浸透がある。
	c	目地部、打継ぎ部にずれがあるが、水の浸透はない。

d	目地部、打継ぎ部にわずかなずれ、段差、開きが見られるか、段差、開きが見られない。

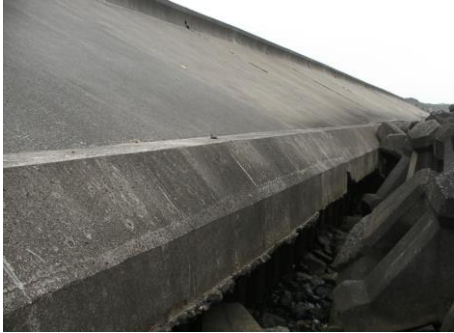
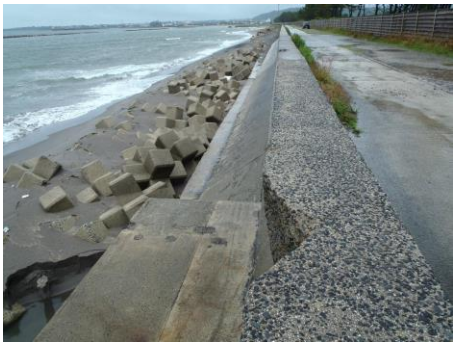
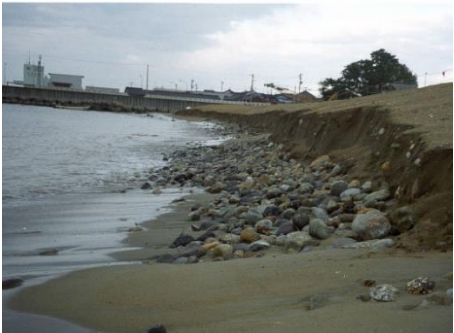
付. 図表-1. 18 砂浜に対する評価

変状現象	変状のランクと損傷事例写真	
侵食・堆積	a	<p>侵食により基礎工が浮き上がり堤体土が既に流出している。</p> <p>侵食により前面の砂浜が消失し、基礎工下端・止水矢板が露出している。</p> <p>堤防・護岸等の防護機能が損なわれるほど、堤防・護岸等の前面の砂浜の侵食が進んでいると認められる場合。</p>

b	<p>堤防・護岸等の防護機能が将来的に損なわれると想定されるほど、堤防・護岸等の前面の砂浜の侵食が進んでいると認められる場合。</p>

c	<p>汀線の後退もしくは浜崖の形成が認められる。</p>

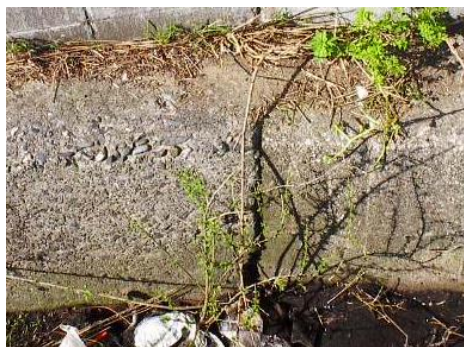
付. 図表-1.19 排水工に対する評価

変状現象	変状のランクと損傷事例写真	
目地の開き、相対移動量	a	転倒、あるいは欠損がある。
	b	移動に伴う目地の開きが大きい。 天端工との目地部より水の浸透がある。
	c	目地ずれがあるが、水の浸透はない。
	d	目地部にわずかなずれ、段差、開きが見られるか、段差、開きが見られない。
