繋離船作業の実態について

○ A港の10年間の係留索破断事例データの紹介

2009年4月～2019年8月末（全177件）

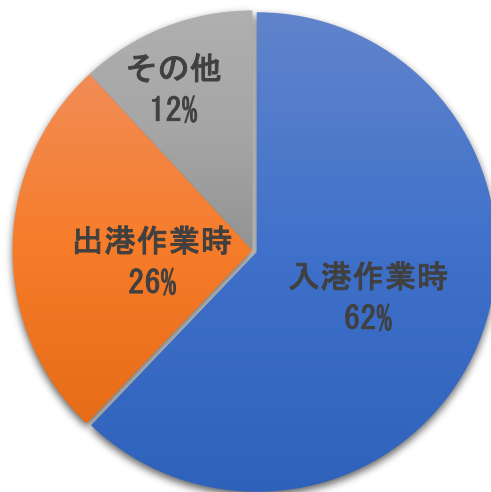
① 入出港別（全177件）

入港作業時	110件
出港作業時	46件
その他	21件
（接岸中）

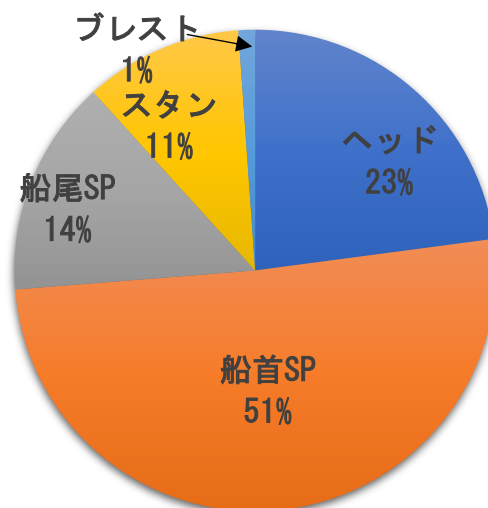
② ロープ破断箇所

ヘッドライン	41件
船首スプリング	91件
スタンライン	19件
船尾スプリング	26件
ブレストライン	2件

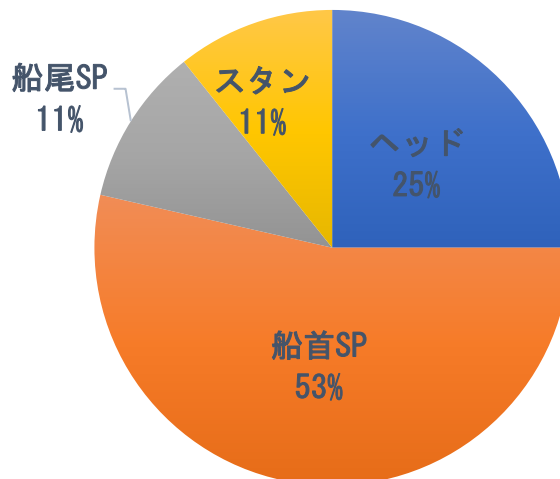
③ 破断時にスナップバックがあった事例（全56件）

の破断箇所

ヘッドライン	14件
船首スプリング	30件
スタンライン	6件
船尾スプリング	3件

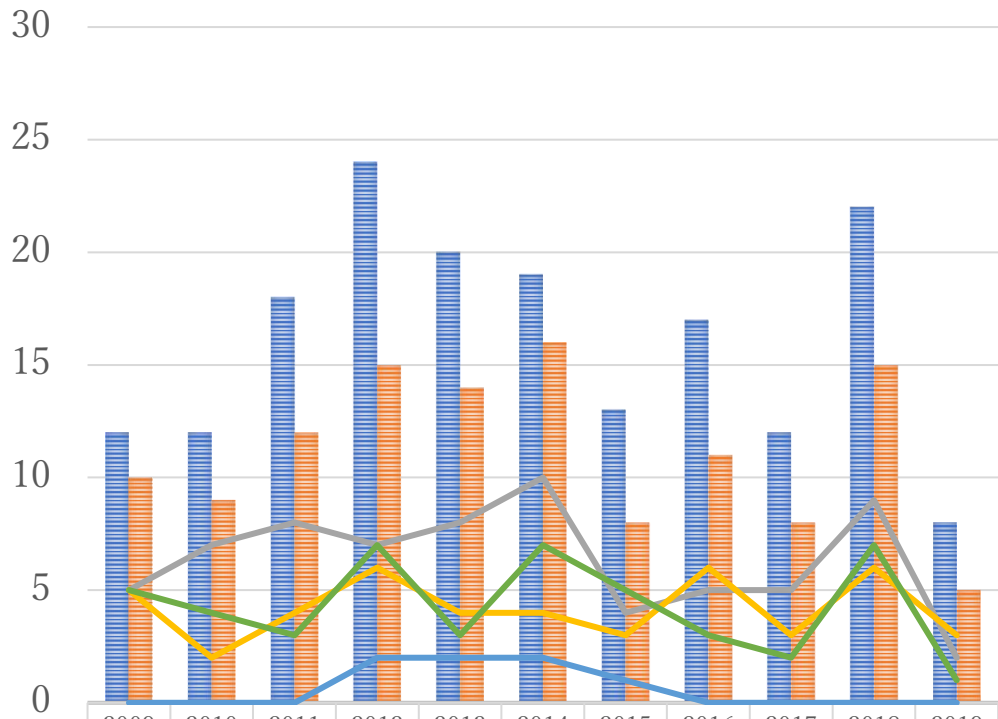
A 港 10年間の係留索破断件数の推移

2009年	2010年	2011年	2012年	2013年	2014年	2015年	2016年	2017年	2018年	2019年
破断件数	12	12	18	24	20	19	13	17	12	22	8
1万トン未満	10	9	12	15	14	16	8	11	8	15	5
入港作業	5	7	8	7	8	10	4	5	5	9	2
出港作業	5	2	4	6	4	4	3	6	3	6	3
その他作業	0	0	0	2	2	2	1	0	0	0	0
snap back有	5	4	3	7	3	7	5	3	2	7	1

注 歴年。2009年は4月以降、2019年は8月末まで
 その他作業での破断事例とは、接岸中又は他船作業中に発生したケース

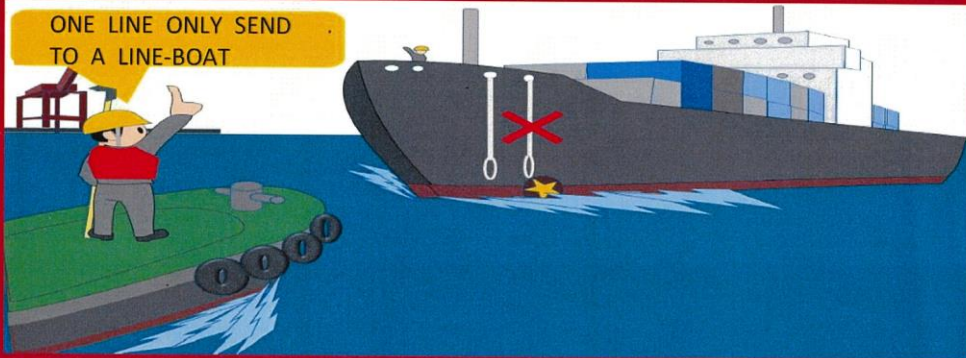
**PREVENTION OF OTHER LINE'S DAMAGE/TROUBLE BY WATER
SUCTION FLOW OF SHIP'S SIDE-THRUSTER, IN CASE TWO OR
MORE LINE'S HANDLING AT THE SAME TIME.**

2本もしくはそれ以上の係留索を同時にさばいた場合、サイドスラスターの吸い込みによる水流で係留索の
損傷やトラブルの要因となります。

**ONE LINE ONLY SEND
TO A LINE-BOAT**

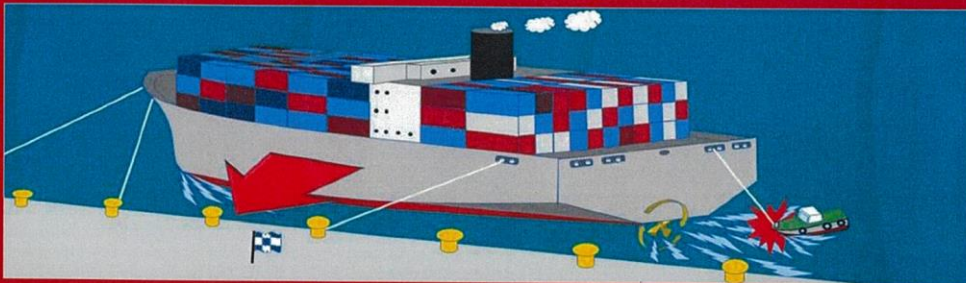
DO NOT USE PROPELLARS IN AREA NEXT TO PIER

**PREVENTION OF SERIOUS INCIDENT OF LINE-BOAT AND LABOURS
LINE-BOAT, WHICH IS HAULING SHIP'S LINE(S) TO QUAY, IS FORCED
TO BACK IN SHIP'S STERN OWING TO LINE(S) GOT CAUGHT IN MOVED
SCREW OR SCREW SHAFT.**

係留索がプロペラに巻き込まれ、繫船作業中のラインボートが船尾に引き込まれる可能性があります。
