地方公共団体等の取組事例について

1. 国土技術政策総合研究所.....P1
2. 神戸市.....P3
3. 滋賀県.....P8

雨天時浸入水に関する取組事例

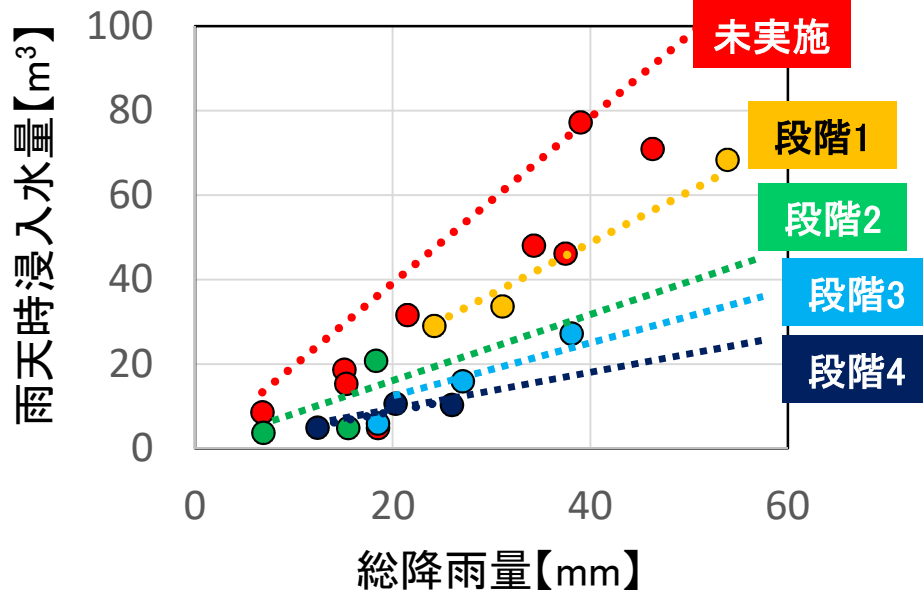
降雨量と雨天時浸入水量の関係

- 対策工事実施による雨天時浸入水量の削減量を定量的に把握した事例がほとんどなく、費用対効果の評価が困難
- K市において以下の内容の調査を実施
 - 築30年程度を経過した宅地分譲地の一画(2.5ha, 99戸)を対象地区に選定
 - 対象地区からの污水流量を連続観測し、晴天時と雨天時の流量の差分から、雨天時浸入水量を推定
 - 降雨量と雨天時浸入水量の関係を整理
 - 段階的補修工事の実施に伴う、降雨量と雨天時浸入水量の関係の変化を評価
- 対策工事(污水枘、取付管、排水設備の補修)の実施により、雨天時浸入水が大幅に(本事例では73%)削減されることを確認した。

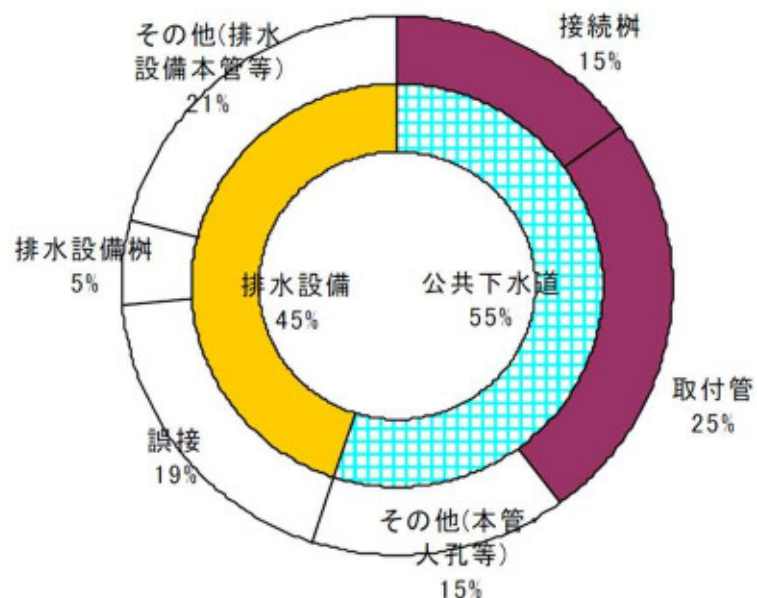
○ 基本的な考え方（H11：鈴蘭台地区の浸入水調査の結果より）

●雨天時浸入水量の約半分は排水設備からの流入が占める。
（公共下水道側55%、排水設備側45%）

●接続ますおよび取り付け管からの浸入水が公共下水道側の浸入水の大部分を占める。

●コンクリート製ますは、一見良好そうに見えても水密性に乏しく、塩ビ製ますへの交換が必要。

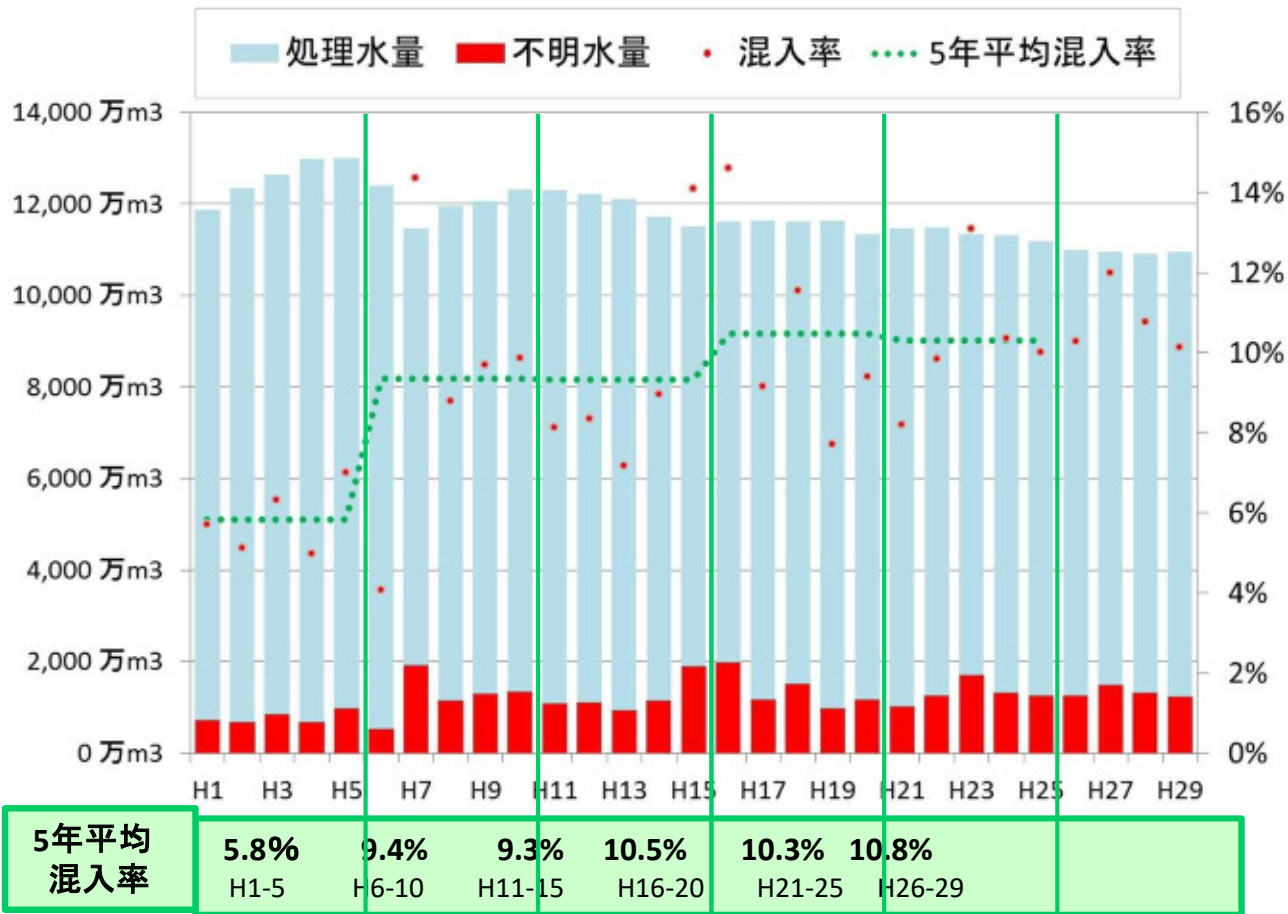
分流5処理区における不明水混入率の推移

(不明水=処理水量-有収水量)

これまでいろいろな
発生源対策を実施し
それぞれ削減効果は
あるはずだが

処理区単位で見ると
雨天時浸入水
は減っていない。

- さまざまな発生源対策を、相当量実施したが、処理区単位での不明水量は改善されず……
⇒不明水量は平成元年ごろに比べ、約2倍に増加(不明水:雨天時浸入水+常時浸入水など)

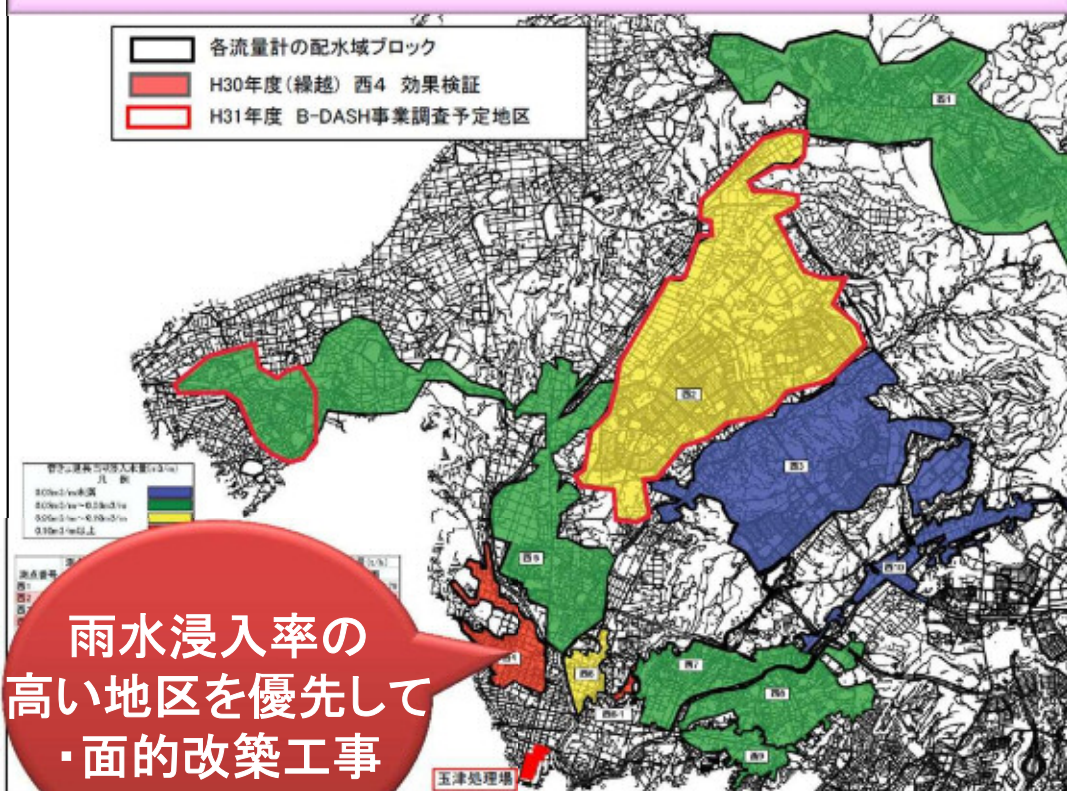
スクリーニング調査結果(玉津処理区)

- 流量調査により、雨天時浸入水が多い地区を特定
 - 玉津処理区 (H26 流量調査・絞り込み、H27～工事、H30 検証)
- 浸入水が多く入ってきている地区を優先的に、“面的改築更新工事”を実施
 - 工事は本管だけでなく、取付管・ます・取付管の接続部まで実施

- 各流量計の配水域ブロック
- H30年度(繰越)西4 効果検証
- H31年度 B-DASH事業調査予定地区

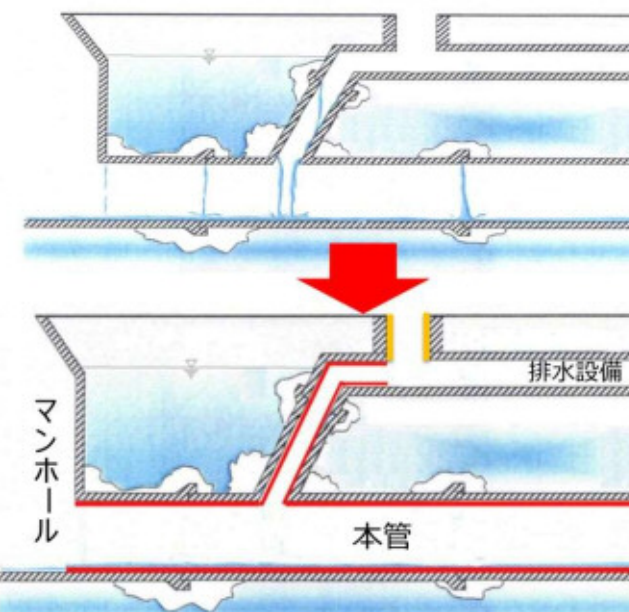
面的改築工事の内容

- ◆ 本管
管更生or布設替え
- ◆ マンホール
塗布型補修
- ◆ 取付管
管更生or布設替え
- ◆ 本管取付管接続部
一体型補修
- ◆ 接続ます
塗布型補修or取替え

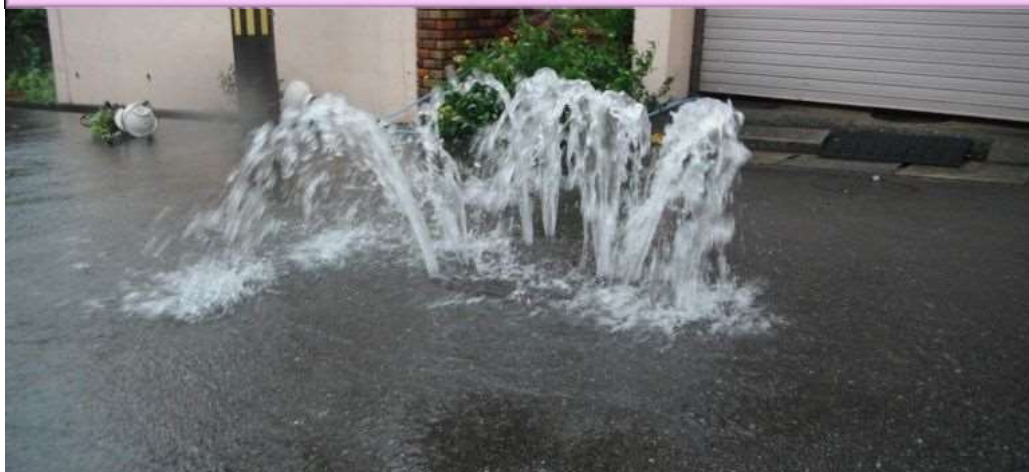
マンホール溢水の状況(玉津処理区)

- 流入下水量が、晴天日約7万m³/日に対し、大雨日には2倍以上の流入(H29年度最大:15万m³/日)
- 流入ポンプ全台(合計210m³/分)稼働しても、流入下水量が上回ることもあり、市街地溢水リスクが高かった。
- 平成30年6月に流入ポンプ1台(47m³/分)を増設
 - 現在効果検証中 (年度ごとに降雨状況は異なり、事前・事後の単純比較が困難・・・)

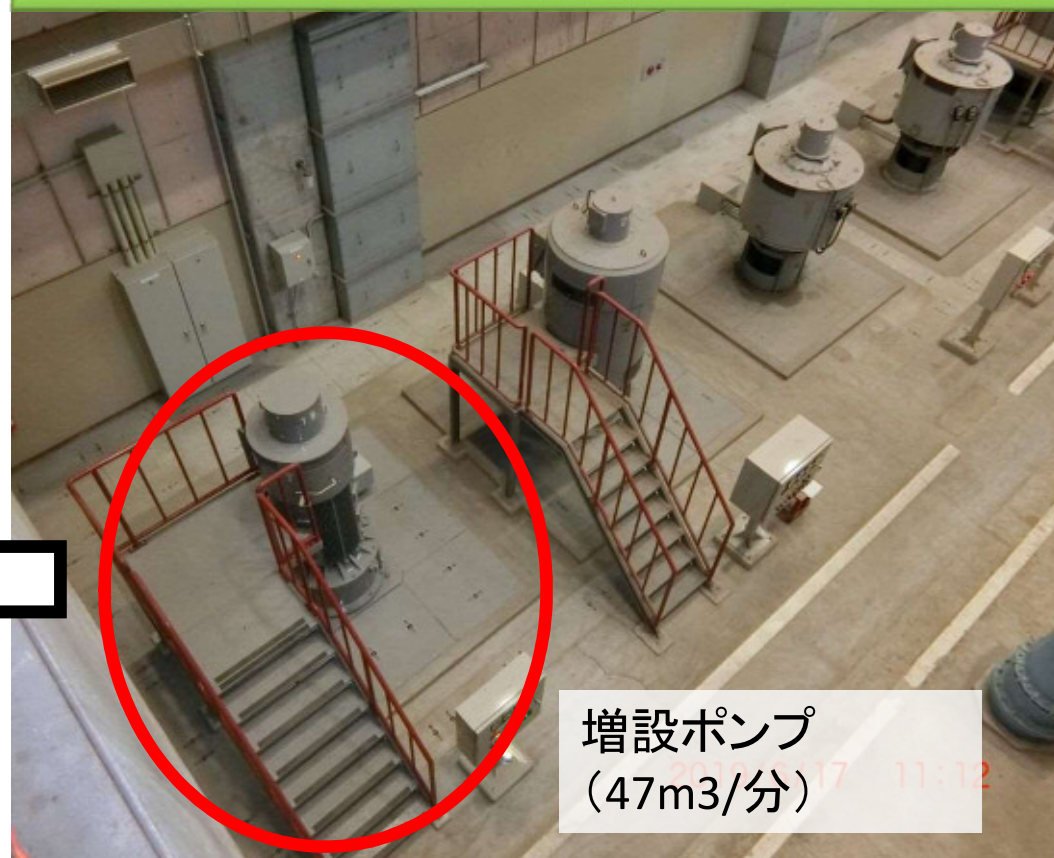
流入ポンプ増設状況(玉津処理場)

増設ポンプ
(47m³/分)

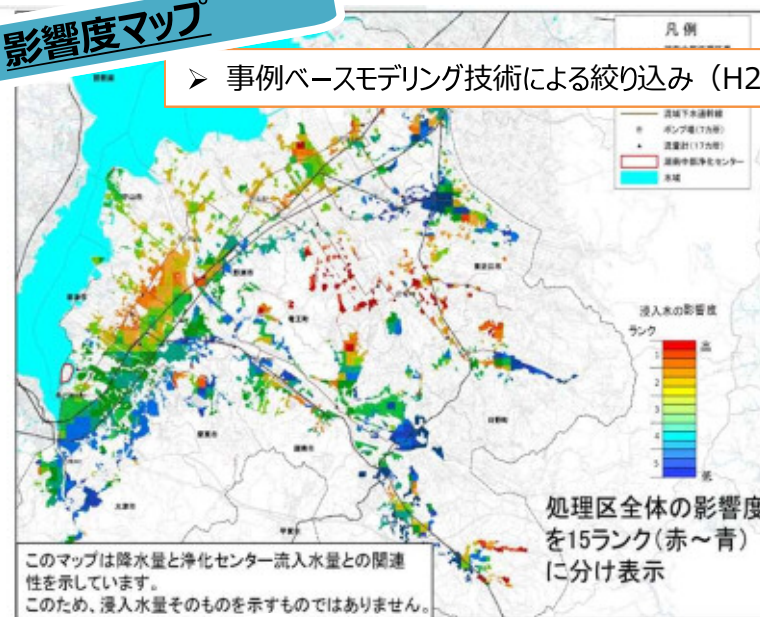
影響度マップ

➤ 事例ベースモデリング技術による絞り込み（H26）

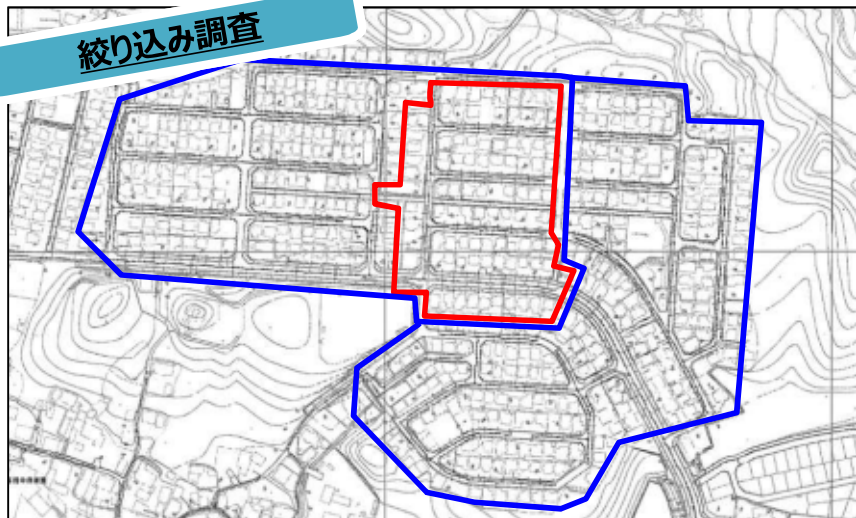
絞り込み調査

絞り込み調査エリア（25ha、490戸）

詳細調査エリア（4ha、80戸）

- 昭和50年代に開発された団地（40年経過）を対象に絞り込み調査、詳細調査を実施。
- 業務発注の段階（見積、積算等）から、現地調査まで、様々な情報を市町担当職員と共有した。

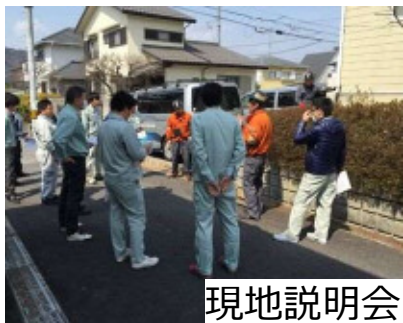
30mm/日
降雨時の浸入水量評価

- 塩ビ製の本管・取付管からの浸入水はほとんどなしと評価。
- 公共ます・人孔等の老朽化が激しく、浸入水を誘引していると見られた。
- 下水道施設の改善による段階的削減を進めつつ、効果を見ながら、宅内設備対策についても進める必要がある。

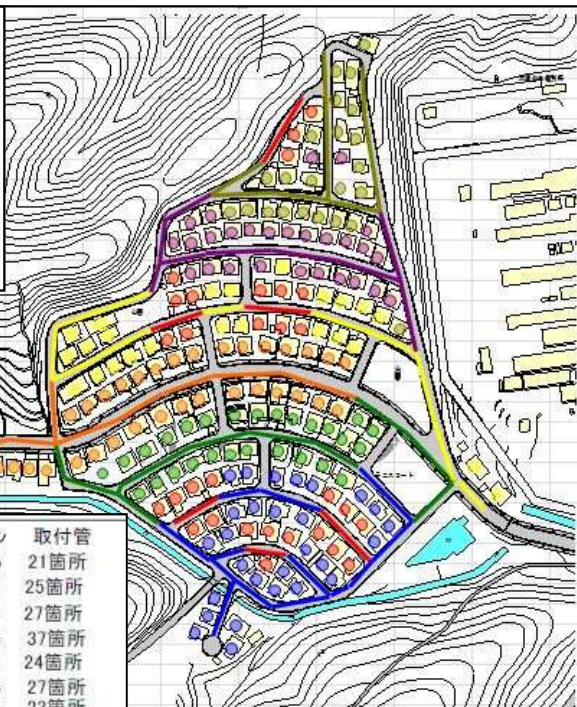
対策工事概要

施工期間 7年 , **工事対象** 公共下水道施設
本管改築 2,212m 69スパン
取付管改築 184箇所
工事費 約2億1千万円 (H21~H28 7年合計)

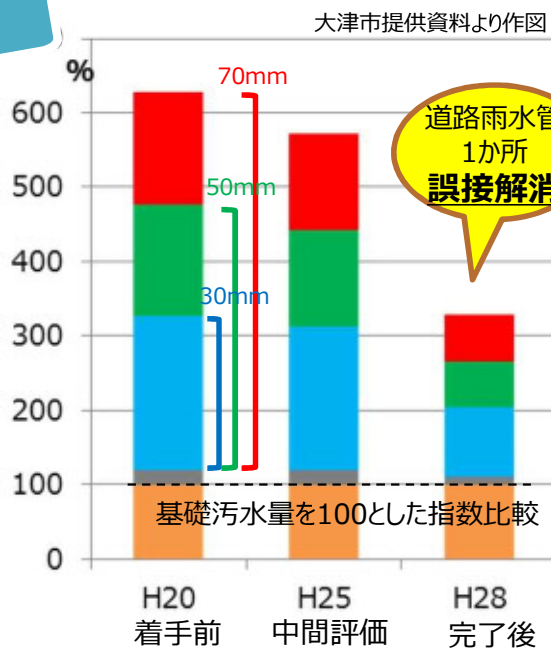
対策効果

- S48年ごろの開発団地。
- 調査の結果、陶管部分（取付管）継手の損傷が激しい。
- H28に、道路雨水管が污水管に誤接されている箇所を是正。これにより雨天時浸入水が大きく削減。

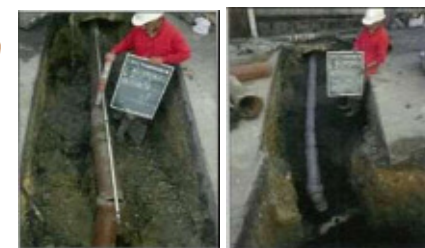
取付管布設替

工事前

工事後
