**ワイヤロープ設置箇所の
交通状況について
(土工部・中小橋のモニタリング評価)**

1. ワイヤロープ設置路線の整備状況(有料区間)

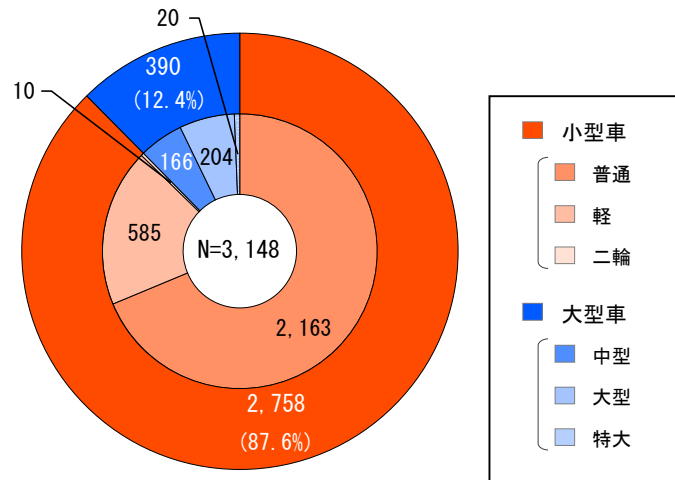
<車種別事故発生件数>

- 事故車特定可能な事故を車種別にみると、接触事案件数・接触事故率ともに、大型車に比べ小型車の占める割合が高い。
- ワイヤロープ接触に伴う車種別の自走不可の割合は、大型車では約5割に対し、小型車では約9割となっている。

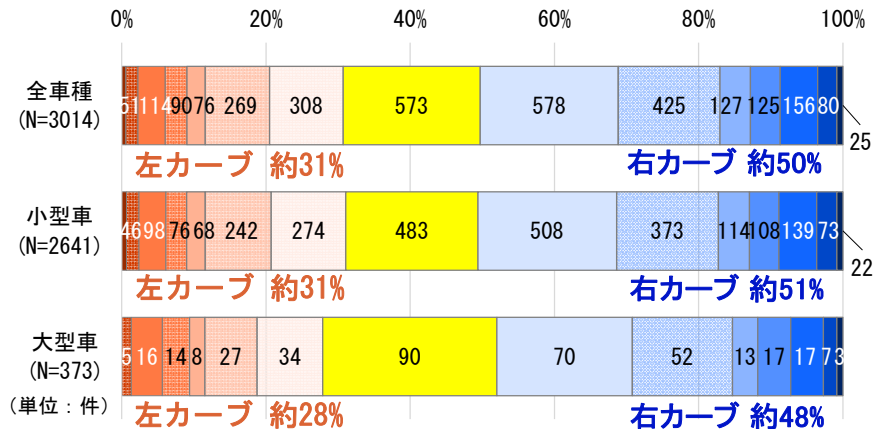
＜平面曲線半径別の接触事案発生件数＞

- 平面曲線半径別の接触事案発生件数は、小型車・大型車ともに左カーブに比べて右カーブで多い傾向。
- 4車線区間との事故発生状況を比較した場合も、ワイヤロープ区間では右カーブでの事故が多い傾向にある。

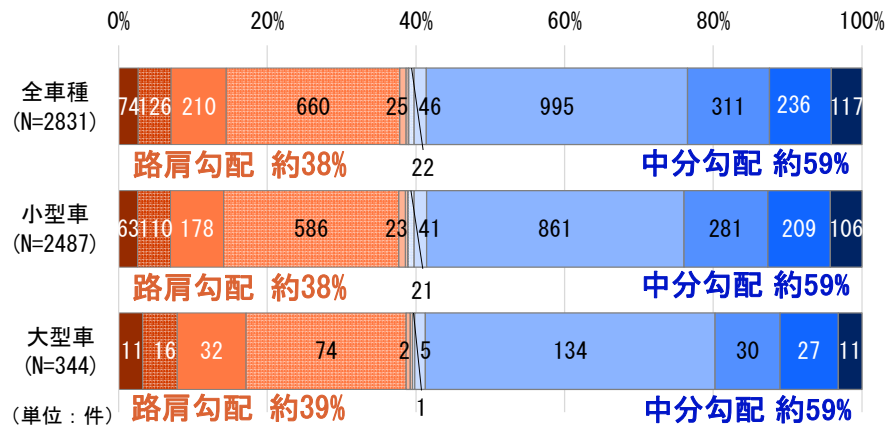
＜横断勾配別の接触事案発生件数＞

- 横断勾配別の接触事案発生件数は、小型車は路肩勾配（路肩側が低い勾配）（約38%）に比べ、中分勾配（中分側が低い勾配）（約59%）の発生割合が高い傾向。
- 大型車も小型車同様、路肩勾配（約39%）に対して中分勾配（約59%）の発生割合が高い傾向。
- 4車線区間との事故発生状況を比較すると4車線区間に比べワイヤロープ区間では中分勾配で事故が発生している傾向にある。

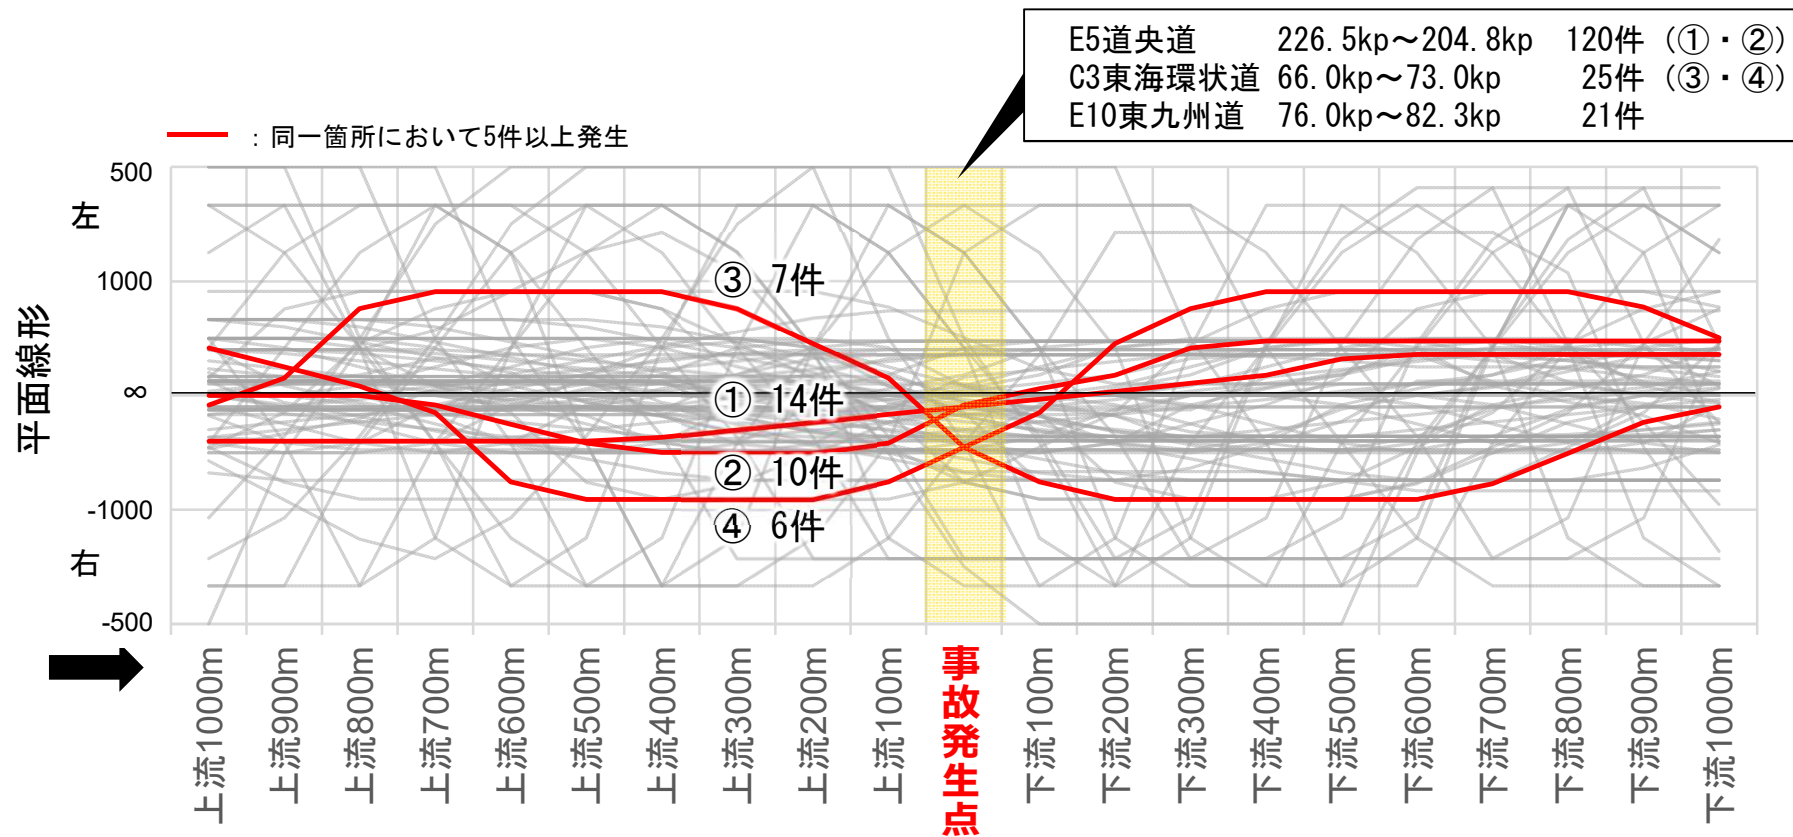
- 事故発生点(黄色着色)から上流側1,000mと下流側1,000mの道路線形を示す。
- 同一箇所では事故が5件以上発生(赤線)の平面線形は、右カーブまたは緩やかなカーブの変曲点付近が多い。
- 3区間の分析結果であり、他区間においても本事例を参考に検証が必要。

グラフ中番号は 前ページの該当発生地点を表す

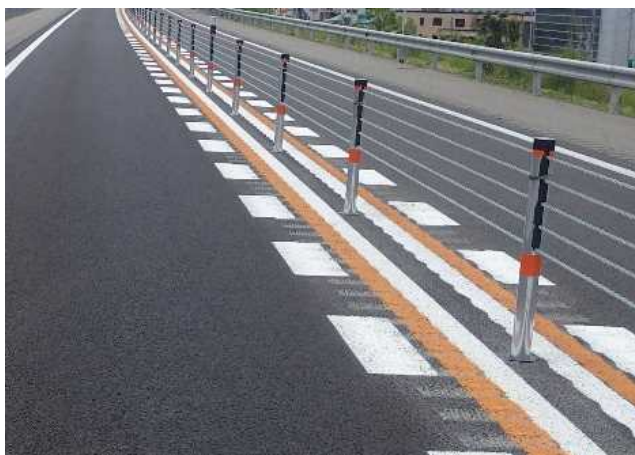
【反射テープ】

- ワイヤロープにおける視認性向上施策の実施事例の一部。
- 視認性向上施策は、反射テープを取り付ける対策が主な手法となっており、それらに加えてデリネータや支柱カバーなどの追加対策が実施されている。

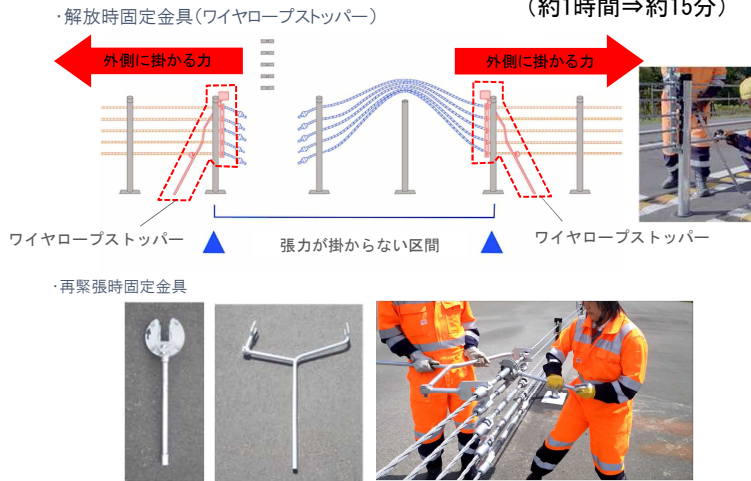
ターンバックルの解放・再緊張時固定金具の開発

- ワイヤの跳ね返りを防止し安全な施工が可能
- ターンバックルの解放・再緊張の大幅な時間短縮
(約1時間⇒約15分)

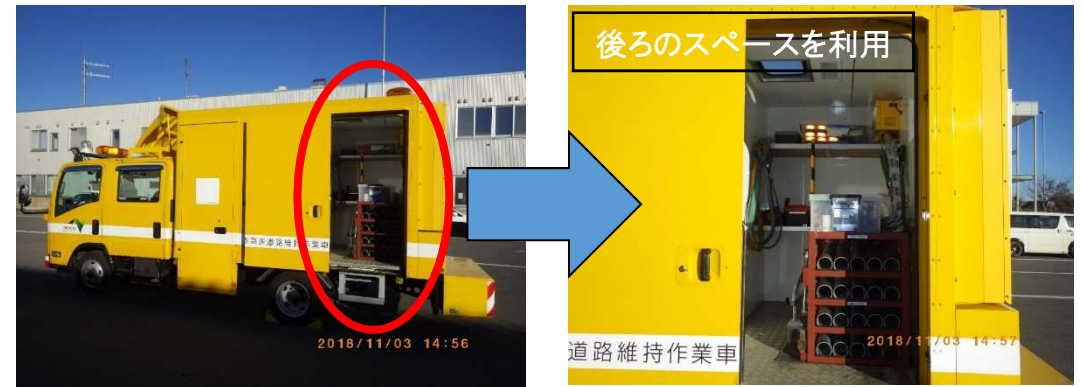
改良型多目的車の開発

- 復旧作業に必要な部材・工具を全て収納済。積み込み作業の時間を短縮（約30分⇒約10分）

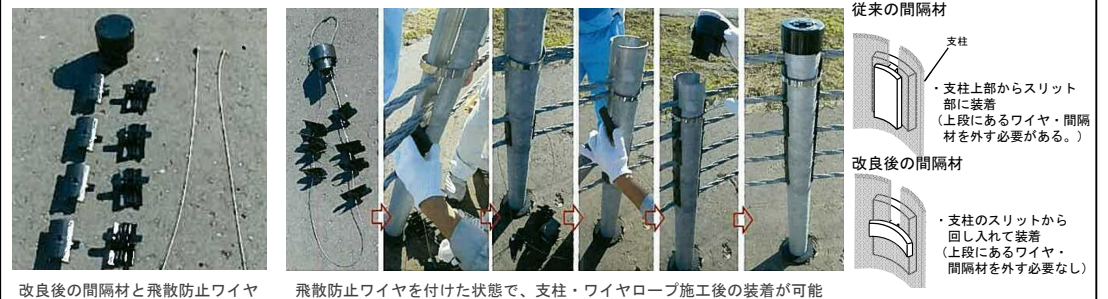
間隔材の改良と飛散防止

- ターンバックルでロープの緊張を緩めることなく、破損支柱の交換が可能となり、作業時間の短縮が見込まれる
- 飛散防止ワイヤを通すことにより、橋梁下等への飛散を防止

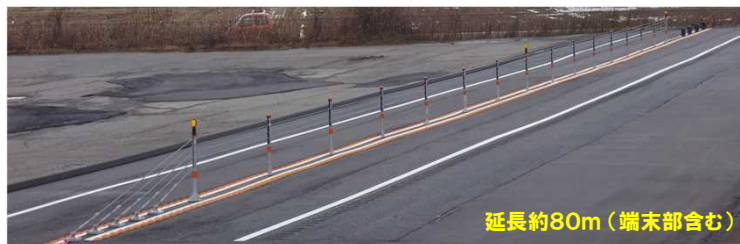
練習ヤードの整備と事前訓練

- 練習用ワイヤロープを整備し、事故復旧などを想定した訓練を実施し復旧時間の短縮に努めている

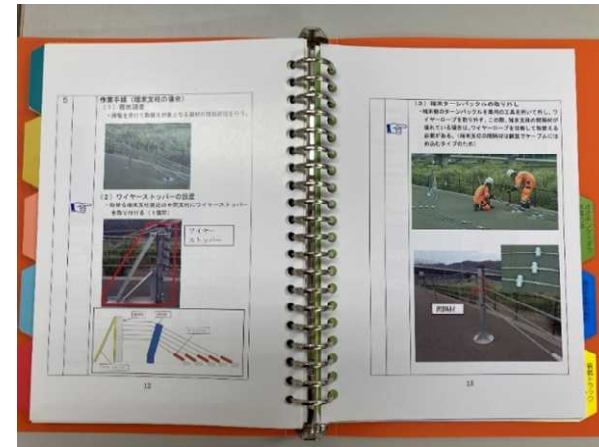
▼手順書

ワイヤロープ支柱取替手順書

- ① 概要
- ② 部材仕様
- ③ 作業手順（標準的な取替え方法）
- ④ 作業手順（移動式クレーンを用いた取替え方法）
- ⑤ 作業手順（端末支柱の場合）

<p>② ワイヤーストッパーの設置</p> <p>・ 取替対象となる支柱、中間ターンバックルその両方を含めた支柱間を施工箇所とし、その両隣の健全な支柱にワイヤーストッパーを設置する。</p>

◆ワイヤロープ手順書の作成

ワイヤロープの復旧に関する要点をまとめた手順書を現場にも持ち込めるサイズで作成している。
