防護柵への付着金属片調査結果

国土交通省直轄国道の防護柵への付着金属片に係わる緊急点検から集計した結果は下記の通りです。

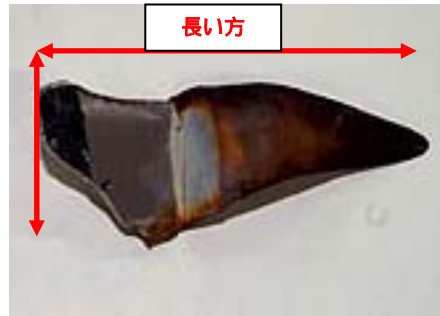
1【大きさ】

「大」: 金属片の長い方の長さが、概ね 20cm 以上

「中」: 金属片の長い方の長さが、概ね 10cm 以上 20cm 未満

「小」: 金属片の長い方の長さが、概ね 10cm 未満
