ガードレール清掃車による金属片の向きの変転に関する実験結果

ガードレール清掃車（回転両ブラシ・自動追従型）概要

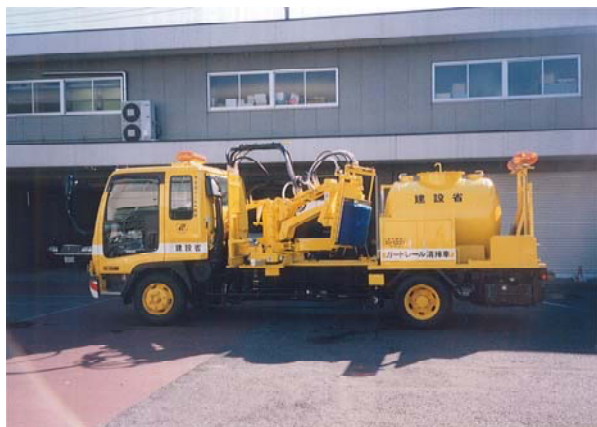
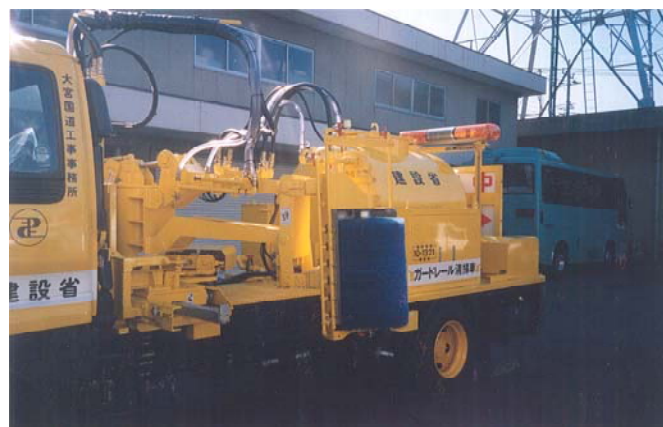
ガードレール清掃車は、ブラシ、水タンク、散水装置を装備し、走行しながらガードレールに散水を行い回転ブラシにより清掃を行う機械です。

また、本機は、自動追従装置を備えており、清掃中のブラシの制御は自動で行う事が出来るため、運転手1名での作業が可能となっています。

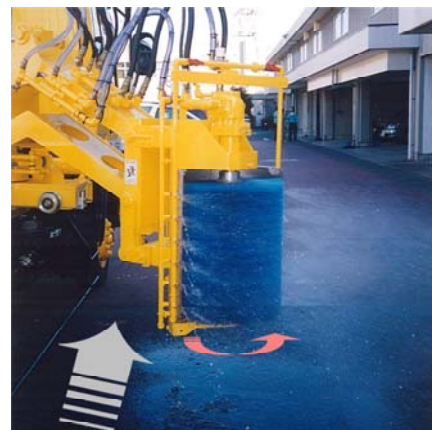
○ 作業装置

清掃装置、水タンク、散水装置で構成され、運転者が清掃可能範囲内で運転すれば、清掃ブラシが自動的にガードレールに追従し、一定の接触圧力で清掃を行う機構です。また、清掃装置のスライド・旋回機構により左右両側のガードレールの清掃が可能です。
