# 道路土工構造物点検要領

平成29年8月

国土交通省 道路局

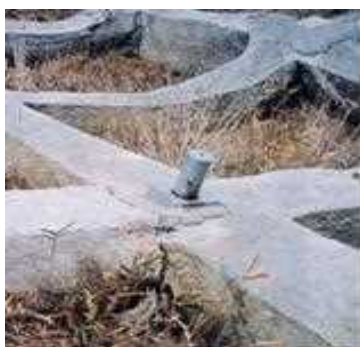
写真 受圧構造物の破損の例

- ① アンカーの支圧板、受圧構造物の亀裂、破損（状況に応じて適宜、打音検査を行う）
- ② アンカーの頭部キャップ、頭部コンクリートの破損、防錆油の流出
- ③ アンカーの頭部からの遊離石灰の溶出、湧水、雑草の繁茂

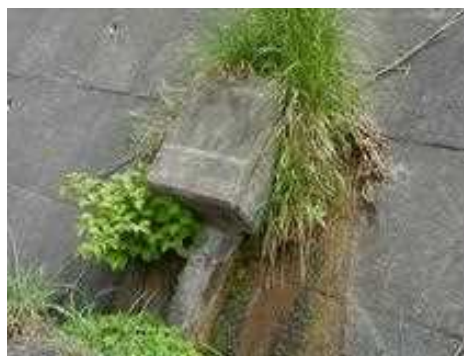
写真 アンカーの頭部からの湧水・雑草の繁茂の例

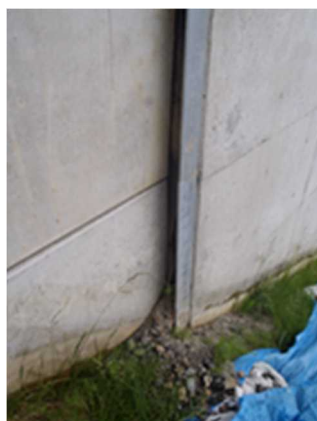
写真 土砂のこぼれ出し例

- ① 土砂のこぼれ出し
- ② 基礎部・底版部の洗掘
- ③ 擁壁前面地盤の隆起
- ④ 壁面のクラック、座屈
- ⑤ 目地部の開き、段差
- ⑥ 壁面、基礎コンクリート、笠コンクリート、防護柵基礎の沈下・移動・倒れ
- ⑦ 路面の亀裂
- ⑧ 排水施設の変状（閉塞）
- ⑨ 水抜き孔や目地からの著しい出水、水のにごり

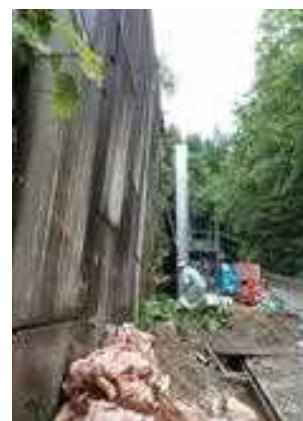
写真 壁面の傾斜の例

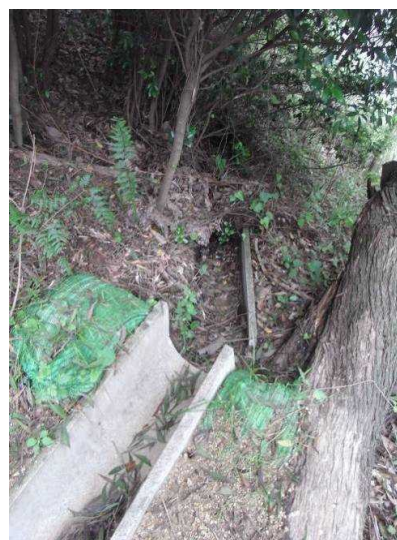
写真 排水溝の破損の例

- ① 排水施設の変状（排水溝の閉塞、亀裂、破損、目地部分の開口やずれ）
- ② 周辺施設の変状（排水溝周辺の浸食、溢水の痕跡、排水孔の閉塞等）
- ③ 排水施設内の土砂、流木、落ち葉等の堆積状況
- ④ 排水孔からの流出量の変化

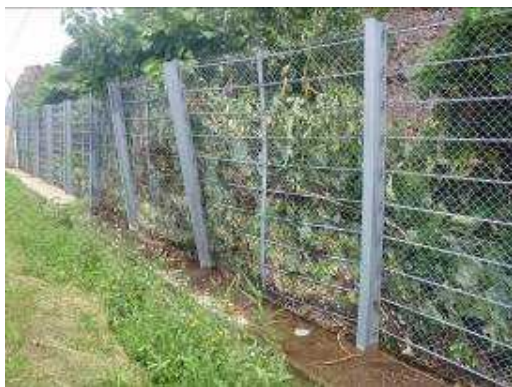
写真 落石防護柵の傾動の例

- ① 部材の変形、傾動等
- ② 基礎工、基礎地盤の沈下・移動・倒れ、崩壊・洗掘等
- ③ 排水施設からの土砂流出、変形等
- ④ 擁壁目地部のずれ、開き、段差等やそこからの土砂流出
- ⑤ 対象岩体の転倒・転落、近傍斜面への落石・土砂流出等
- ⑥ 柵・網背面等への落石・土砂崩落等
- ⑦ 鋼部材の腐食、亀裂・破断、緩み、脱落等
- ⑧ コンクリート部材のうき、剥離、クラック等

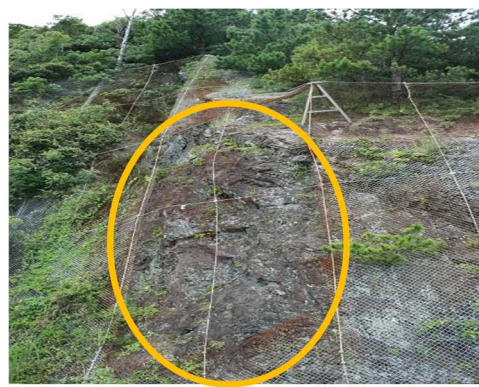
写真 落石防護網の著しい腐食による断面欠損の例
