No.	PA010015-V0022		技術名	車両搭載センシング装置 MMS										
会社名	株式会社パスコ		担当者	鈴江 宏一郎	連絡先	TEL : 03-5435-3564 E-mail : keouuz6432@pasco.co.jp								
技術概要	車両に搭載したGNSS/IMU、レーザースキャナ、カメラで道路の3次元点群、路面及び道路沿道の画像を走行しながら取得する。専用ソフトウェアにより、3次元点群から路面のわだち掘れ、平坦性/IRIの解析を行い、各損傷の値を出力する。また、その他項目として、同時に取得されている路面カメラの画像からひび割れの解析を行うことで、ひび割れ率の算出も可能である。													
概要図・機器写真	 		 		 									
			計測車両外観		取得データ（道路沿道画像）									
関連情報 URL	https://www.pasco.co.jp/products/mms/													
精度確認項目		ひび割れ率		○	わだち掘れ量									
	○	IRI			ポットホール									
		区画線		○	建築限界									
		標識隠れ												
その他の精度未確認項目	ひび割れ率、MMSによる3次元点群、道路沿道画像													
測定車両タイプ	○	専用測定車	○	専用オペレータ	—	可搬式測定機器の設置	—	繰り返し計測						
実道試験結果	ひび割れ率			わだち掘れ量（R4年度）

技術番号	PA010015-V0022		
技術名	車両搭載センシング装置 MMS		
技術バージョン		作成: 2023年3月作成 (2024年3月更新)	
開発者	株式会社パスコ(MMSは三菱電機社製)		
連絡先等	TEL: 03-5435-3564	E-mail: taodma5360@pasco.co.jp	事業統括本部営業部中央官庁第一支店
現有台数・基地	1	基地	大阪府大阪市浪速区湊町2-2-45
技術概要	車両に搭載したGNSS/IMU、レーザースキャナ、カメラで道路の3次元点群、路面及び道路沿道の画像を走行しながら取得する。専用ソフトウェアにより、3次元点群から路面のわだち掘れ、平坦性/IRI、路面カメラの画像からひび割れの解析を行い、各損傷の値を出力する。		
技術区分	対象部位	歩道/車道/路肩部/道路周辺部	
	変状の種類	ひび割れ率、わだち掘れ量、平坦性、IRI	
	物理原理	画像/レーザ/加速度/その他	
	検出項目	カメラによる画像解析/3次元座標データ/加速度センサー/ジャイロセンサー/座標位置

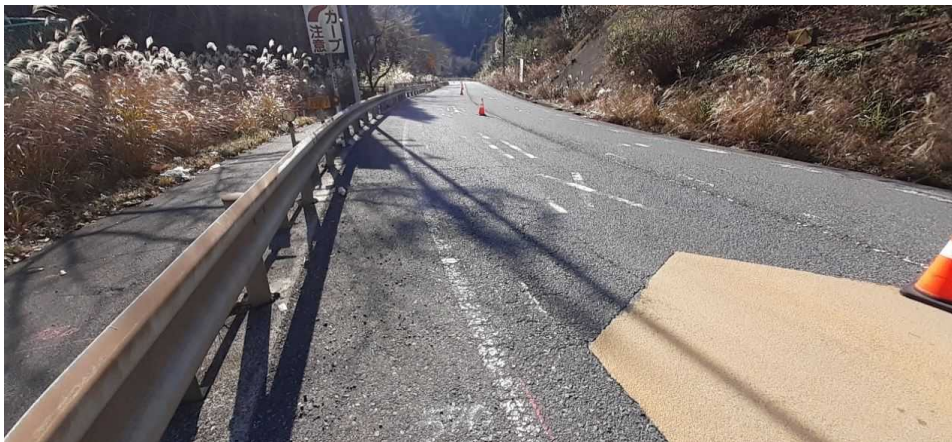
- ・舗装種（表層）：密粒度アスファルト舗装
- ・1区間：10m
- ・試験区間：997m（100区間）
- ・交通量：4,265 台／日（〈小型〉2,293 台／日、〈大型〉1,972 台／日）【H27センサス】

※写真は正解値測定時（交通規制中）

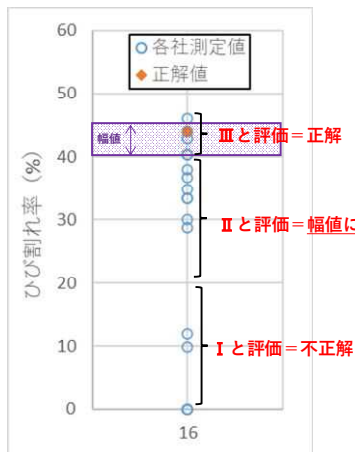
[例]

正解値が
40～45以内なので、
Ⅱと判定した技術も
”正答”となる
⇒

技術No.	測定値	診断区分	通常	幅値の適用後
			判定	判定
正解値	44.0	Ⅲ		
No.17	46.0	Ⅲ	○	○
No.3	43.9	Ⅲ	○	○
No.2	12.0	Ⅰ	×	×
No.9	9.9	Ⅰ	×	×
No.13	33.3	Ⅱ	×	○
No.12	28.8	Ⅱ	×	○
No.7	33.7	Ⅱ	×	○
No.15	34.7	Ⅱ	×	○
No.20	30.1	Ⅱ	×	○
No.18	36.6	Ⅱ	×	○
No.19	38.0	Ⅱ	×	○
No.24	40.3	Ⅲ	○	○
No.24	40.4	Ⅲ	○	○
No.8	42.8	Ⅲ	○	○
正答数			5	12
