No.	PA010023-V0022	技術名	HRSS (高速路面性状調査システム)											
会社名	大陸建設株式会社		担当者	櫻庭 晃	連絡先	TEL : 0154-65-1000 E-mail : a.sakuraba@tairikunet.jp								
技術概要	車両に搭載したレーザと3Dカメラでひび割れ、わだち掘れ、ポットホールを、非接触3点変位計でIRI、平坦性を、全周囲カメラ、前方カメラにて沿道画像をそれぞれ走行しながら取得する。専用ソフトウェアにより任意の設定エリア毎に形状や値を自動出力し舗装路面を評価するシステムである。更に車載レーザスキャナにて三次元データも同時に取得可能で、道路現況調査など他分野への活用もできる。													
概要図・機器写真

技術番号	PA010023-V0022		
技術名	HRSS(高速路面性状調査システム)		
技術バージョン	-	作成: 2024年3月作成	
開発者	大陸建設株式会社/三菱電機株式会社/倉敷紡績株式会社		
連絡先等	TEL: 0154-65-1000	E-mail: a.sakuraba@tairikunet.jp	担当部署: 工事サポート部
現有台数・基地	1台	基地	北海道釧路市
技術概要	車両に搭載したレーザと3Dカメラでひび割れ、わだち掘れ、ポットホールを、非接触3点変位計でIRI、平坦性を、全周囲力メラ、前方カメラにて沿道画像をそれぞれ走行しながら取得する。専用ソフトウェアにより任意の設定エリア毎に形状や値を自動出力し舗装路面を評価するシステムである。更に車載レーザスキャナにて三次元データも同時に取得可能で、道路周囲の現況調査など他分野への活用もできる。		
技術区分	対象部位	車道	
	変状の種類	ひび割れ率、わだち掘れ量、IRI、平坦性	
	物理原理	画像/赤外線レーザ/加速度/GNSS・IMU測位	
	検出項目	カメラによる画像解析/赤外線レーザによる画像解析/赤外線レーザによる距離の算出/三次元座標データ/加速度センサー/光ジャイロセンサ/座標位置/

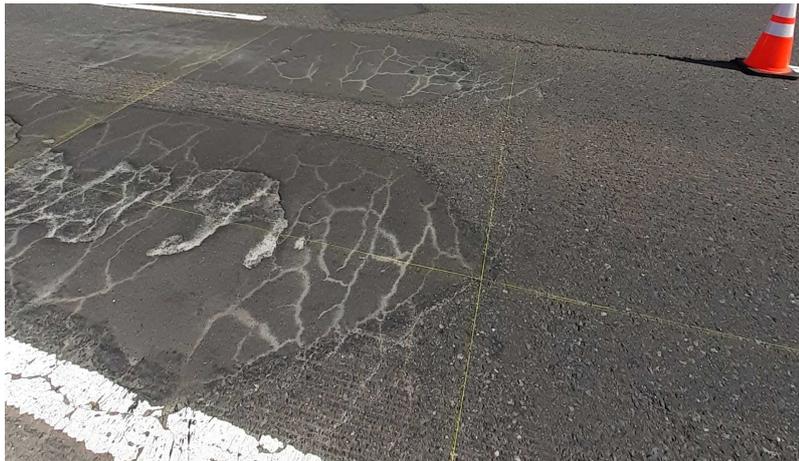
- ・舗装種（表層）：密粒度アスファルト舗装
- ・1区間：10m
- ・試験区間：1,350m（135区間）うち任意の50区間
- ・交通量：路線①・・・5,586台/日（〈小型〉4,000台/日、〈大型〉1,289台/日）【R3センサス】
 路線②・・・10,072台/日（〈小型〉6,669台/日、〈大型〉3,403台/日）【R3センサス】

※写真は正解値測定時（交通規制中）

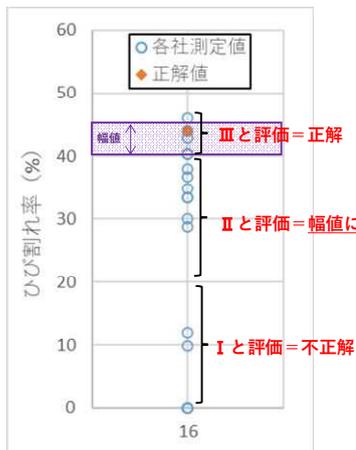
[例]

正解値が
40～45以内なので、
Ⅱと判定した技術も
”正答”となる
⇒

技術No.	測定値	診断区分	通常	幅値の適用後
			判定	判定
正解値	44.0	Ⅲ		
No.17	46.0	Ⅲ	○	○
No.3	43.9	Ⅲ	○	○
No.2	12.0	Ⅰ	×	×
No.9	9.9	Ⅰ	×	×
No.13	33.3	Ⅱ	×	○
No.12	28.8	Ⅱ	×	○
No.7	33.7	Ⅱ	×	○
No.15	34.7	Ⅱ	×	○
No.20	30.1	Ⅱ	×	○
No.18	36.6	Ⅱ	×	○
No.19	38.0	Ⅱ	×	○
No.24	40.3	Ⅲ	○	○
No.24	40.4	Ⅲ	○	○
No.8	42.8	Ⅲ	○	○
正答数			5	12
