エレベーターの戸開走行事故への対応状況 等について

エレベーターの戸開走行事故について

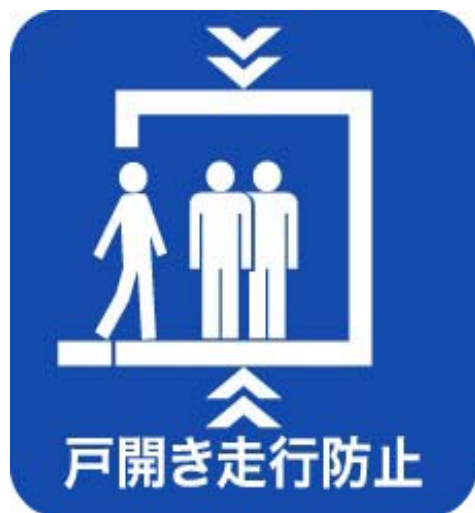
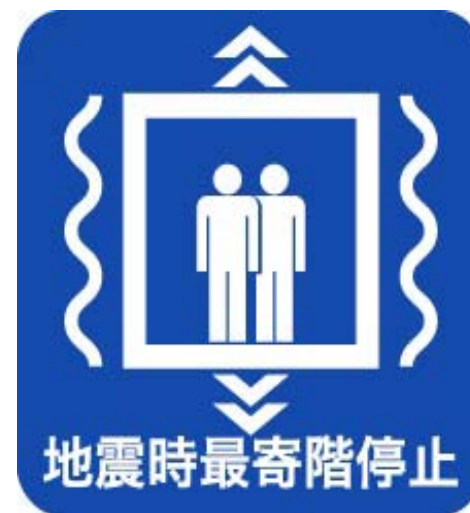
エレベーター安全装置設置済みのマーク表示制度

一般の利用者にとって戸開走行保護装置等が設置されているエレベーターかどうか
が容易にわかるマークをエレベーター内の見やすい場所に表示する任意制度を平
成24年8月より運用を開始。
