# 点検及び材料技術等の現状及び技術開発

国土交通省 航空局  
平成25年 5月

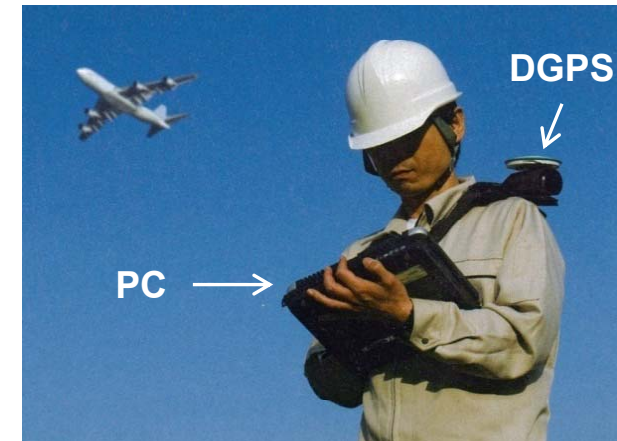
## 空港舗装巡回等点検システム

- 機器
  - モバイルパソコン・ DGPS
- 点検実施方法
  - 異常箇所位置の把握
  - 異常の形態・規模の入力
  - 異常形態に対する補修要否判定
  - 点検記録簿の作成

PC画面

路面性状ユニット

点検記録簿

補修要否判定システム

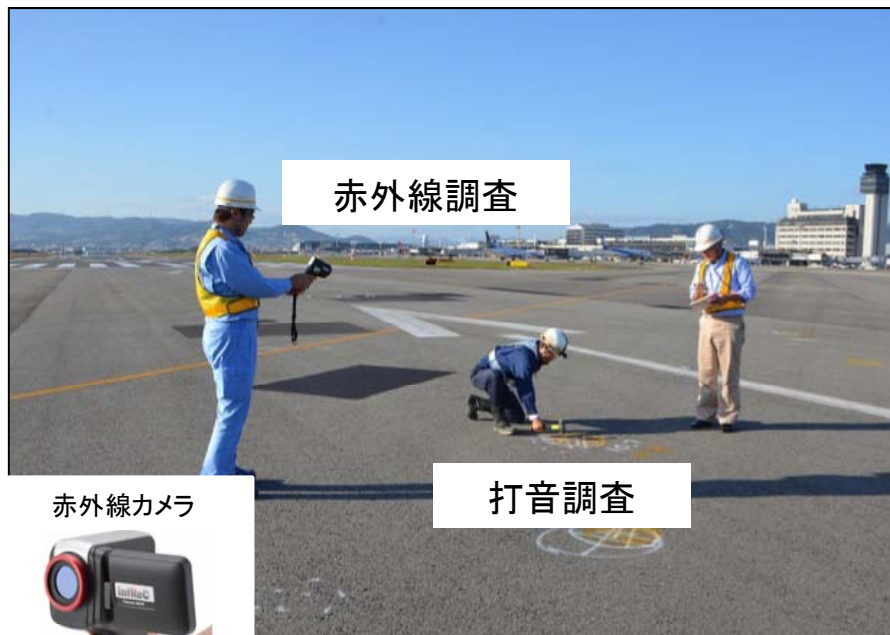
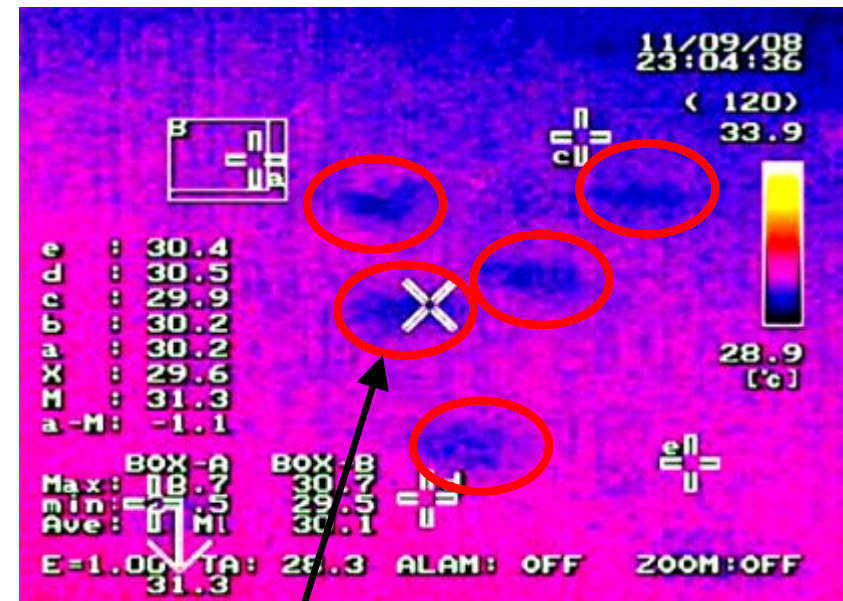
## 【舗装面赤外線調査(アスファルト)】

- 熱赤外線カメラを用いて、層間剥離に起因する舗装表面の高温部／低温部を検出。
- 赤外線調査は危険箇所を想定する概査として用い、危険箇所を打音調べて入念にチェックすることにより、剥離箇所を確実に検知することが可能。

<赤外線カメラ映像>

異常箇所

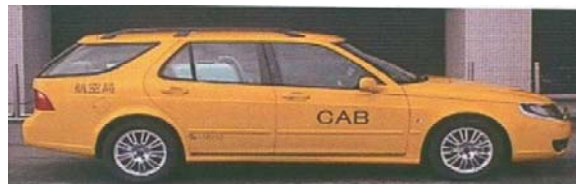
### ◆ SFT(サーフェイス・フリクション・テスター)

## 【滑走路摩擦係数測定】

○SFTにより滑走路路面の湿潤時の摩擦係数を測定。  
 ○滑走路のセンターから5.5mの位置について、滑走路両末端200mの助走区間を設け測定。

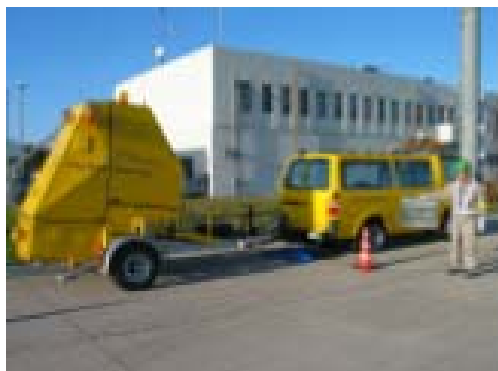
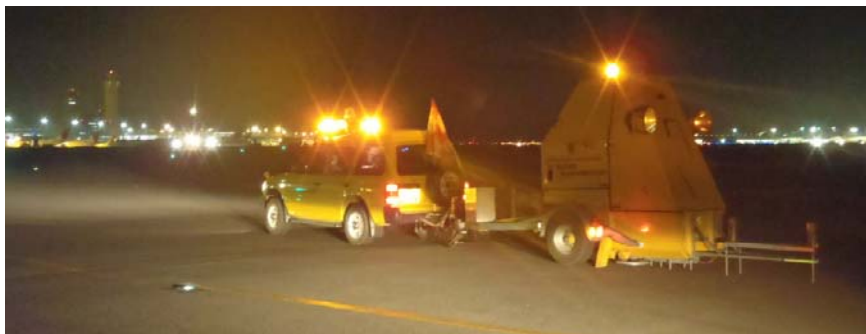
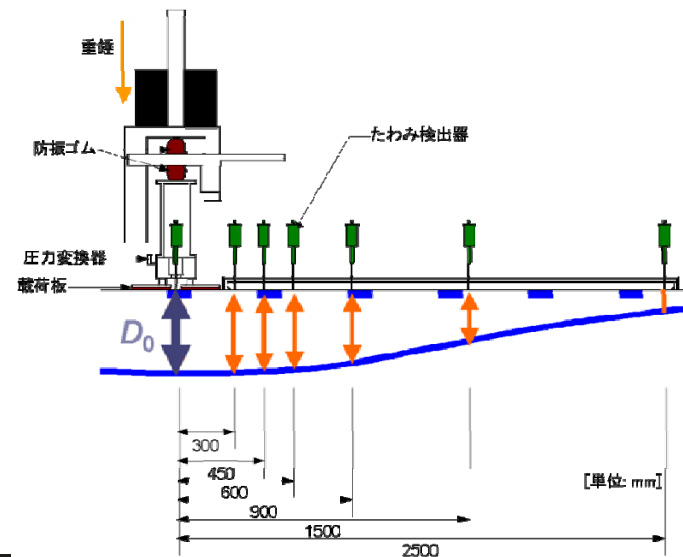
FWD(Falling Weight Deflectometer)

# 【舗装構造非破壊調査(アスファルト)】

舗装に衝撃荷重を与え、その時のたわみを測定し、たわみ比から舗装の健全度を評価。

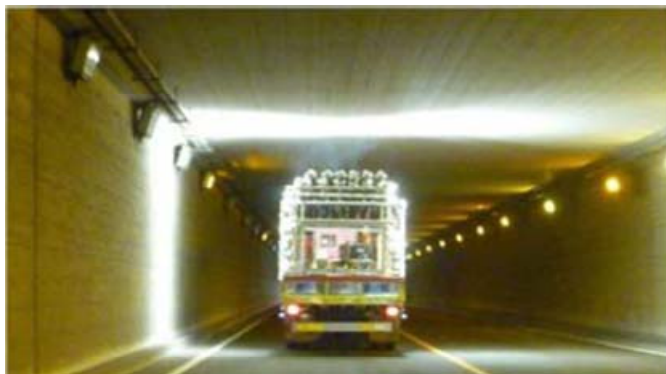
## 【地下道健全度調査】

- デジタルカメラにより内空(天井、側面)の破損状況等を調査。
- ひび割れ幅、目地の変形量等を計測。

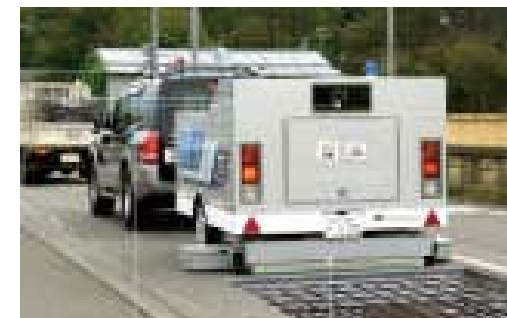
コンクリート床版  
スケルカー(電磁波レーダ)

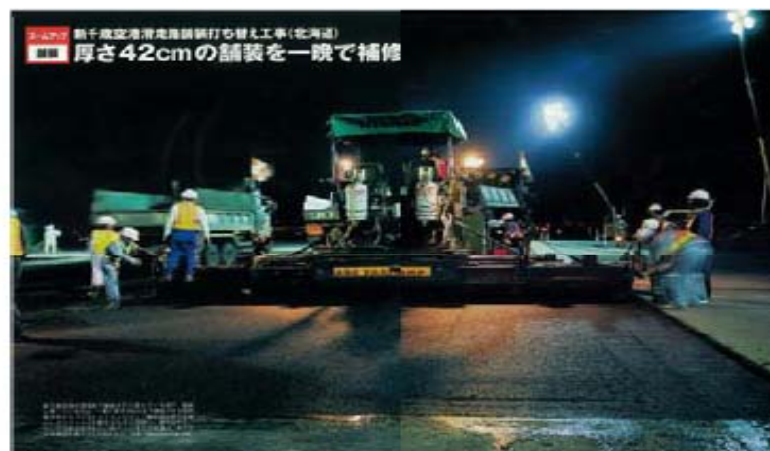
事例(新千歳空港)

- アスファルトモルタル中に特殊化学発泡剤を使用したアスファルト混合物。
- 製造温度、締固め温度を30℃程度低くしても通常のアスファルト混合物と同程度の品質・施工性を保つことができ、早期交通解放、初期わだちの抑制、CO<sub>2</sub>排出量を直接的に削減することが可能。

○ 空港滑走路の打換え工事(中温化合物材:通常よりも30℃と50℃低減)

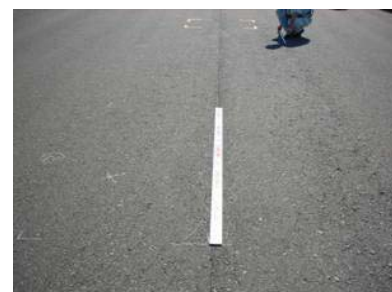
施工前

○アスファルト舗装路面の荒れ、クラック(ひび割れ)など劣化および破損の進んだ舗装を延命化させるため、アスファルト乳剤等により表面処理を施すもの。

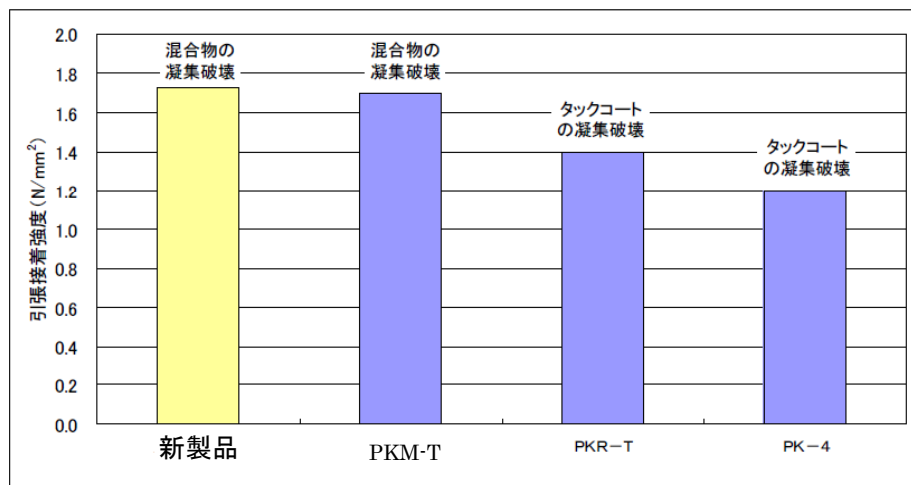
図-2 引張接着試験結果 (20°C、上層：密粒度アスファルト混合物)

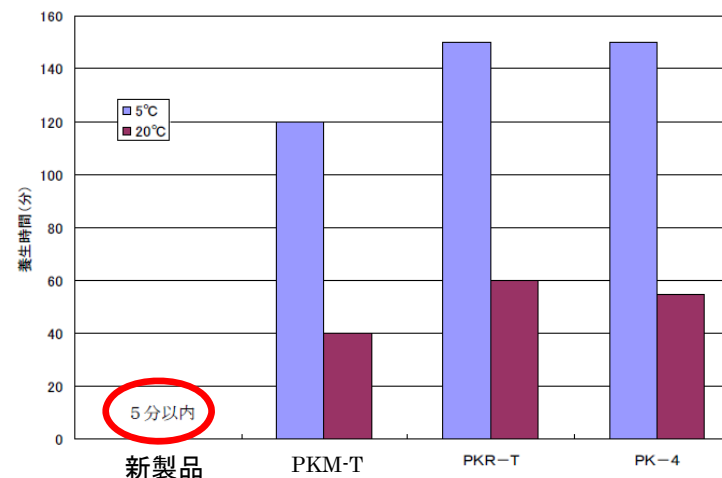
図-1 分解時間測定結果 (5°Cおよび20°C)

PKM-Tの分解性能を飛躍的に高めた乳剤が開発されている。

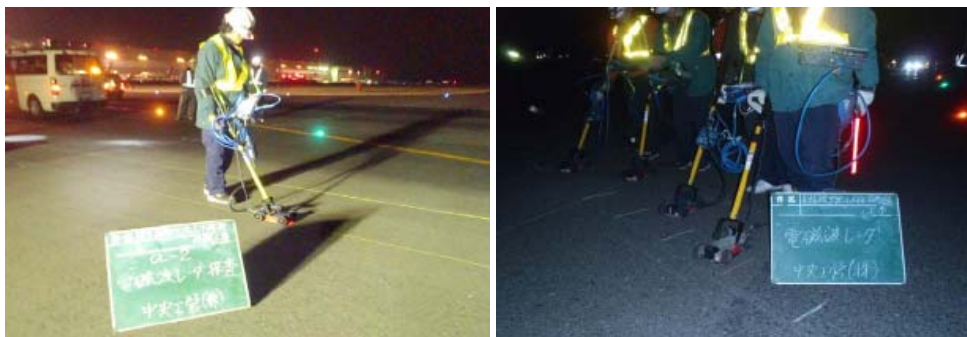
## 電磁波レーダ調査状況

探査対象物に向けてアンテナから電磁波を放射すると、電氣的性質の異なる物質（比誘電率で定義される）の境界面で電磁波は反射する。この反射波がアンテナに戻ってくるまでの時間を計測することにより、境界面までの距離を算定することができる。同時に境界面毎に異なる反射の強弱及び位相を計測し、算定された距離とともにデータ処理した上、境界面毎に対象物を断面図化して表示するのが電磁波レーダの基本的な原理である。

外観	使用	
	アンテナ中心周波数	1.6GHz
	入力チャンネル数	1チャンネル
	データ保存	内臓メモリ 1GB
	プロセッサ	Intel StrongARM 206MHz
	表示	8.4インチ TFT800×600ドット 64000色
	入出力ポート	CFメモリーカードスロット×1 USB×1 Ethernet×1
	電源	内臓バッテリー 10.8V
	寸法	315×220×105 (mm)
	重量	4.1Kg
	データ解析ソフト	ImegeAnalyze

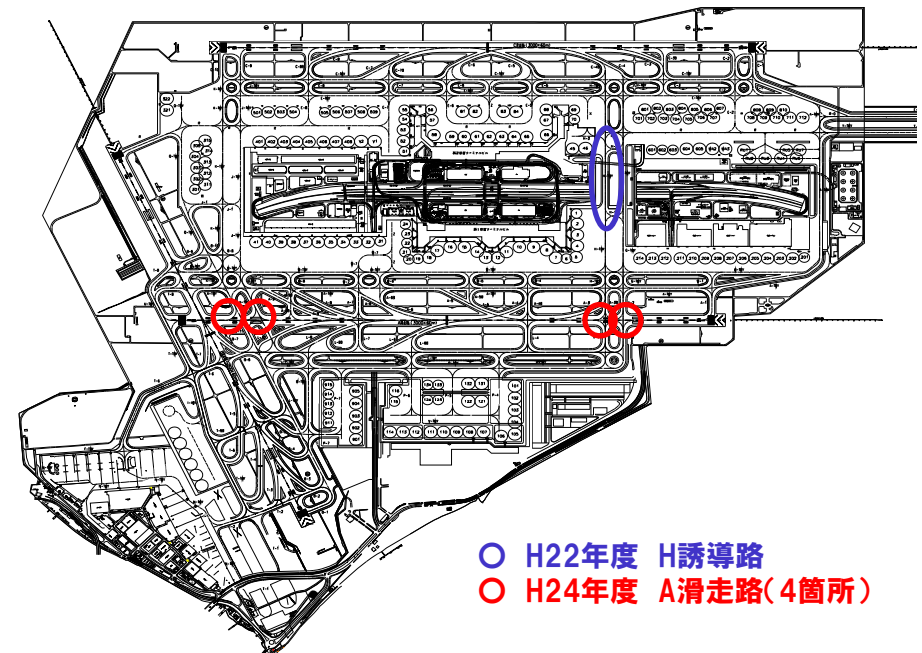
## 電磁波レーダ調査箇所

- H22年度 H誘導路
- H24年度 A滑走路(4箇所)

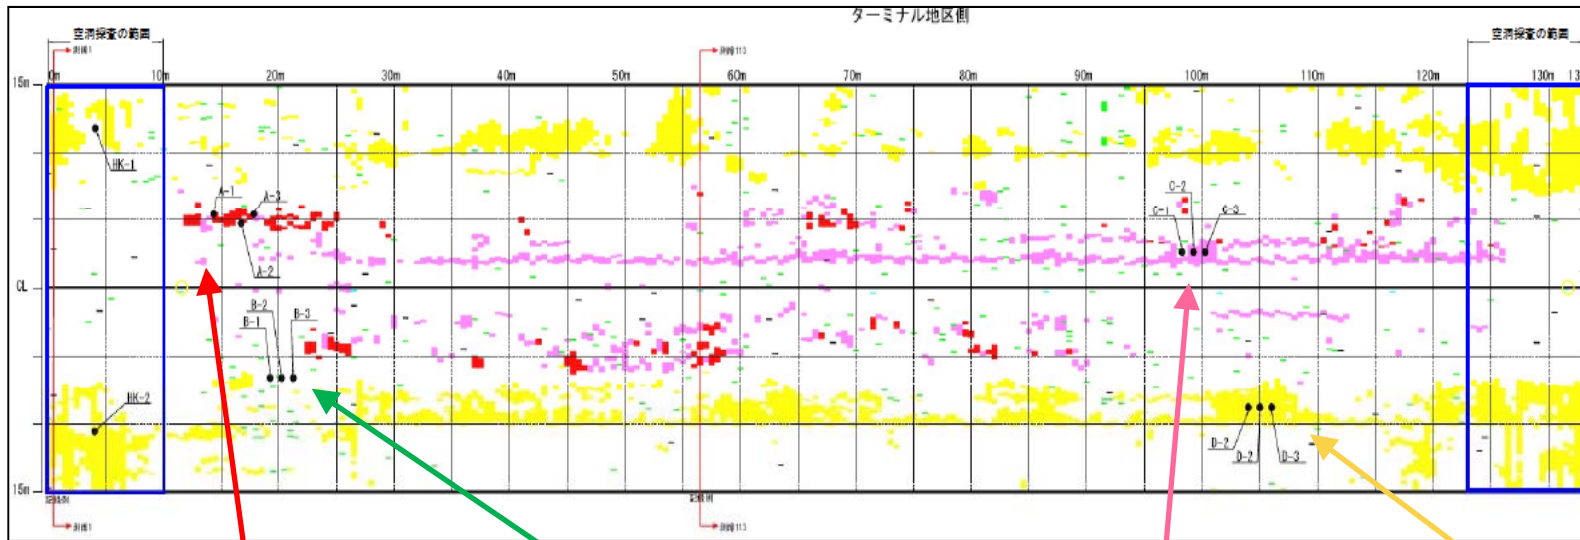
## ② 破損形態

浮き・剥離	赤
浮き・剥離 (可能性あり)	紫
滞水 (可能性あり)	黄
クラック	緑
異物	灰
灯火	青

- ・ 明らかな浮き・剥離や滞水には有効、数ミリ以上の構造状態の確認には有効。
- ・ ミリ単位以下の構造状態（層間剥離等）の確認は不向き。
- ・ 舗装下の明らかな空洞の確認には有効。

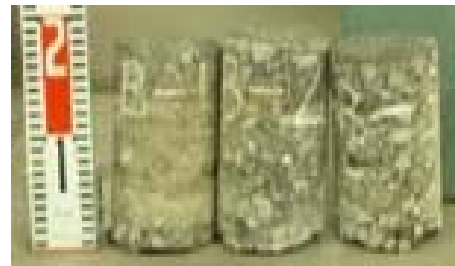
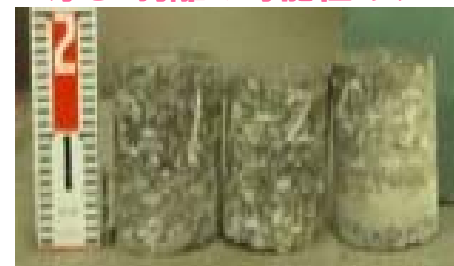
## ③ コア状況

浮き・剥離

クラック

浮き・剥離の可能性あり

耐水の可能性あり

電磁波: 5cm 8cm 5cm  
コア: 3cm 9cm -

調査年次	コア採取場所	電磁波調査結果			コア採取				備考
		破損形態	破損深度 (cm)	剥離深さ (cm)	含水率 (%)	空隙率 (%)			
						表層	基層1	基層2	
H22年度	H誘導路	浮き・剥離	5 cm	—	—	2.2%	2.1%	3.2%	表・基間の材料欠損の可能性あり
			8 cm	9 cm					
			5 cm	3 cm					
		クラック <sup>※1</sup>	—	—	0.4%	1.9%	3.8%	4.3%	表・基間の材料欠損の可能性あり
			6 cm	—					
			—	—					
		浮き・剥離 (可能性あり)	—	—	0.5%	4.4%	3.3%	4.7%	表・基間の材料欠損の可能性あり
			4 cm	—					
			4 cm	—					
滞水 (可能性あり)	—	—	1.0%	9.2%	4.0%	4.3%			
	4 cm	—							
	4 cm	—							
H24年度	A滑走路	A2～L2間	滞水	5 cm	—	—	—	—	表・基間の材料欠損の可能性あり
			空隙	5 cm	—	—	—	—	表・基間の材料欠損の可能性あり
			剥離(表・基層間)	4 cm	9 cm	—	—	—	表・基間の材料欠損の可能性あり
		A3B～L3間	剥離 (新・旧AS層間)	17 cm	12 cm	—	—	—	
				21 cm	16 cm	—	—	—	
			17 cm	18 cm	—	—	—		
		A10～L10間	滞水	9 cm	9 cm	—	—	—	
		A11～L11間	空隙	5 cm	—	—	—	—	表・基間の材料欠損の可能性あり
			剥離(表・基層間)	4 cm	—	—	—	—	表・基間の材料欠損の可能性あり

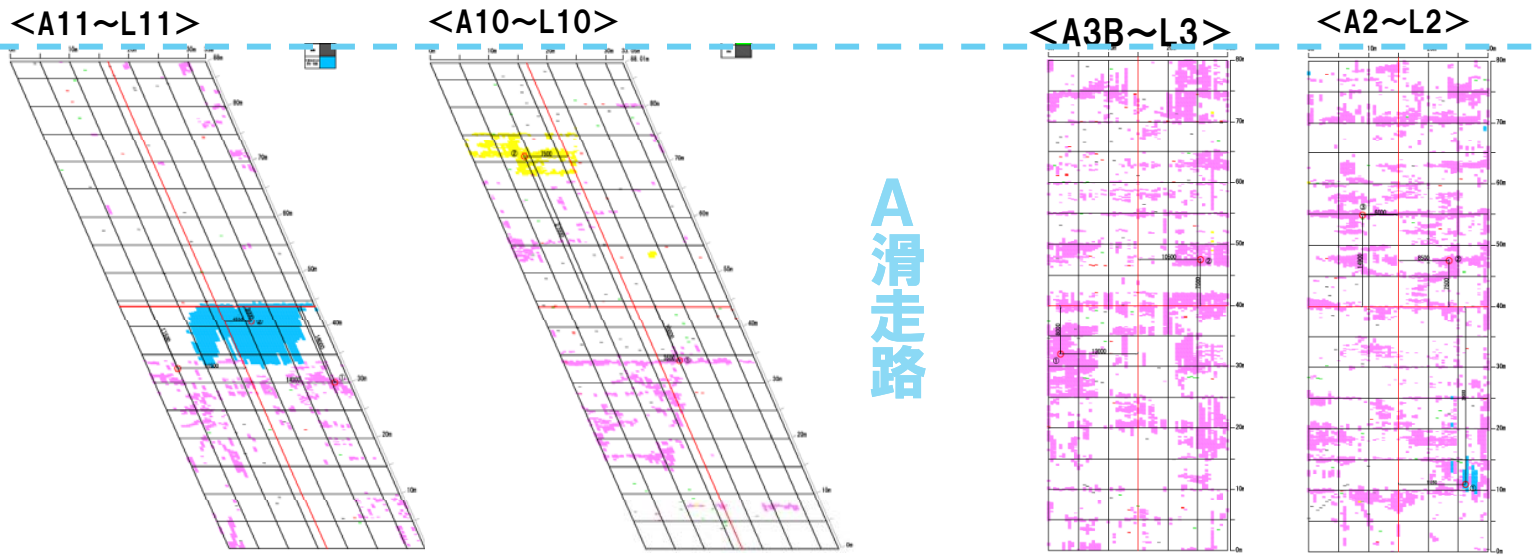
## ① 舗装劣化度の分布

電磁波: 4cm 4cm 4cm  
コア: - - -16

剥離 (表・基層間)	赤
剥離 (新・旧AS層間)	黄
空隙	紫
滞水	青
クラック	緑
異物	灰
灯火	黄
