第4回 基礎ぐい工事問題に関する対策委員会  
議事次第

平成27年12月8日(火)  
18:30~20:30  
国土交通省幹部会議室

# セメントミルクの使用状況を確認する方法(案)

# セメントミルク関連の仕組みについて

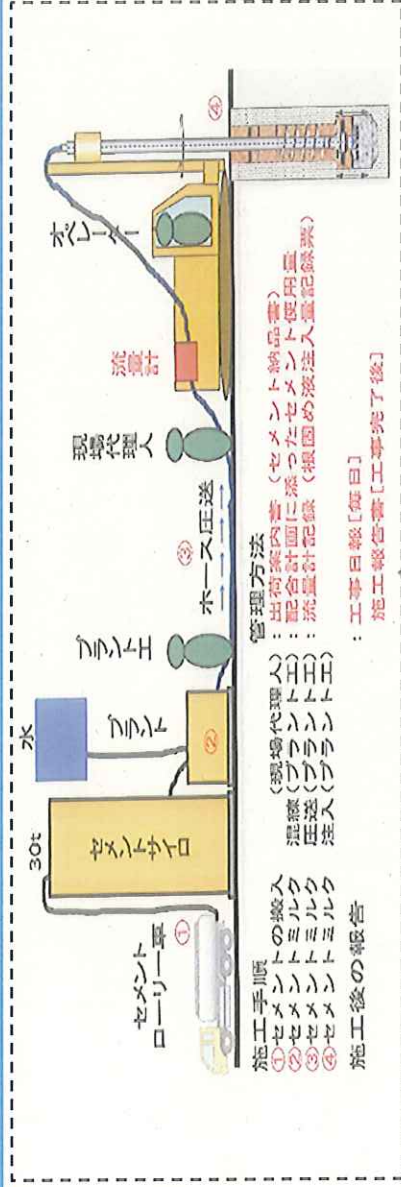
## セメントミルク調合プラントの特徴

- ・搬入されたセメントはすべてサイロに注入され、工事中の搬入量は納入書等により確認可能
- ・サイロよりミキサーに送られ、水セメント比が一定となるよう湿練される
- ・以前は、一回当たりの湿練分量(バッチ)の数で注入量を管理。現在は流量計による管理が一般的。
- ・湿練されたセメントミルクは硬化前に根固め部に注入することが必要
- ・仮に余った場合には、産廃処分に係る費用が高いため、通常は、最終セメント残量が3t以下等一定水準以下となるよう管理
- ・プラントは本體工事着手までに通常は撤去
  - 現場に搬入されたセメントは原則として、すべて杭のために使用されたとみなすことが相当
