落下物対策の強化策(報告書)
(案)

落下物防止等に係る総合対策推進会議

落下物対策の強化策(報告書)

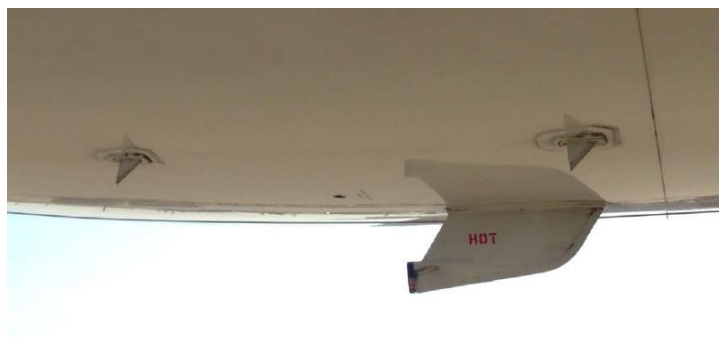
図 3-5 ドレインマスト

ドレインマストは、ギャレーや化粧室にて使用された液体を排出するために装備されているが、飛行中は常に加熱されており、液体が凍らないよう制御されている。この加熱機能の故障などの原因により、氷塊が形成される可能性がある。整備の際に当該箇所の加熱機能が正常に作動することを確認することが重要である。
