第5章 船舶事故等調査活動

11 主な船舶事故調査報告書の概要（事例紹介）

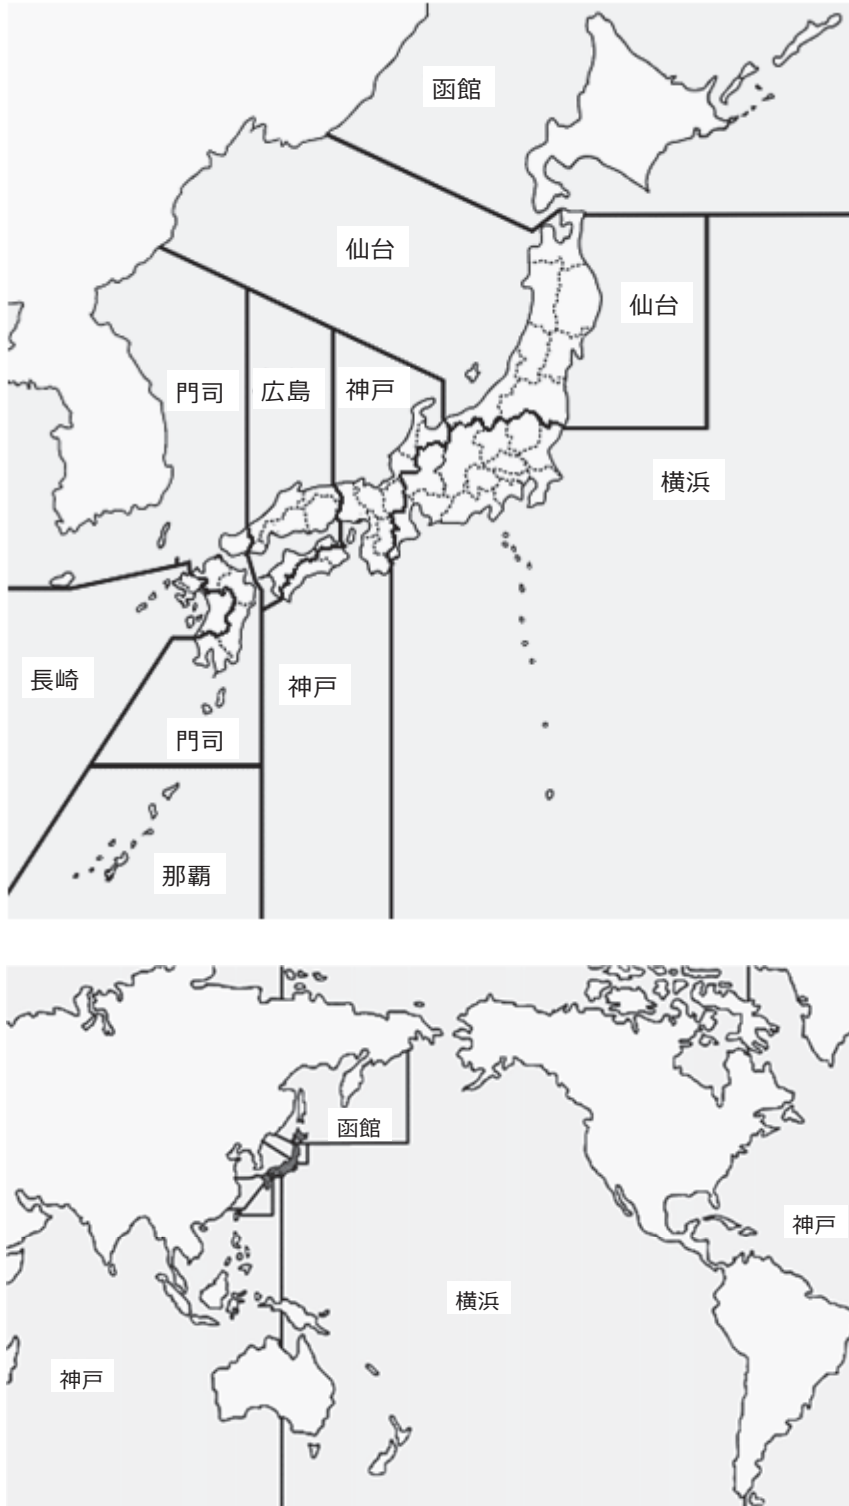
管轄区域図

船舶事故等の調査を行うため、地方事故調査官等を地方事務所(8か所)に配置しています。船舶事故等調査の対象となる水域は、我が国の河川や湖沼を含む世界の水域であり、地方事務所の管轄区域は次のとおりとなっています。なお、船舶事故等のうち重大なものについては、東京の事務局の船舶事故調査官が所掌しています。

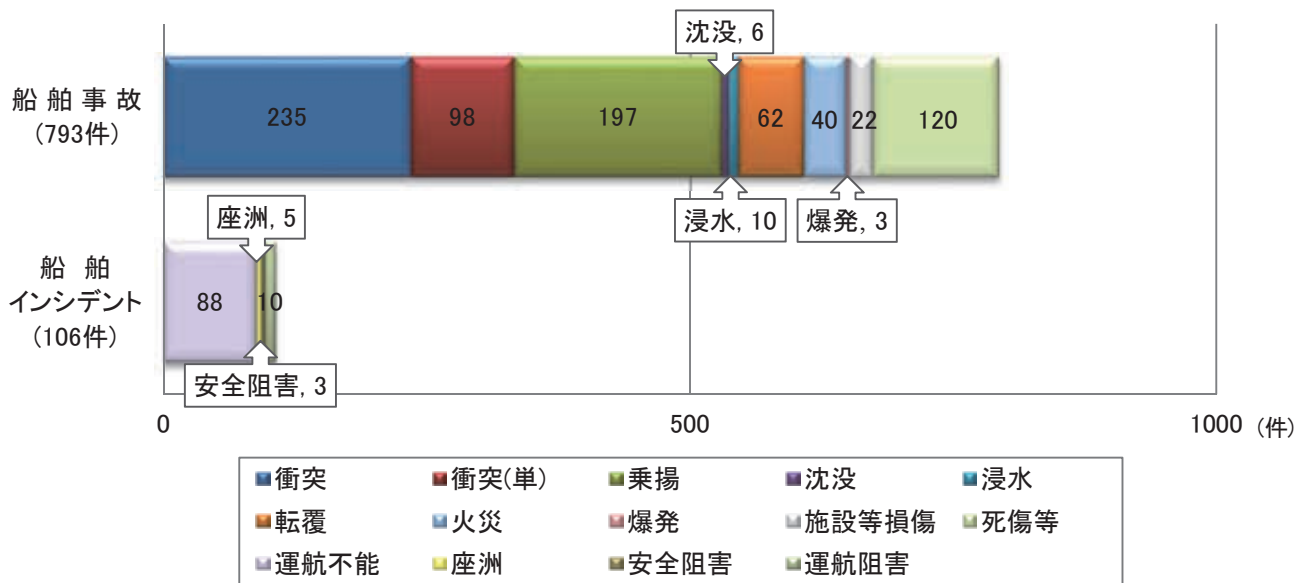
平成27年に調査対象となった船舶事故等種類別件数

平成27年に調査対象となった船舶事故等899件を事故等種類別にみると、船舶事故では、衝突235件、乗揚197件、死傷等(他の事故種類に関連しないもの)120件、衝突(単)98件などとなっており、船舶インシデントでは、運航不能88件、運航阻害10件、座洲5件などとなっています。また、衝突(単)の対象物は、岸壁24件、防波堤21件、灯浮標9件などとなっています。

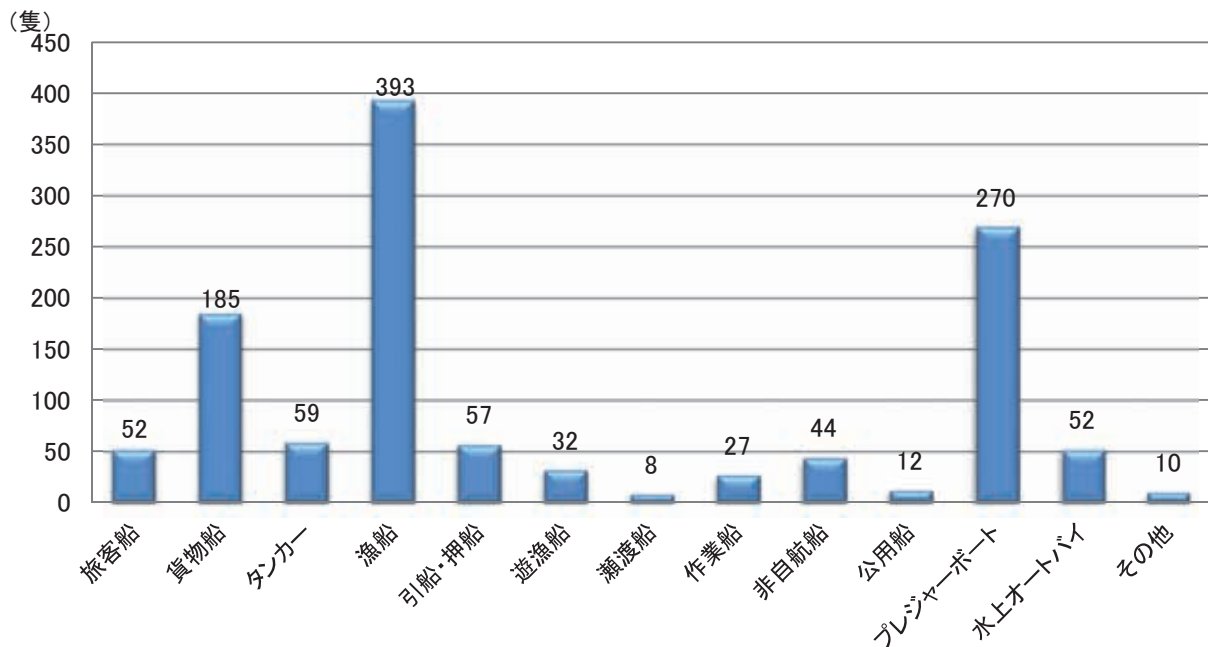
平成27年に調査対象となった船舶事故等に係わる船舶の種類別隻数

船舶事故等に係わった船舶は 1,201 隻あり、船舶の種類別にみると、漁船 393 隻、プレジャーボート 270 隻、貨物船 185 隻、タンカー 59 隻、引船・押船 57 隻などとなっています。

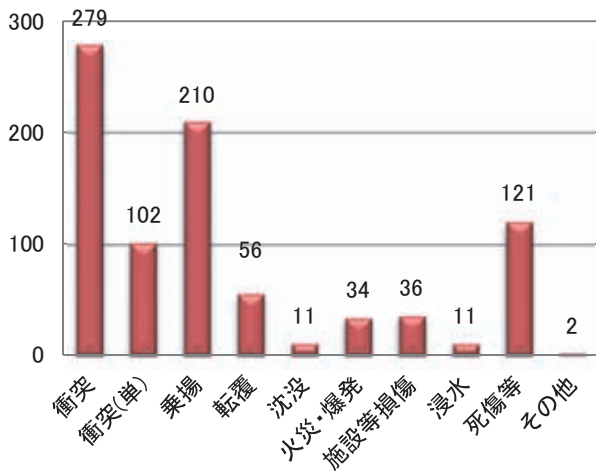
平成27年に報告書を公表した船舶事故(862件)

事故等種類別にみると、船舶事故では、衝突279件、乗揚210件、死傷等121件、衝突(単)102件などとなっており、船舶インシデントでは、運航不能97件(航行に必要な設備の故障95件、燃料等不足2件)、運航阻害19件、座洲8件などとなっています。

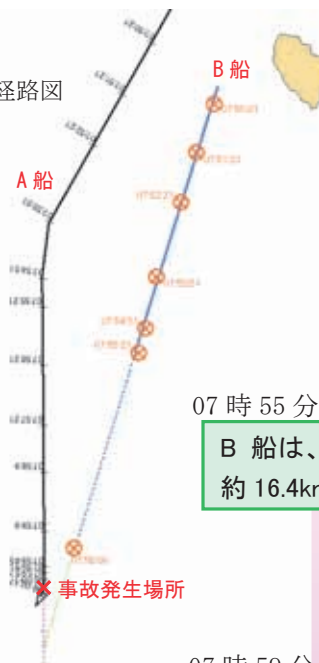
推定航行経路図

07時54分ごろ

A船は、180°に変針し、約17knの速力で航行した

07時55分21秒～58分40秒ごろ

針路及び速力を保持して航行した

07時58分40秒～48秒

航海長が、速力を1段階下げた両舷前進強速を指示した

07時59分13秒

艦長が、更に速力を1段階下げた両舷前進原速を指示した

07時59分37秒ごろ

艦長が、両舷前進微速を指示した

07時59分40秒～43秒

艦長が、両舷停止、警告信号の吹鳴、右舵一杯を指示した

07時59分51秒ごろ

A船は、減速及び右転が始まるが、更に接近した

07時55分21秒～59分ごろ

B船は、約197°の平均針路及び約16.4knの平均速力で航行した

07時59分ごろ

B船は、徐々に右に転針した

07時59分46秒～55秒ごろ

B船は、阿多田漁港に向首する態勢となってA船に接近した

07時59分55秒以降

B船は、A船の左舷船首の船側から15m以内に接近し、減速又は停止したが、更に接近した

衝突(08時00分ごろ)

原因：本事故は、阿多田島東方沖において、A船が南進中、B船が南南西進中、A船が針路及び速力を保持して航行し、また、B船がA船の左舷前方から右に転針してA船の船首至近に接近したため、A船が回避しようとして減速及び右転したところ、更に両船が接近して衝突したことにより発生したものと考えられる。

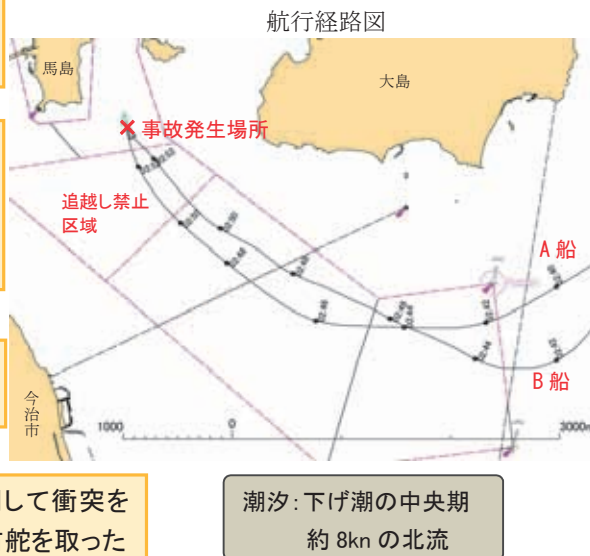
02時42分ごろ

A船は、B船を追い越した後、約12.5knの速力で来島海峡航路に入航し、中水道に向けて航行した

B船は、A船に追い越された後、右転を開始した

02時44分ごろ

船長が、後方のB船が中水道南口付近に向かう態勢となり、速力が増したことをレーダーで確認した

02時43分ごろ

速力約13knで来島海峡航路に入航した後、中水道南口に向けて北西進した

02時46分ごろ

A船は、来島海峡航路に沿って右転した

徐々に速力が増した

02時48分ごろ

船長が、来島マーチスからB船にA船を追い越さないように指示したことを傍受(速力を保持して続航)

来島マーチスから、間もなく追越し禁止区間に入域する、減速してA船に続け、追越しを行ってはならないとの指示を受けたが、減速操作が適切でなく、その後もA船に接近を続けた

02時51分ごろ

A船は、中水道南口に向けて右転を開始した

02時50分ごろ

A船との距離が約300mとなり、右舵10°で右転開始

02時52分ごろ

船長は、船尾キックを利用して衝突を避けようと思い、増速して右舵を取った

右舵一杯を取った

衝突 (02時53分ごろ)

原因：本事故は、夜間、来島海峡航路の中水道南口付近の追越し禁止区間において、A船及びB船が共に北西進中、B船の一等航海士の減速操作が適切でなかったため、B船がA船に接近を続け、両船が衝突したことにより発生したものと考えられる。

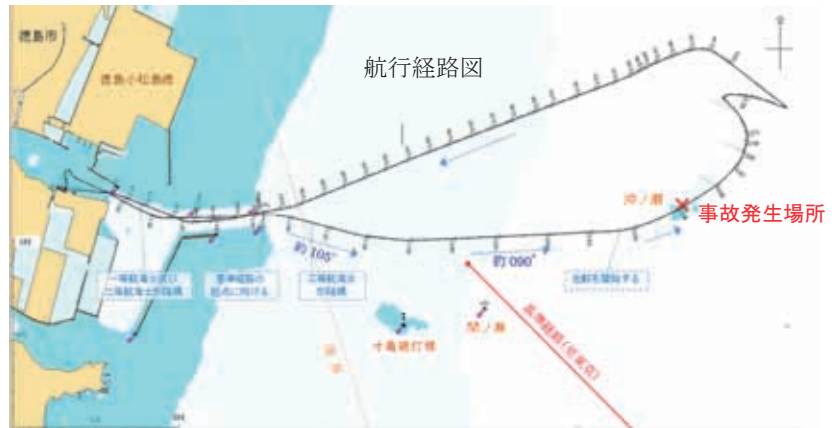
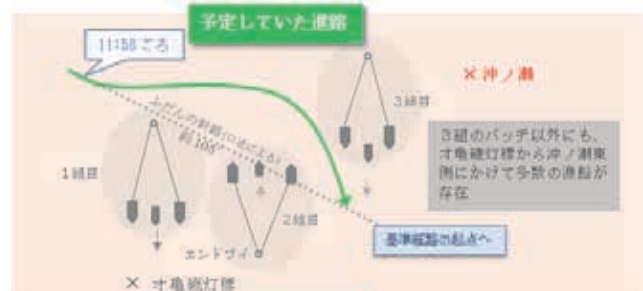
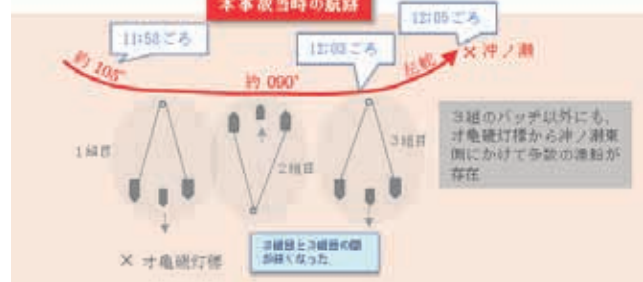
11 時 40 分ごろ

本船は、徳島小松島港フェリーバスを離岸した
(喫水:船首約 5.75m 船尾約 6.45m)

11 時 55 分ごろ

増速を開始し、約 105° の針路とした

11 時 56 分ごろ

当直航海士の三等航海士を降橋させ、その後航海士や見張り員を配置せず

11 時 58 分ごろ

船長は、前路に 3 組のバッチを確認し、2 組目と 3 組目の間を航行しようとした

11 時 59 分ごろ

1 組目の後方通過するために約 090° の針路とし、その後、2 組目と 3 組目の間が狭くなり、間を航行することを断念した

12 時 03 分ごろ

3 組目のバッチを回避しようと思い、甲板手に左舵 7° を指示し、双眼鏡で漁船群等の動向を確認することに注意を向け、船位の確認を行っていなかった

乗揚 (12 時 05 分ごろ)

原因：本事故は、本船が、徳島小松島港東方沖において、約 100 隻の漁船等の中を東進中、前路の 3 組目 '3 隻が 1 組となった 2 艘シラス船びき網漁船' (バッチ) を左転して回避する際、船位の確認を行っていなかったため、沖ノ瀬に向かって航行していることに気付かず、沖ノ瀬に乗り揚げたことにより発生したものと考えられる。

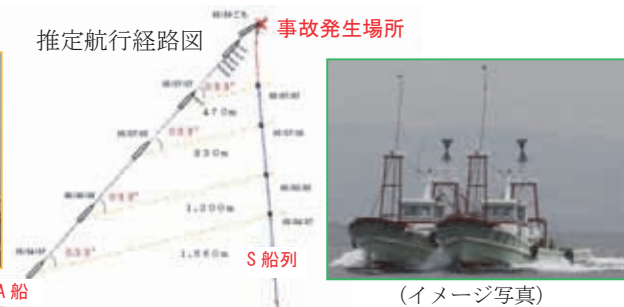
推定航行経路図 事故発生場所

05 時 56 分～57 分ごろ

船長が、S 船列が A 船の船首方に向けて直進しているのを認め、水先人に S 船列が横切っているので注意し、衝突回避動作を取るよう伝えた

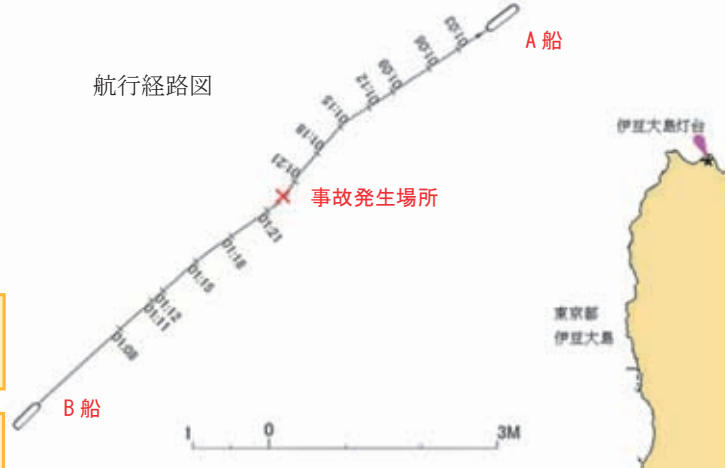
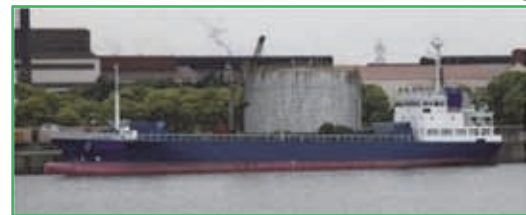
操船者は、B 船の方位が約 3° 左方に変化していたが、B 船の前方を通過できると思い、B 船の方位をコンパスで確認していなかった(B 船の方位変化に気付かず)

操船者は、約 0.9M に接近した B 船の前方に向けて約 10° 左転した

01 時 15 分 31 秒ごろ

B 船は、対地針路約 055° 12.1kn の速力で航行した
