運輸安全委員会年報 2018

ANNUAL REPORT 2018

平成30年6月

運輸安全委員会
Japan Transport Safety Board

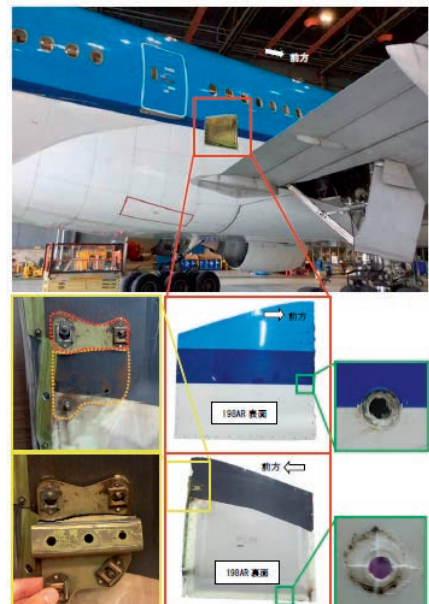
脱落したパネル及びパネル側ブラケットの状態

- ・ パネル(198AR)を機体に固定するブラケット(金具 P/N:149W5913-4)に破断が認められた。
- ・ 当該ブラケット部を除き、パネルを機体に固定していたボルト及びスクリューは、機体に取り付いたままとなっていたが、ボルトの一部に誤部品が使用されていた。
- ・ パネルの穴には、ボルト及びスクリューが通り抜けた痕跡が残されていた。

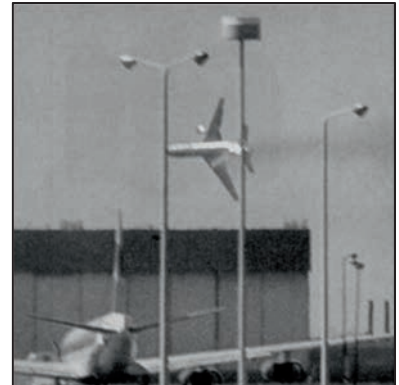
目撃者によって撮られた墜落直前のDC-10の写真 (ICAO調査マニュアル抜粋)

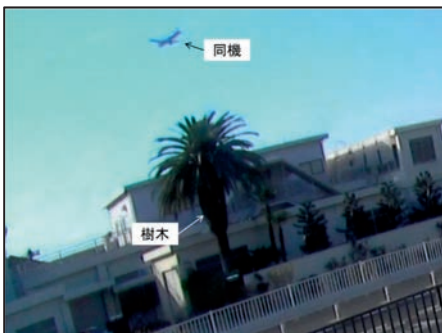
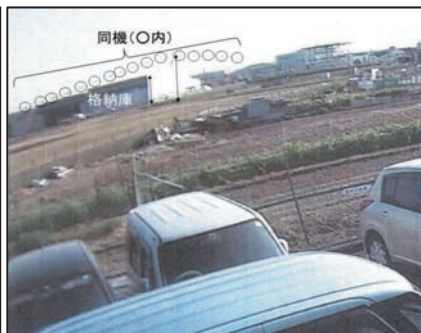
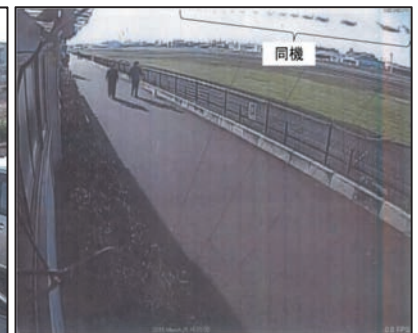
入手した映像をもとに、地上目標物を使用し、推定経路からの進入角の推算（左）、飛行距離と時間から速度の推算（中央）、対地高度の推算（右）を行った事例。

入手した映像等は、飛行の水平及び垂直のプロファイルを、時系列に、また、地理的位置を合わせ再現（解析）することになりますが、必要なこととして、使用する時間やGPSデータが存在するのであれば、各補正を行うこと、撮影時の画角やレンズのゆがみを考慮すること、映像に音があれば、伝搬遅れを加味することなど必要なことが数多くあります。複数の映像等があれば重ね合わせ、より正確になるよう精度を上げた解析情報から、姿勢角、速度、高度などについて推算していきます。

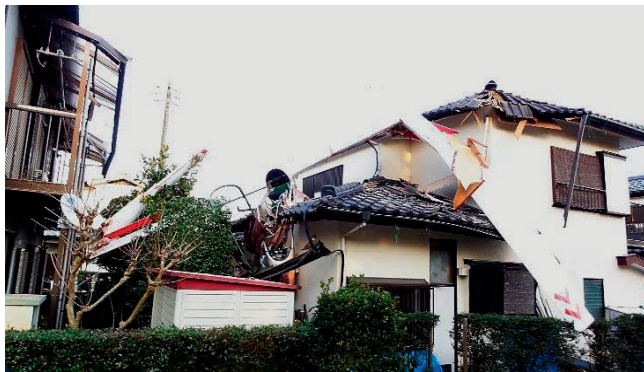
- 熱上昇気流：事故現場付近は、住宅密集地であり、日射による温度上昇がおきやすい。
→局地的な熱上昇気流の可能性
- 墜落時の家屋の損壊状況から、左バンク角（左への傾き角）を取り、機首を大きく下げていた。

原因：本事故は、同機がスピンに入り、スピンからの回復ができなかったため、墜落したものと考えられる。
同機がスピンに入った原因及びスピンから回復できなかったことについては、搭乗者が死亡したことから特定することができなかった。

概要：同機は、平成28年3月17日（木）、操縦練習のため、大利根場外離着陸場を飛行機曳航により発航した後、12時20分ごろ、千葉県印旛郡栄町の住宅地内の民家に墜落した。
機体は大破し、搭乗していた教官及び訓練生が死亡した。

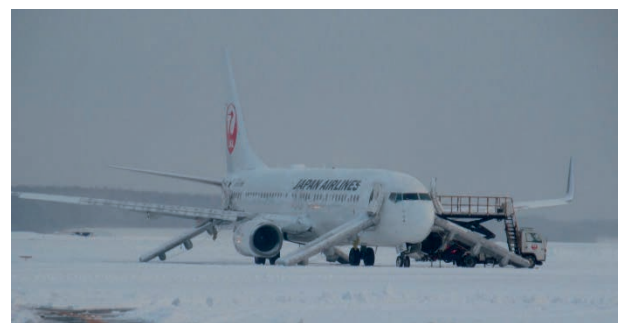
非常脱出後の共用収容棚

原因：本事故は、激しい降雪に伴う地上走行待機中に、機内において異臭及び煙が発生し、その後、第2エンジン後部の炎が継続したことから、同機が非常脱出を行った際、脱出スライドで降下した乗客が腰から着地し、重傷を負ったことによるものと考えられる。

機内において異臭及び煙が発生したこと及び第2エンジン後部の炎が継続したことについては、急激な天候悪化により強い降雪となり、ファンブレード及び低圧圧縮機に着氷したため、エンジン内部にエンジンオイルが漏れ、そのオイルが霧状となって機内に流入したこと、及び漏れ出たエンジンオイルがテールパイプに溜まり、発火したことによるものと考えられる。

急激な天候悪化に伴う強い降雪により、エンジン内部前段（ファンブレード並びに低圧圧縮機）に着氷し、空気流入量が減少（着氷による効率低下）したことで、エンジン内部へのエンジンオイル漏れが引き起こされたものと考えられる。

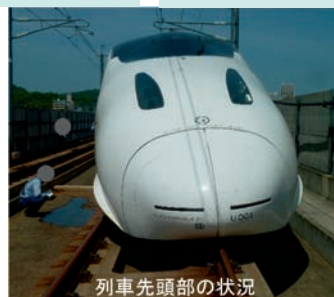
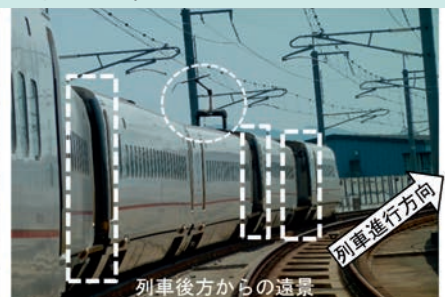
構造物の固有振動数が影響し、構造物において振動数1.3Hz付近の振動が増幅されていたと考えられる

脱線の発生した方向が進行方向の左右に分かれたことについては、同一時刻において車両の走行している高架橋上の位置は車両によって異なる構造体上となることから、各車両が受ける軌道面振動に若干の相違があり、各車両の挙動に差が生じたことによるものと考えられる

原因：本事故は、「平成28年(2016年)熊本地震」のうちの、平成28年4月14日21時26分ごろ発生した地震の地震動を受けたため、列車が脱線したものと考えられる。

脱線に至る過程については、地盤の振動増幅により、事故現場付近の構造物直下に線路直角方向の大きな振動が加わったことに加え、構造物において車両にローリングを生じさせやすい振動数帯の左右の揺れを増幅したことにより、列車の各車両が左右に大きく揺れて左又は右車輪のフランジがレール上に乗るなどして、多数の輪軸がほぼ同時期に脱線したものと考えられる。

原因	<p>本事故は、「平成28年(2016年)熊本地震」のうちの、平成28年4月14日21時26分ごろ発生した地震の地震動を受けたため、列車が脱線したものと考えられる。</p> <p>脱線に至る過程については、地盤の振動増幅により、事故現場付近の構造物直下に線路直角方向の大きな振動が加わったことに加え、構造物において車両にローリングを生じさせやすい振動数帯の左右の揺れを増幅したことにより、列車の各車両が左右に大きく揺れて左又は右車輪のフランジがレール上に乗るなどして、多数の輪軸がほぼ同時期に脱線したものと考えられる。</p>			
報告書	http://www.mlit.go.jp/jtsb/railway/rep-acci/RA2017-8-2.pdf http://www.mlit.go.jp/jtsb/railway/p-pdf/RA2017-8-2-p.pdf (説明資料) 事例紹介(75ページ)参照			
21	公表日	発生年月日・事故種類	鉄軌道事業者	線区(場所)
	H29. 11. 30	H29. 7. 9 列車脱線事故(踏切障害に伴うもの)	名古屋鉄道(株)	三河線 猿投駅構内(愛知県) 平戸橋1号踏切道(第1種踏切道:遮断機及び警報機あり)
	概要	<p>列車の運転士は、速度約45km/hで惰行運転中、平戸橋1号踏切道に差し掛かる直前に右側から同踏切道内に進入してきた普通自動車を認め、直ちに非常ブレーキを使用した。列車は同自動車と衝突した。</p> <p>列車は、先頭車両前車第2軸が左へ脱線し、その後の走行により、復線した。</p> <p>この事故により、同自動車の運転者が軽傷を負った。</p>

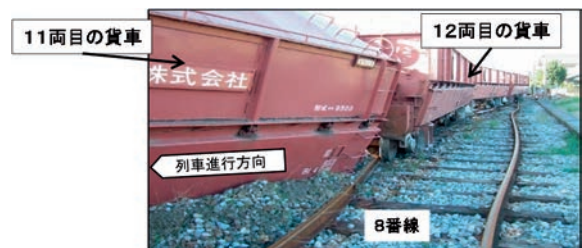
脱線開始地点付近の右レール(内軌)において、レールフローが欠け落ち、さらに軌間が大きくなったものと考えられる

本事故発生時点において、連続6本のまくらぎの劣化により犬くぎのレール支持力が低下していた可能性や、チョックの損傷により軌間変位防止機能が働いていなかった可能性が考えられる

同社においては、まくらぎやレール締結装置の保守状態の把握と、それに応じた整備が十分にできていなかったと考えられる

原因(抄)：本事故は、列車が半径201mの右曲線を通過中に、12両目の貨車の前台車前軸の右車輪が軌間内に脱線し、軌間を広げながら走行した後、同軸左車輪が左レールに乗り上げて脱線し、その後、11両目の貨車の後台車前後軸、12両目の貨車の前台車後軸及び後台車前後軸が脱線したものと考えられる。

12両目の貨車の前台車前軸の右車輪が軌間内に脱線したことについては、軌間変位が大きかったことに加え、連続したまくらぎの劣化や犬くぎの浮き上がり等によりレールの支持力が低下し、列車の走行により軌間変位が拡大したため、同軸の右車輪が内軌(右レール)を外れて落下したことにより発生した可能性があると考えられる。

原因	<p>本事故は、列車が半径 201m の右曲線を通過中に、12 両目の貨車の前台車前軸の右車輪が軌間内に脱線し、軌間を広げながら走行した後、同軸左車輪が左レールに乗り上げて脱線し、その後、11 両目の貨車の後台車前後軸、12 両目の貨車の前台車後軸及び後台車前後軸が脱線したものと考えられる。</p> <p>12 両目の貨車の前台車前軸の右車輪が軌間内に脱線したことについては、軌間変位が大きかったことに加え、連続したまくらぎの劣化や犬くぎの浮き上がり等によりレールの支持力が低下し、列車の走行により軌間変位が拡大したため、同軸の右車輪が内軌（右レール）を外れて落下したことにより発生した可能性があると考えられる。</p> <p>軌間変位が大きかったこと及び列車の走行により軌間変位が拡大したことについては、軌間変位に関する整備を実施する明確な管理基準がなかったことや、レールフロー、まくらぎ及び犬くぎ等の保守状態の把握と、それに応じた整備が十分に行われていなかったことが関与したものと考えられる。</p>
報告書	<p>http://www.mlit.go.jp/jtsb/railway/rep-acci/RA2017-9-2.pdf 事例紹介（77ページ）参照</p>

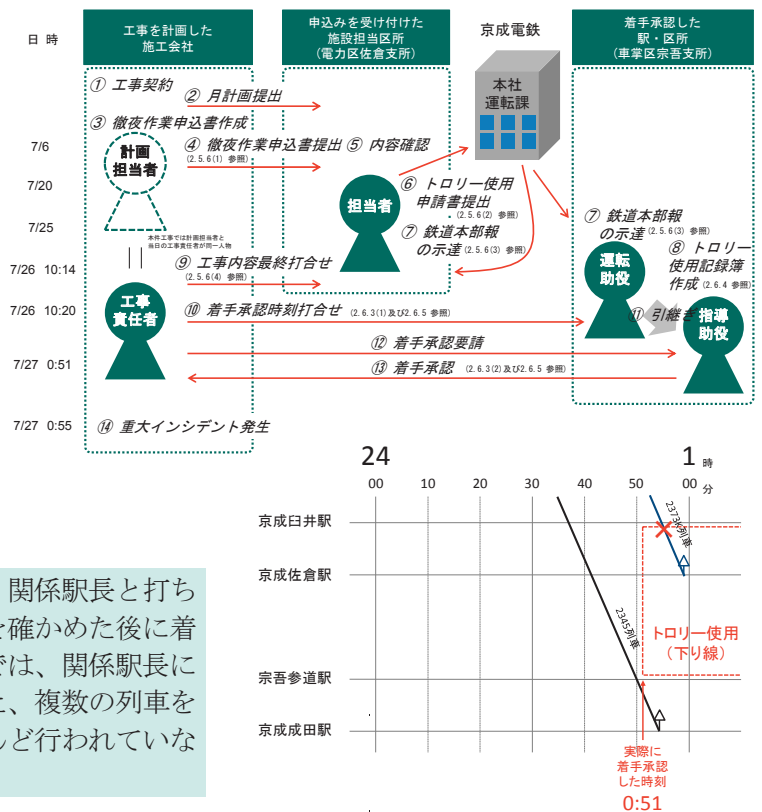
原因(抄)：本重大インシデントは、列車の運転を停止して行うべき工事の作業において、京成佐倉駅行きの最終列車の京成佐倉駅への到着が確認されないまま、線路閉鎖工事の着手が承認されたため、着手承認後の線路閉鎖区間に列車が進入したことにより発生したものと推定される。

同列車の京成佐倉駅への到着が確認されないまま、線路閉鎖工事の着手が承認されたことについては、京成成田駅行きの最終列車が宗吾参道駅を出発することの確認をもって、線路閉鎖区間に列車等がないことを確認したという状態であり、線路閉鎖は、関係する駅長等が相互に打ち合わせて行われるという基準が遵守されていない常態となっていたことが関与したと考えられる。

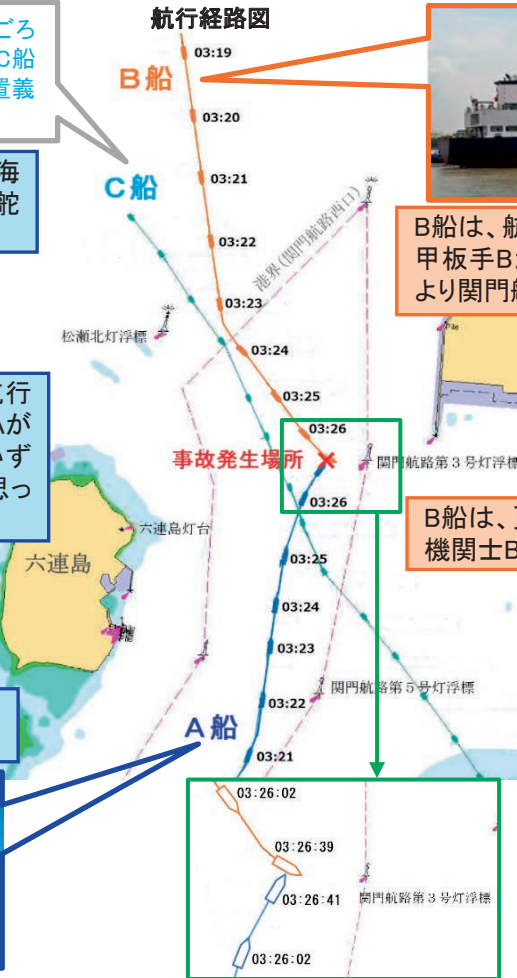
航行経路図

B船は、航海士Bが操船及び見張りを、甲板手Bが見張りを行い、自動操舵により関門航路西口に向けて航行した

機関士Bが昇橋して機関操作の配置について後、03時23分ごろ関門航路に入航し、C船と接近して手動操舵に切り替えて左転した

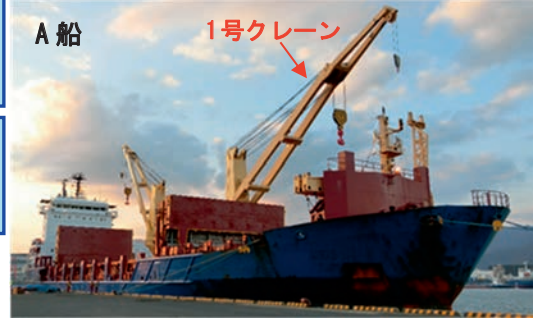
(本事故当時の作業員の配置)

本件パイプが右舷方に向けて動き出した

本件2束上で待機等していた荷役作業員A、荷役作業員B及び固縛作業員Aが、本件パイプと右舷側壁との間に挟まれた(11時31分ごろ)

原因	<p>本事故は、本船が、阪神港神戸区の新港東ふ頭T岸壁において、右舷着けで積荷役中、1号クレーンで吊り上げて停止していた‘9本のステンレス製のパイプを結束した貨物4束’（本件パイプ）が右舷方に振れたため、貨物倉内の右舷側壁側に積み付けられた貨物上で待機等していた荷役作業員2人及び固縛作業員1人が本件パイプと右舷側壁との間に挟まれたことにより発生したものと考えられる。</p> <p>1号クレーンで吊り上げて停止していた本件パイプが右舷方に振れたのは、本事故時、着岸時より潮高が低くなったこと、また、本船の喫水が増加したことなどによって本船の右舷側のフェンダ下面が岸壁の防舷材上面に引っ掛かり、右舷傾斜が遮られた状態において、本件パイプを1号クレーンで吊り上げて‘貨物倉の右舷側壁から約3mの距離、内底板から約2.75mの高さの位置’（本件停止位置）で停止させた際、フェンダ下面が防舷材上面から外れ、船体の横揺れが生じて右舷側に傾斜したことによるものと考えられる。</p> <p>作業員が貨物倉内の右舷側壁側に積み付けられた貨物上で待機等していたのは、同貨物上が本件パイプの運搬経路に該当しないことなどにより同貨物上への立入りが禁止されていなかったことに加え、これまで、クレーンの操作を停止している状態で吊り上げられた荷物が大幅に振れることがなかったことから、本事故時、本件パイプが本件停止位置から同貨物上まで振れることを予測できなかったことによるものと考えられる。</p>	
	報告書	http://www.mlit.go.jp/jtsb/ship/rep-acci/2017/MA2017-9-2_2016tk0015.pdf 事例紹介（105ページ）参照	
10	公表日	発生日月日・発生場所	事故名
	H29.9.28	H28.4.22 フランス共和国ボルドー港	ケミカルタンカー-BUCCOO REEF 乗組員死亡
	概要	<p>本船は、船長ほか21人が乗り組み、水先人1人を乗せ、フランス共和国ボルドー港において引船の支援を受けて着岸作業中、タグラインの先取りロープを船外に繰り出していた甲板員が船首部の構造物に身体を打ち付けられて落水し、4月23日に死亡した。</p>
