第2章 勧告・意見等の概要

1 勧告

2 意見

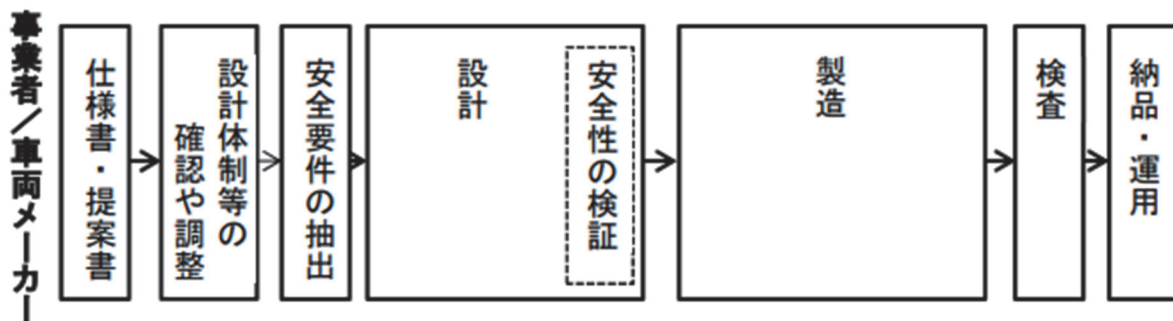
設計・製造プロセス

近年ますます複雑化が進む車両の設計において、鉄軌道における運転士又は前頭に緊急停止操作を行う係員が乗務しない列車の自動運転システム等の設計及び製造並びに改造にあたっては、システムインテグレーションを実施する設計体制を構築した上で、危険な事象につながる条件を設計前に欠落なく抽出・評価し、その対策を安全要件事項として反映することが重要であり、製造や運用を含めたライフサイクル全体を対象とした安全管理が必要である。その中で、鉄軌道事業者及び車両メーカー等は、より慎重に設計前に設計体制等の確認や調整、安全要件の抽出のフェーズを設け、それぞれを十分に実施し、設計後等に安全性の検証を十分に行うべきものと考えられる。

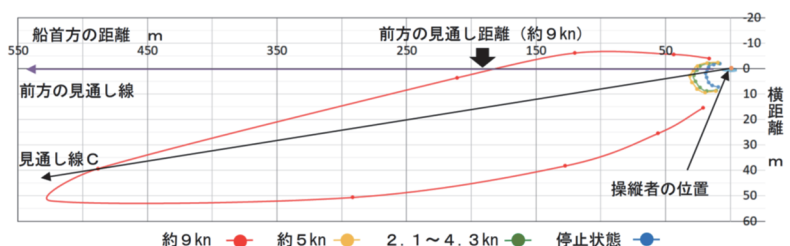
速度、船体縦傾斜角及び船首方見通しの関係

A船の速度	船体縦傾斜角	操縦者からC点までの距離
停止状態0kn	1.8°	約19m
2.1~4.3kn	3.8°	約28m
約5kn	4.8°	約31m
約9kn	7.6°	約48.0m

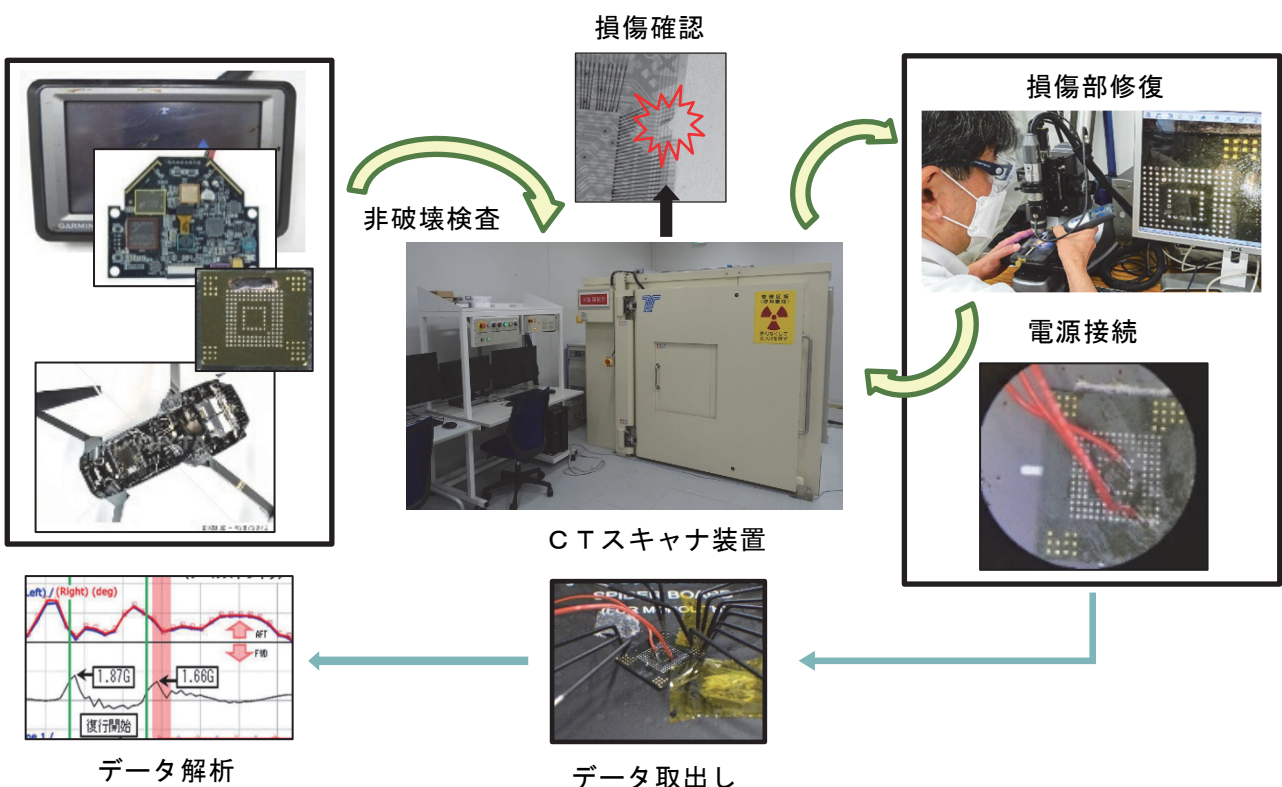
<CTスキャナ装置>

CTスキャナ装置とは、一般的に「非破壊検査」などで使用されているもので、対象物を分解することなく立体的に内部の様子を透視することができる装置で、令和5年1月に当委員会でも初めて導入しました。既にCTスキャナ装置を保有している他国の調査機関では、事故機のフライトレコーダーの内部確認や事故部品の亀裂確認、また、“1と0で構成されたデジタルデータ”が記録されているメモリーチップの構造確認などにも使用されています。今日ではあらゆる電子機器に記録されているこの“1と0”のデータについて、「取出し・復元・解析」などを行う必要があります。航空機、鉄道、船舶のデジタル化が進展する中、事故調査解析室でも積極的に取り組んでいるところで、原因究明と再発防止策を立てるのに非常に有効な手法となってきました。

当委員会で電子機器に記録されたデータからの情報の入手を行うに当たり、このCTスキャナ装置は非常に有効な装置となります。例えば、事故機で使われていたGPS受信機、搭乗者が持っていた携帯電話やカメラなどの電子機器からデータを取り出し、事故機の推定経路や事故発生時に撮影されていた画像等を再現する際、事故発生時にこれらの電子機器が水に濡れている場合や内部の電子基板が激しく損傷している場合などには、安易に電源を繋ぐと一瞬にしてデータが消えてしまうおそれや、データを抽出できない場合があります。このようなとき、データを取り出すまでには慎重に分解、復元、接続等の作業を進める必要がありますが、CTスキャナ装置があることでより迅速かつ確実に作業を進めることが可能となります。下の例は、CTスキャナ装置を使用しながらメモリーチップの損傷確認や修復作業を行う流れを示したもので、損傷したメモリーチップに極めて細い導線を繋ぎ、電源を供給して最終的に記録データを取り出す繊細な作業工程の様子です。
