## 第3章 航空事故等調査活動

2 航空事故等調査の流れ

## 6 公表した航空事故等調査報告書の状況

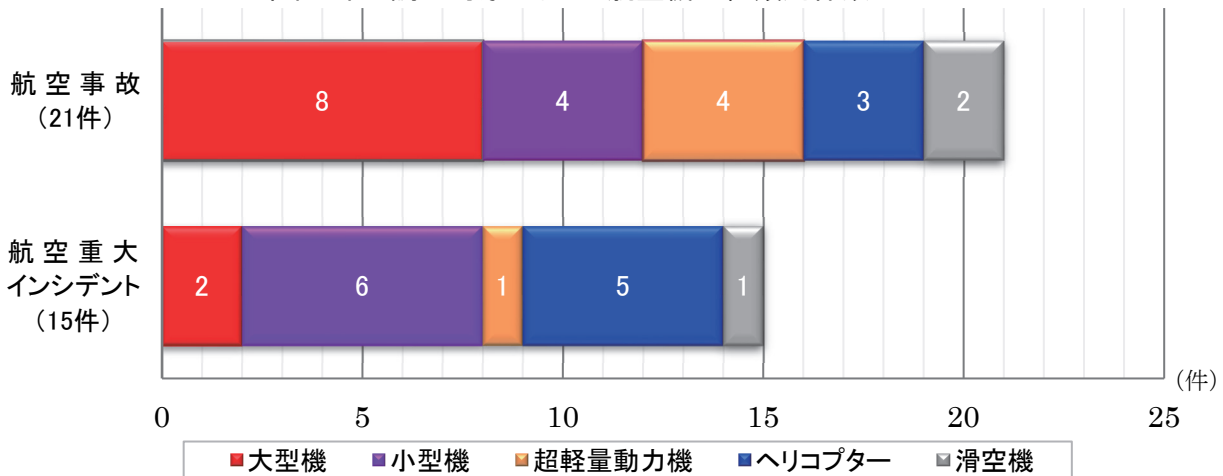
令和4年に調査対象となった航空機の種類別件数

航空機の種類別にみると、航空事故では大型機8機、小型機4機、超軽量動力機4機、ヘリコプター3機及び滑空機2機となっており、航空重大インシデントでは大型機2機、小型機6機、超軽量動力機1機、ヘリコプター5機及び滑空機1機となっています。

※ 大型機とは、最大離陸重量が5,700kgを超える飛行機のことをいう。  
 ※ 小型機とは、最大離陸重量が5,700kg以下の超軽量動力機及び自作航空機を除く飛行機のことをいう。  
 ※ 超軽量動力機には、超軽量動力機形状の自作航空機を含む。

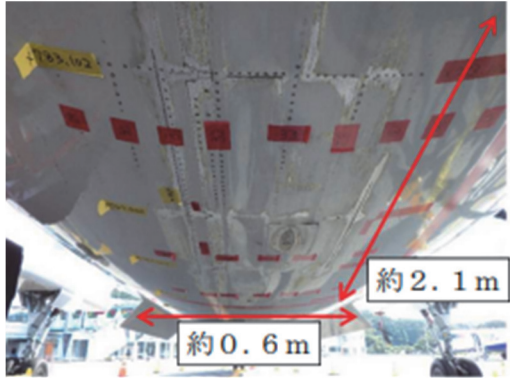
原因	本事故は、同機の着陸時のフレアーにおいて、気流の乱れによる対気速度の減少により同機の沈みが止まらなかったことから、機長が接地間際まで機首上げ操作を続けたため、同機は接地時に過大な機首上げ姿勢となり、機体後部下面が滑走路に接触したものと考えられる。		
	事故等の後の措置	<b>再発防止のために同社が実施した対策</b> (1) 当該運航乗務員 運航乗務員の知識及び操作に起因すると考えられる項目について、再訓練を実施して臨時の審査を行った。 (2) 全運航乗務員 業務連絡により事故の概要を周知するとともに、業務指示を発行して強風に起因する乱気流の中での着陸における注意事項の再確認を指示した。 (3) 規程類の整備 ① PM <sup>*1</sup> のモニター及びアサーションを活用するため、AOR <sup>*2</sup> (AIRPLANE OPERATIONS REFERENCE) を改訂して、滑走路末端通過後にピッチが5°を超えた場合にPMは「PITCH」とコールすることを規定した。 ② 同社の就航している離島空港の気象特性を分析し、運航における注意事項を整理した資料を作成した。 ③ 同型式機の操縦に関する着陸進入時の注意事項を、技術的考察を交えて整理した資料を作成した。 (4) 教育及び訓練 離島運航経験のない運航乗務員を対象に、同社の就航している離島空港ごとの気象特性について改めて周知した。  <sup>*1</sup> 「PM」とはPilot Monitoringの略で、主に航空機の飛行状態のモニター、PFの操作のクロスチェック及び操縦以外の業務を行う。PFは、Pilot Flyingの略で、主に航空機の操縦を行う。 <sup>*2</sup> 「AOR」とは、同社における同型式機の運航に関する参考資料であり、飛行機運用規程の内容を補足又は解説したもののことをいう。

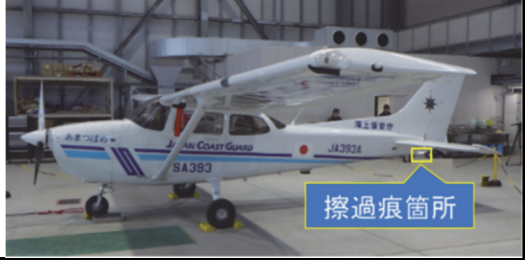
原因	<p>本重大インシデントは、同機が着陸進入中に低高度で機体姿勢が不安定となったため復行を行ったが、上昇に転じる前に機体後部下面が滑走路面に接触したものと推定される。</p> <p>低高度で機体姿勢が不安定になったことについては、同機が接地直前に乱気流に遭遇するとともに、その影響の下で大きな機首上げ操作が行われたことが関与したものと考えられる。</p>

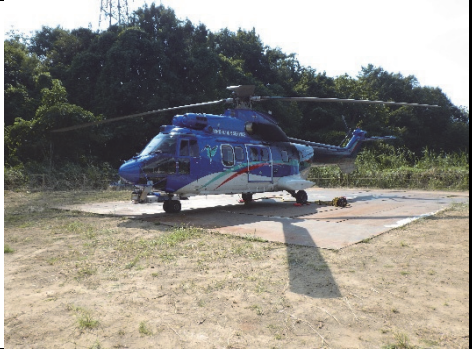
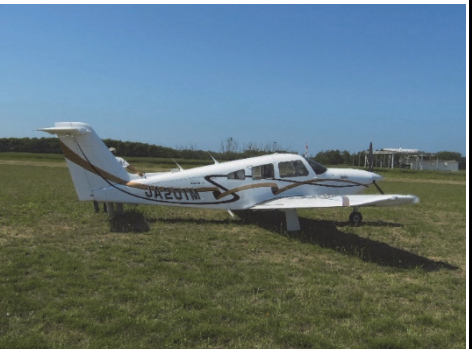
原因	本重大インシデントは、着陸滑走中、右主脚タイヤのパンクと認知した機長が、自らの操作で滑走路の北側にある草地へ離脱したことにより発生したものと推定される。		
	報告書	<a href="https://www.mlit.go.jp/jtsb/aircraft/rep-inc/CI2022-2-1-JA201M.pdf">https://www.mlit.go.jp/jtsb/aircraft/rep-inc/CI2022-2-1-JA201M.pdf</a>		
6	公表日	発生年月日・発生場所	所属	登録記号・型式
	R4.4.28	R3.9.23 長崎空港	個人（小川航空 株受託運航）	JA76EL ロビンソン式R44Ⅱ型 （回転翼航空機）
	概要	同機は、長崎空港を離陸する際、航空管制官から滑走路からの離陸を許可されたが、誘導路から離陸した。		
	原因	本重大インシデントは、同機が、タワー（長崎飛行場管制所飛行場管制席）から滑走路32のT2インターセクションから離陸することを許可された際、機長が誘導路T2からの離陸を許可されたと誤解したため、同誘導路から離陸したものと考えられる。		
	事故等の後の措置	<b>同社が講じた再発防止策</b> 同社は、本重大インシデント発生当日、全社員に対して滑走路又はヘリパッド以外の場所からは離陸できない旨、改めて周知した。		
	報告書	<a href="https://www.mlit.go.jp/jtsb/aircraft/rep-inc/CI2022-3-2-JA76EL.pdf">https://www.mlit.go.jp/jtsb/aircraft/rep-inc/CI2022-3-2-JA76EL.pdf</a>		
7	公表日	発生年月日・発生場所	所属	登録記号・型式
	R4.4.28	R3.11.27 埼玉県熊谷市 妻沼滑空場（場外 離着陸場）	個人	JA4083 クリステン・インダストリー式 A-1型 （小型機）
	概要	同機は、着陸滑走中に機体が左に傾き、左翼端が地表面に接触した。 同機には、機長1名が搭乗していたが、死傷者はいなかった。

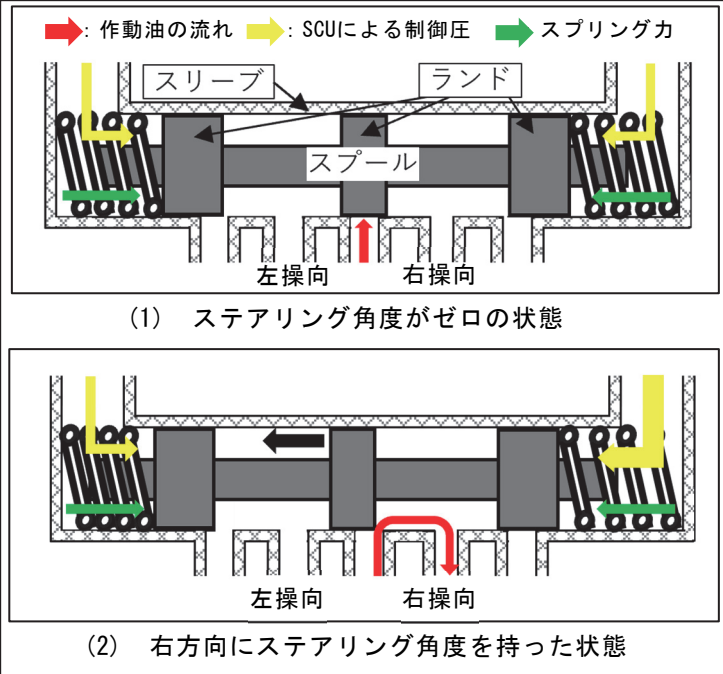
9	公表日	発生年月日・発生場所	所属	製造番号・型式
	R4.6.30	R3.9.7 岐阜飛行場	川崎重工業(株)	7033 P-1固定翼哨戒機 (大型機)
	概要	同機は、岐阜飛行場の滑走路28に着陸した際に滑走路を右側（北側）に逸脱して草地で停止し、自力走行できなくなった。同機には、機長ほか乗組員9名、計10名が搭乗していたが、負傷者はいなかった。		
	原因	<p>本重大インシデントは、着陸滑走中、同機が進行方向を制御できなかったため、滑走路を右側（北側）に逸脱して草地で停止し、自力走行ができなくなったものと推定される。</p> <p>同機が進行方向を制御できなかったことについては、ステアリング・コントロール・バルブ（SCV）内の作動油に混入していた異物が、スリーブとスプール*1の間に噛み込み、右操向側に作動油が流れる開度を残した位置でスプールを拘束したことによるものと考えられる。</p>		
事故等の後の措置	<p><b>製造者により講じられた措置</b></p> <p>(1) ステアリング・システムへの異物混入防止</p> <p>① 部品製造者に対して、作業現場における各部品の洗浄作業を作業指示書に明記するよう要請した。</p> <p>② 作業担当者に対して、機体製造時及び機体定期修理における関連作業実施時に異物混入対策を徹底するよう教育を実施した。</p> <p>(2) 異物の除去</p> <p>製造工程時のステアリング・システムの機能試験時において、異物の捕捉をより確実なものとするため、SCVのリターン・ポートに取り付けられているフィルターを外した状態でのステアリング操作回数を増やした。</p> <p>(3) ステアリング・システムの不具合に対する手順を明確化</p> <p>緊急操作手順として、ステアリング・システムの不具合を認めた場合、「STEER MODE」スイッチを使用して同システムをキャスト・モード*2とすることを明確化した。</p> <p>*1「スプール」とは、主に方向切換弁に使用され、作動油の油路を決める内部構造部品である。形状は串形をしており、半径方向に大きい部分をランドという</p> <p>*2「キャスト・モード」とは、前脚ステアリングをフリーな状態にするモードである。</p>

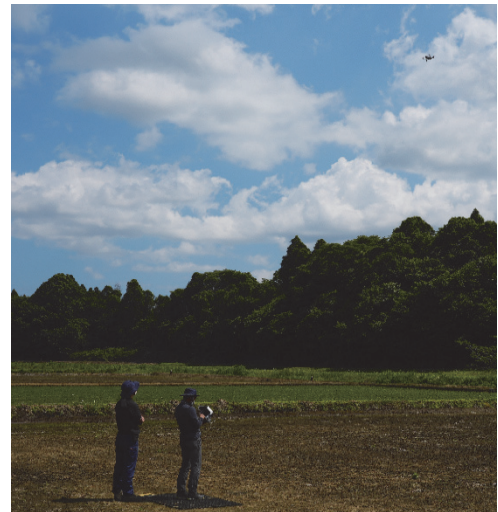
写真1 ドローン操縦訓練の様子

最近では、令和4年12月から開始された無人航空機に関する事故等の調査に必要な知識の獲得などを目的とした研修を新しく行っています。また、当委員会では事故等の調査における現場の写真撮影のためドローンを導入していることから、その操縦技術も新しく習得が必要で、大切な訓練の一つです。令和3年度までに6名の調査官がドローン操縦訓練を終了し、令和4年は、この6名の技量維持のため、事故現場を上空から撮影するために必要な飛行技術に関する操縦訓練を行いました（写真1）。ドローン操縦訓練は、訓練を行える場所が限られているため、千葉や茨城にある専用の訓練場を利用します。また、無人航空機に関する事故等の調査に備えて、無人航空機に関する展示会などで最新の機体を視察したり、機体や飛行技術に関する情報収集を行いました（写真2）。今後、このような研修の成果が、無人航空機に関する事故等の調査において、適確な原因究明や再発防止策の策定に活かされることが期待されます。
