# 空港土木施設設計要領 (耐震設計編)

平成31年4月  
(令和4年4月一部改正)

国土交通省航空局

空港土木施設設計要領（耐震設計編）

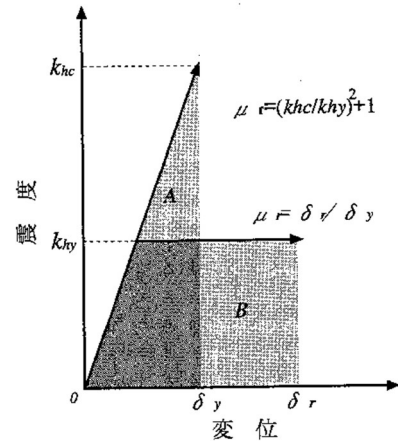
図-付 2.1 エネルギー一定則

道路橋示方書では等価水平震度 $k_{he}$ を導入し、下式で判定しているが、上式によるものと等価である。ここで、等価水平震度 $k_{he}$ は、許容塑性率が $\mu_a$ の橋脚に作用する震度ではないことに注意する必要がある。

$$\begin{cases} k_{he} = k_{hc}/\sqrt{2\mu_a - 1} \\ P_a > k_{he}W \end{cases}$$

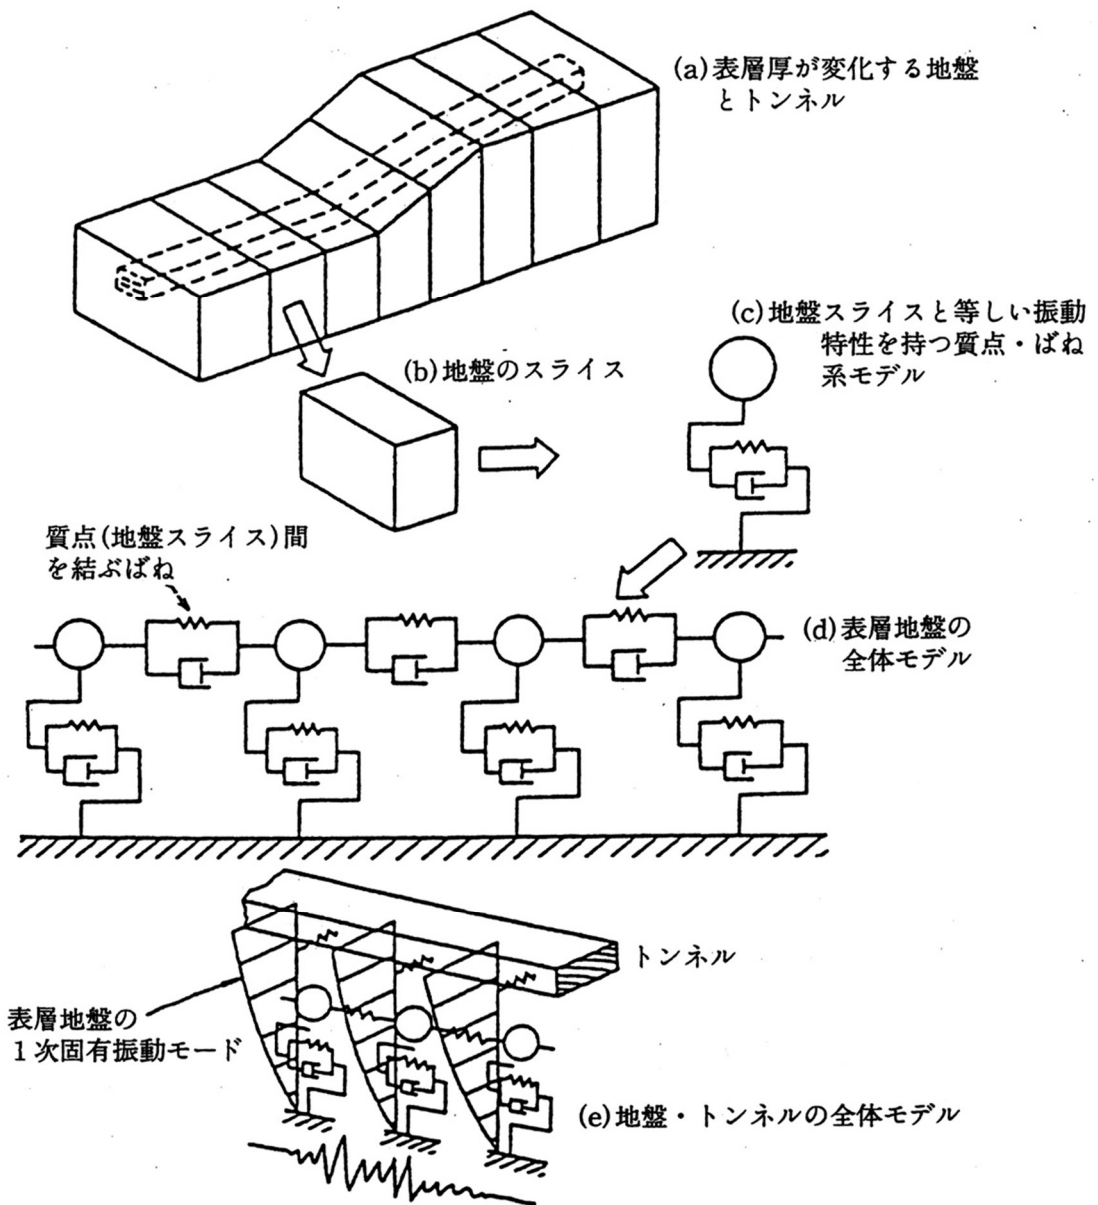
図-付 2.6 動的解析法（縦断方向）解析モデル概念図

縦断方向の解析法としての動的解析法は、線状地中施設の軸方向の地盤条件の変化を解析に反映して地震時変位分布を算定しようとするものである。地中施設の周辺地盤を2次元又は3次元的にモデル化し、FEM又は質点・ばね系として解析する方法が一般的であり、従来から沈埋トンネルの耐震設計などに用いられている。

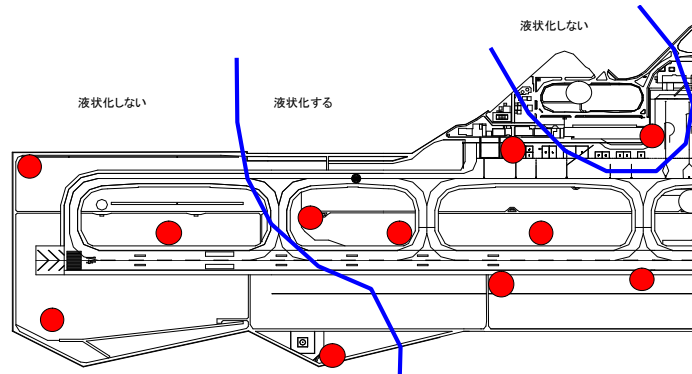
**図-付5.1 液状化・非液状化領域のゾーニング**

- ① 地形図上では判別し難い微細な起伏を表した微地形図及び既往ボーリング調査の結果を基に、液状化対策が必要なエリアの絞り込み及び施工上問題となるような既存構造物を把握する（**図-付5.1**）。

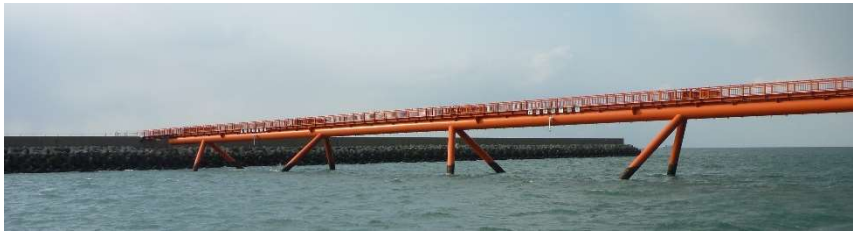
| 設置状況：護岸に接続<br> |
| 影響要因<br>1. 橋梁の地震時慣性力<br>2. 海水の動水圧<br>3. 地盤変位（海底地盤の液状化による流動変位など）<br>4. 護岸変位（埋立土、置換砂の液状化に起因する変位など） |

海上空港に設置される進入灯橋梁は、海上の空港島の護岸に橋台を設け、海上に伸び出しており、橋脚の基礎地盤は軟弱な海成堆積層となっていることが少なくない。また、フーチングを設けずに橋脚と基礎杭が一体となったパイルベントやジャケットを含む多柱式基礎とな

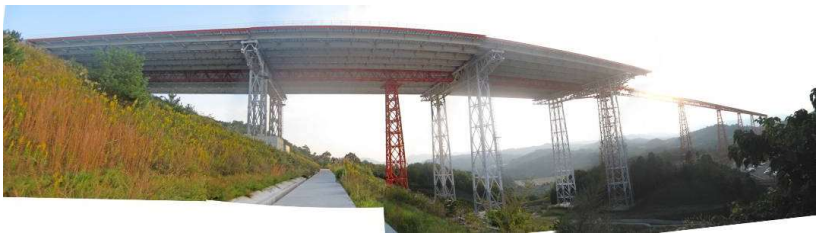
| 設置状況：高盛土に接続<br> |
| 影響要因<br>1. 橋梁の地震時慣性力<br>2. 地盤変位（高盛土の変位など） |

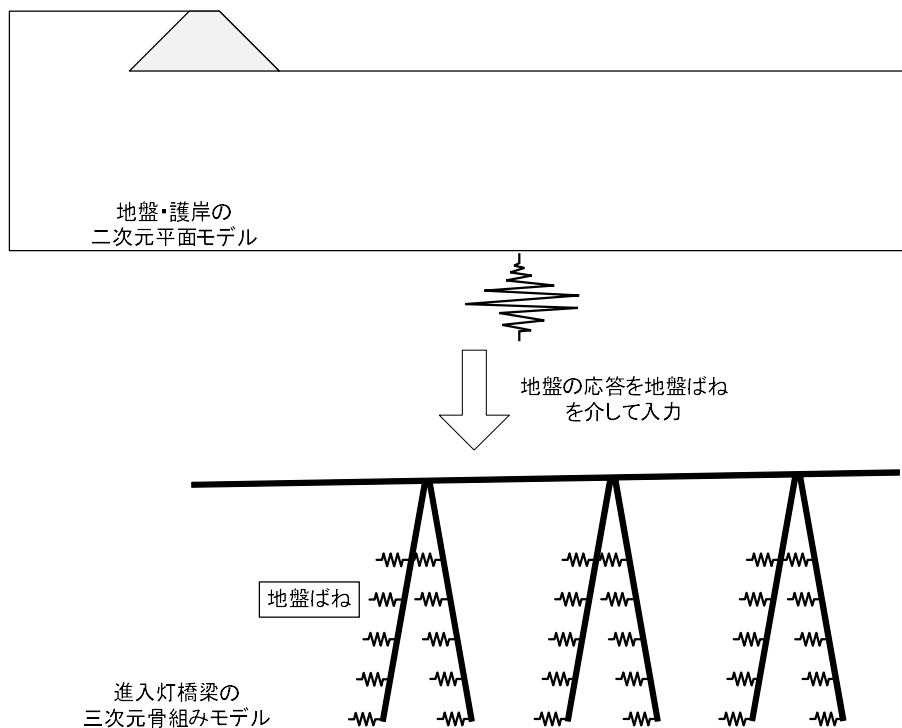
図-付 6.5 地盤・橋梁分離モデル（多入力解析）

この方法では、図-付 6.5 に示すように地盤と橋梁を分けて解析することができる。例えば、地盤は港湾構造物を対象とした有効応力解析で広く用いられている FLIP<sup>3)</sup>（付-1.3 参照）、橋梁は道路橋を対象とした非線形動的解析で広く用いられている TDAP<sup>4)</sup>と、それぞれの解析分野で得意な解析プログラムを分けて用いることができる。また、先の一体解析では地盤の解析にあわせて橋梁も2次元モデルとなるが、多入力では地盤は2次元、橋梁は3次元モデルとすることができ、複雑な橋梁の3次元的な挙動を求めることができる。

また、橋軸方向に対する地盤の応答や地震波を用いれば、同一の3次元骨組みモデルで橋軸直角方向の照査も可能である。さらに、あらかじめ水平2方向の地盤応答を求め、橋梁モデルに入力すること図-付 6.3 に示す、水平2方向の地盤変位の影響を考慮した解析も可能である。

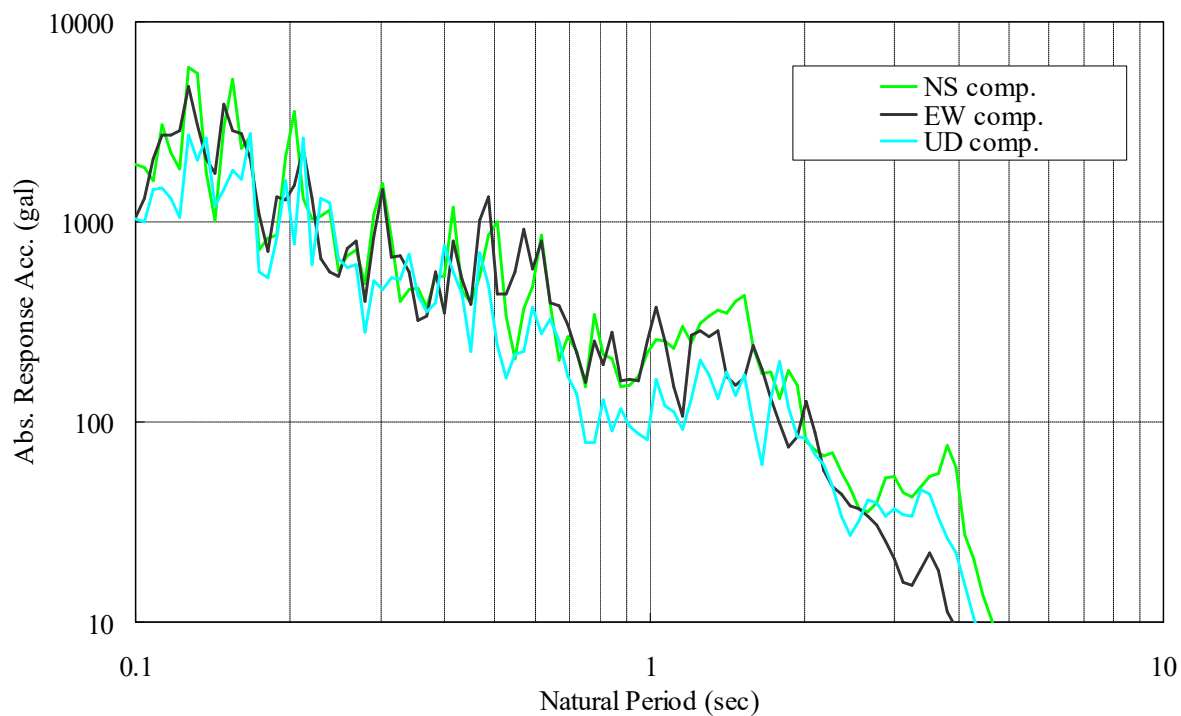
例図-2.13 推定地震動の加速度応答スペクトル

**例図-2.13** は推定した地震動の加速度応答スペクトルである。この図より長周期になるほど絶対加速度値が緩やかに低下していることから、3成分ともに比較的短周期成分が卓越した地震動であることが読み取れる。

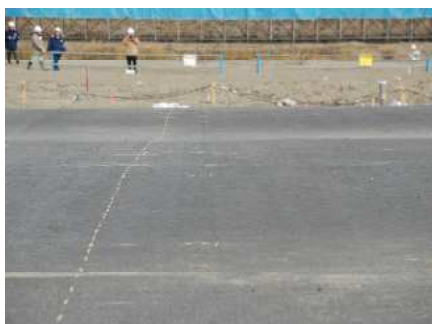
例写真-3.1  
液状化後のアスファルト舗装の変状

液状化後の過剰間隙水圧の消散に伴い各種空港施設に変状が生じた。アスファルト舗装、進入灯、ローライザー及びグライドスロープなどの空港施設（以上、いずれも未改良域に施工された施設、例写真-3.1～例写真-3.3）に、沈下あるいは不等沈下の被害が生じ、また、アスファルト舗装脇のローライザー基礎周辺において、激しい噴砂が生じ、施設によっては機能の重大な影響を与えることが確認された。

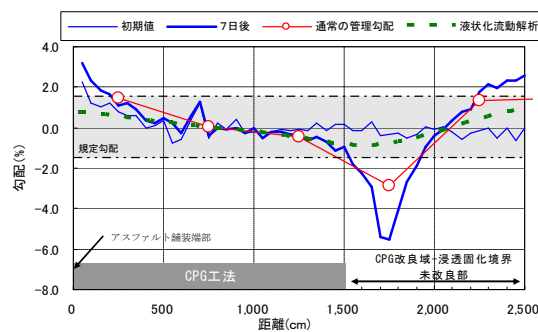
例図-3.12 に示す液状化後のアスファルト舗装の勾配に着目すると、改良体中心部ではほぼ 0% を保ち、アスファルト舗装端部から約 2m の範囲における細かいピッチにより管理した勾配では、既定勾配を上回る変状が生じているが、通常の施工管理では問題がないことがわかる。一方、CPG-浸透固化境界の未改良部に着目すると、施工管理値で -2.8%、50cm ピッチにおける勾配では、改良体からの離れ約 2.5m で最大勾配である -5.5% を示し、既定勾配が確保できない結果となった。

設計限界値と実験・解析結果の比較

例図-3.11, 例図-3.12 に例図-3.10 で示した CPG 改良域の詳細を示す。先に、通常の施工管理では、5m ピッチの勾配により管理していることを述べたが、例図-3.12 では 50cm ピッチと極めて細かい間隔で舗装の勾配を管理し、アスファルト舗装の規定勾配 1.5% との比較を行った。
