土工の耐用年数について

土工の耐用年数について【JH】

道路資産評価・会計基準検討会（第9回）の資料2 - 1「構造物の耐用年数設定のためのフローチャート(考え方)」に基づき、既存の耐用年数と比較・評価を行う。

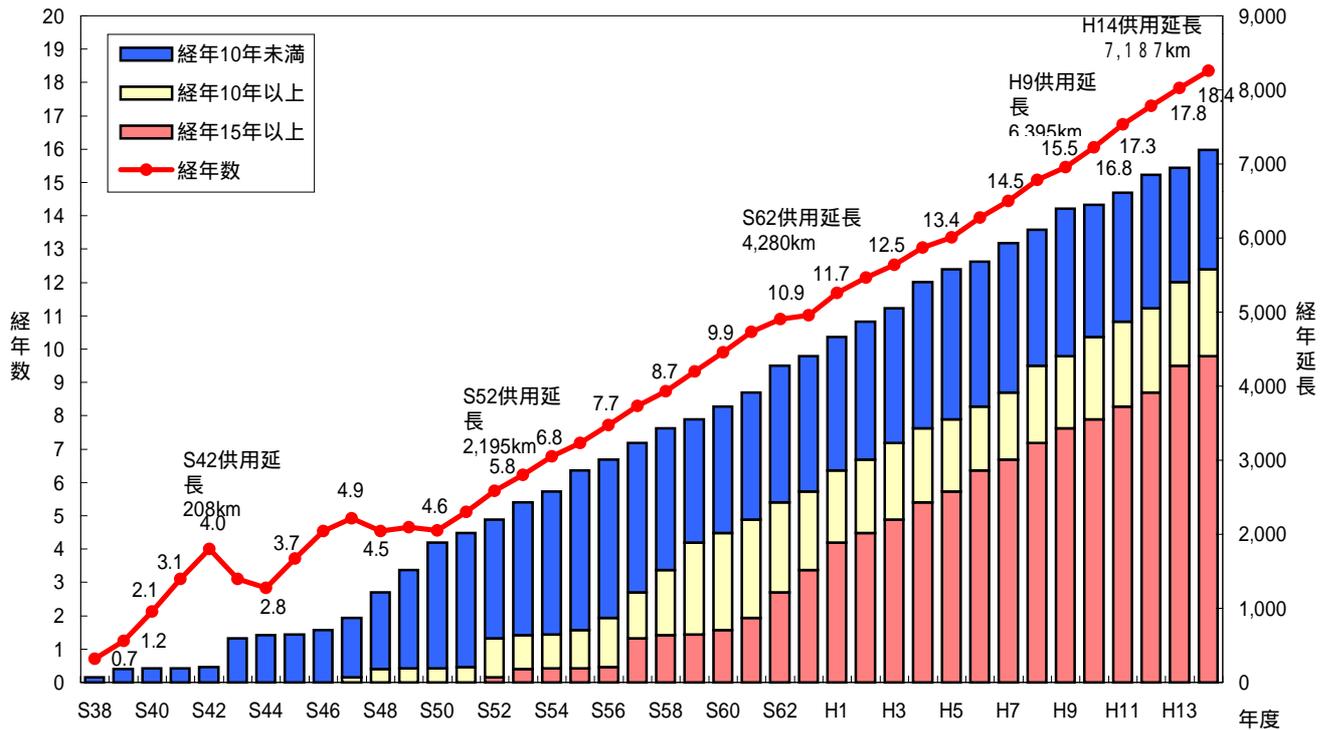
(参考) JHの道路管理延長の推移と経過年数

（2）JHに関連する道路としては、横浜新道戸塚支線が供用後49年、名神高速道路が41年を経過したが、物理的耐用年数の終焉を迎える兆候が全く見られず、物理的寿命は更に長いものと考えられること。なお、JHにおいては、土工の取替の実績がなく、コンクリートや鉄のように、時間の経過とともに材料が劣化するという概念がない。

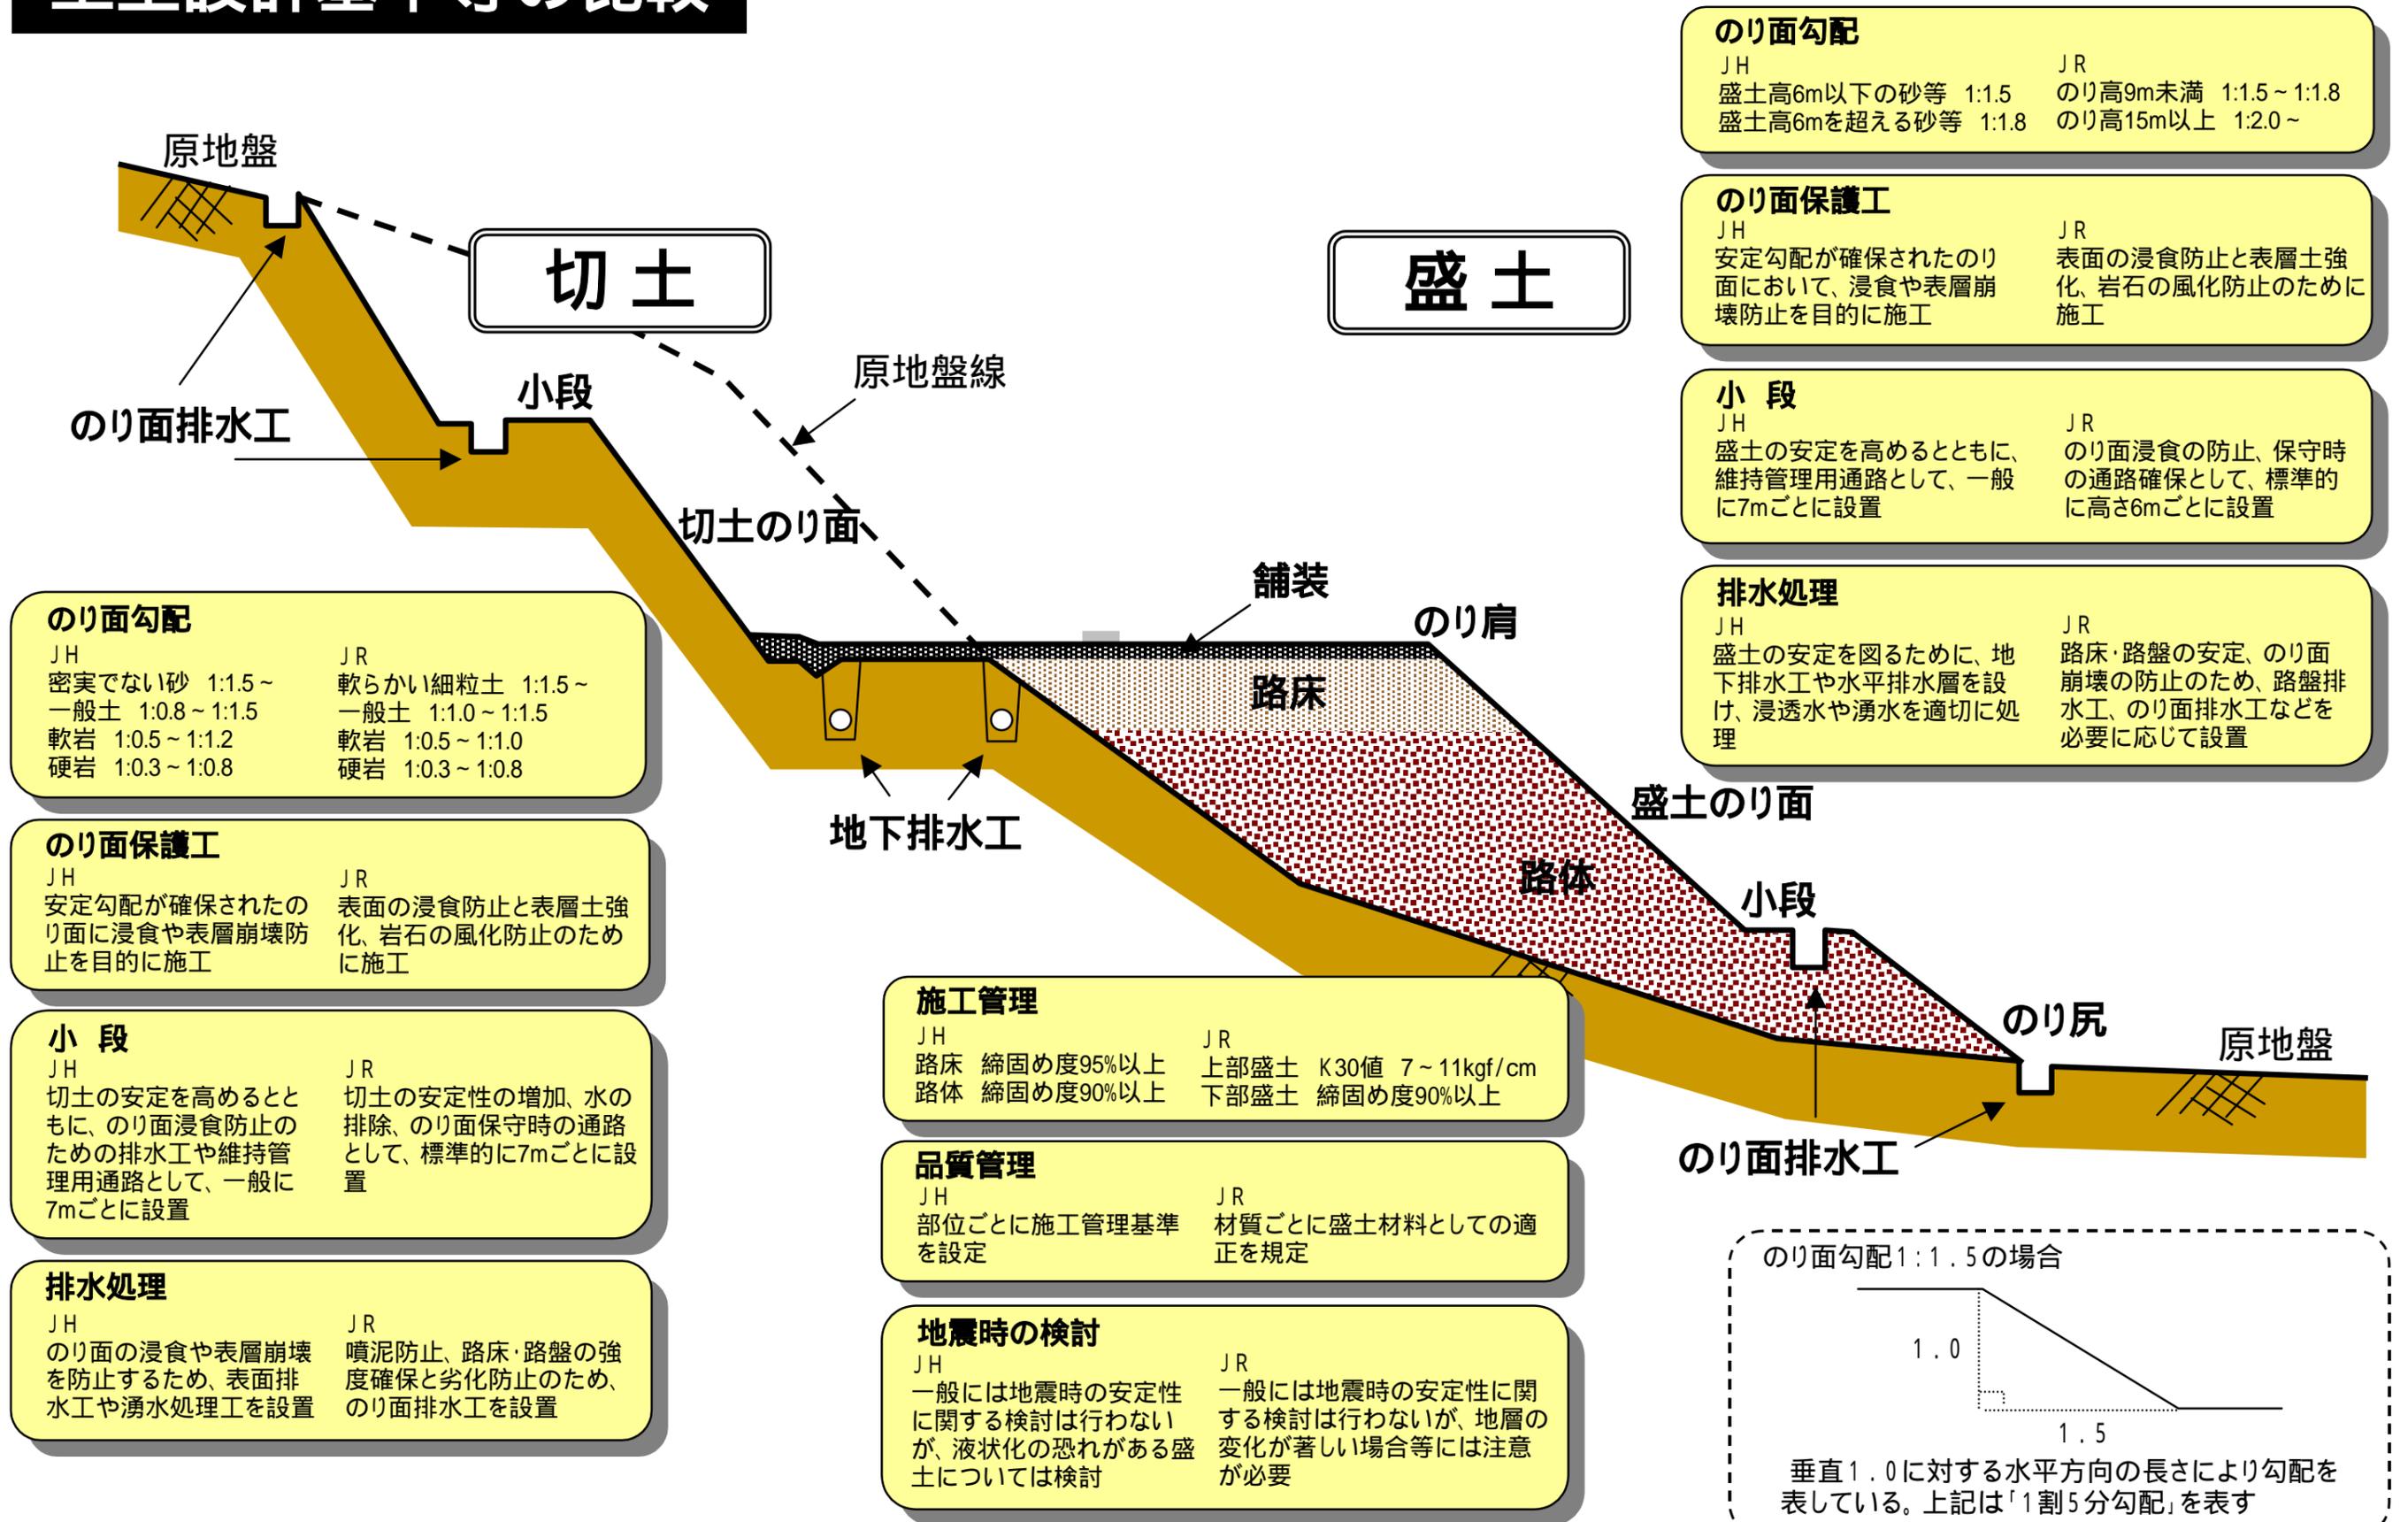
土工設計基準等の比較

盛土

のり面勾配
 JH 盛土高6m以下の砂等 1:1.5
 盛土高6mを超える砂等 1:1.8
 JR のり高9m未満 1:1.5 ~ 1:1.8
 のり高15m以上 1:2.0 ~

小段
 JH 盛土の安定を高めるとともに、維持管理用通路として、一般に7mごとに設置
 JR のり面浸食の防止、保守時の通路確保として、標準的に高さ6mごとに設置

施工管理
 JH 路床 締固め度95%以上
 路体 締固め度90%以上
 JR 上部盛土 K30値 7~11kgf/cm
 下部盛土 締固め度90%以上

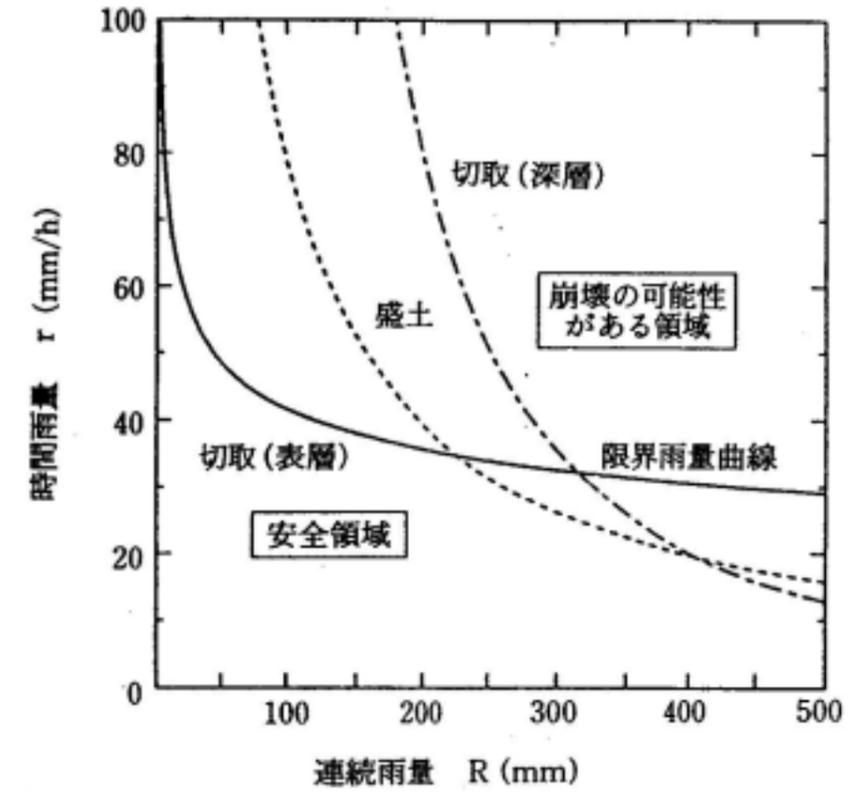
図4-3-30 危険度評価で得られる限界雨量曲線

鉄道 (J R)
