宅地擁壁の健全度判定・予防保全対策マニュアル

令和4年4月

国土交通省

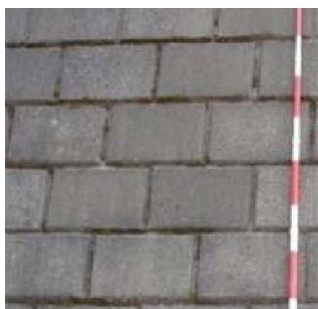
間知ブロック積み擁壁（平積）¹⁾

- ・ 間知石、間知ブロック積み擁壁：「①練石積み造擁壁」に分類する。
- ・ 補強鉄筋を用いたコンクリートブロック造擁壁（C P 型枠擁壁等）
：「③鉄筋コンクリート擁壁」に分類する。
- ・ ガンタ積み擁壁：「④空石積み擁壁」に分類する。
- ・ 大谷石積み造擁壁：「④空石積み擁壁」に分類することを基本とする
が、大臣認定を受けた構造（図 I-1 参照）の場合
もあるため、専門家に相談することが望ましい。

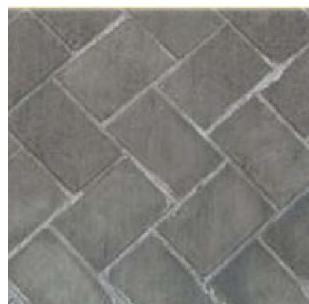
間知ブロック積み擁壁（布積）²⁾

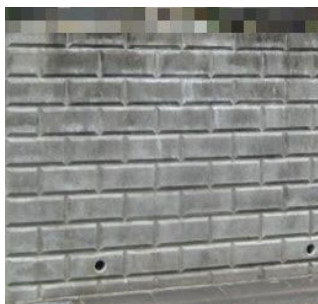
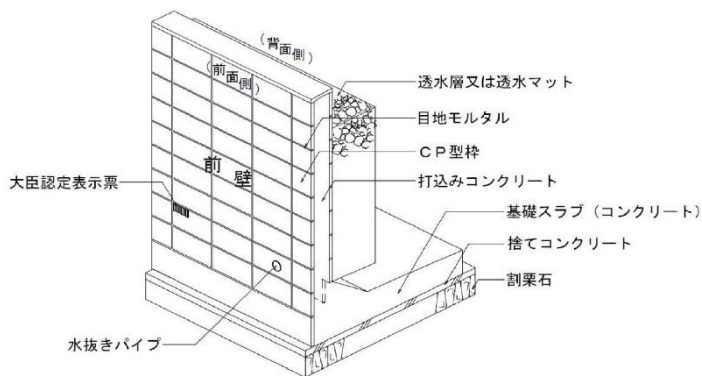
標準築造定規図³⁾

補強鉄筋を用いたコンクリートブロック造擁壁（C P 型枠擁壁の例）

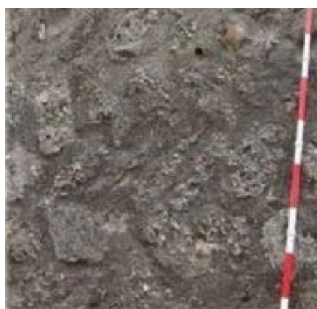
ガンタ積み擁壁¹⁾

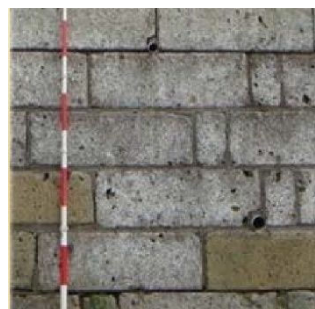
大谷石積み造擁壁¹⁾

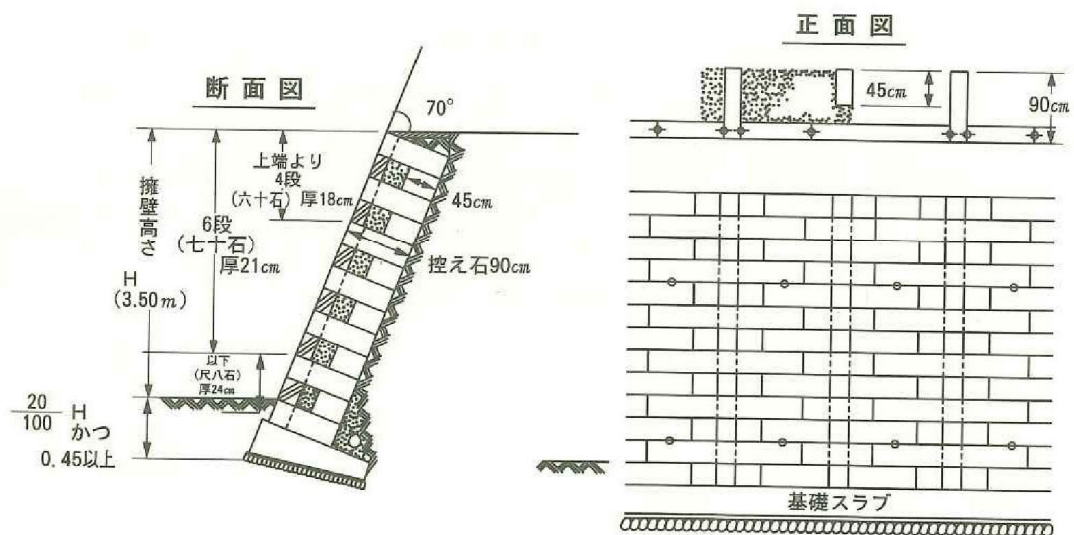
図 I-1 大谷石積み造擁壁の認定条件と標準築造定規図

大谷石の見掛け比重	湿潤状態における見掛け比重1.70以上 表面乾燥状態における見掛け比重1.50以上
載 荷 重	Q=0.5tf/m ² 以下
根 入 れ 深 さ	擁壁を岩盤に接着して設置する場合を除き、擁壁高さの100分の20以上、かつ45cm以上
擁壁の背面土又は擁壁の設置される地盤の土質が著しく変化する箇所等破壊のおそれのある箇所には、十分な耐力を有する鉄筋コンクリート造の控え壁を設けること。

(出典：宅地造成等規制法施行令第 15 条に基づく建設大臣認定擁壁図集、ぎょうせい、平成 6 年 7 月 (一部加筆修正))

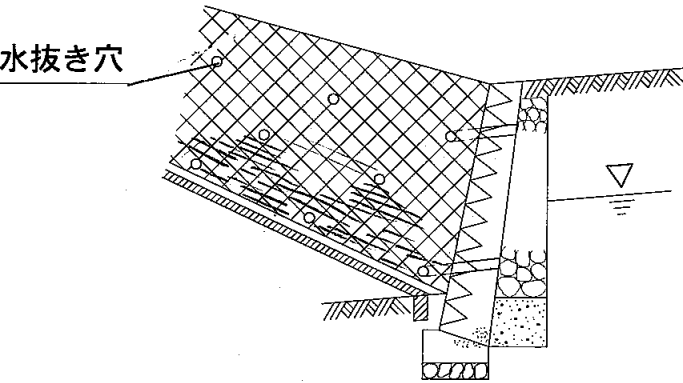
分類	内容	模式図
Ⅲ	擁壁表面がかわいている。	
Ⅱ	常に擁壁表面が湿っている。 擁壁背後が湿潤状態で目地や水抜き穴から湿気が感じられる状態。

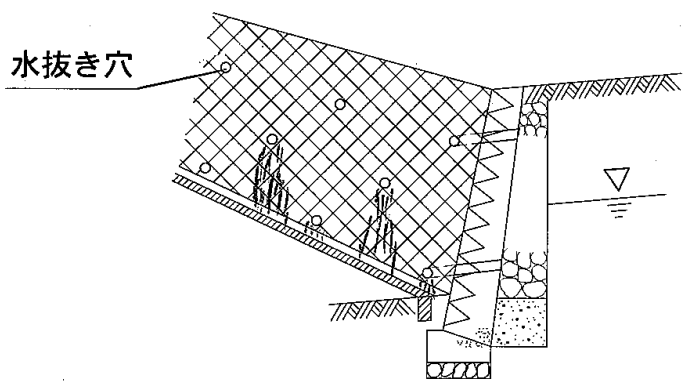
Ⅰ	水がしみ出し、流出している。 水抜き穴はあるが、天端付近で水が浸透しやすい状況にあり、かつ湧水がある場合。

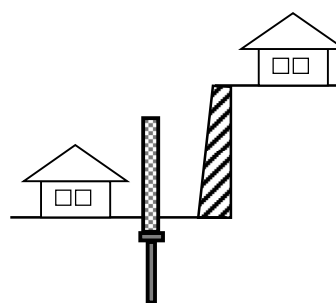
【待ち受け工】

宅地擁壁が崩壊した際に、崩壊土砂が下方の土地へ流出することを遮断し待ち受ける対策工。対策工法としては防護擁壁工法などがあり、上部宅地擁壁の対策が実施されない場合に、下部宅地で本工法を適用することが考えられる。

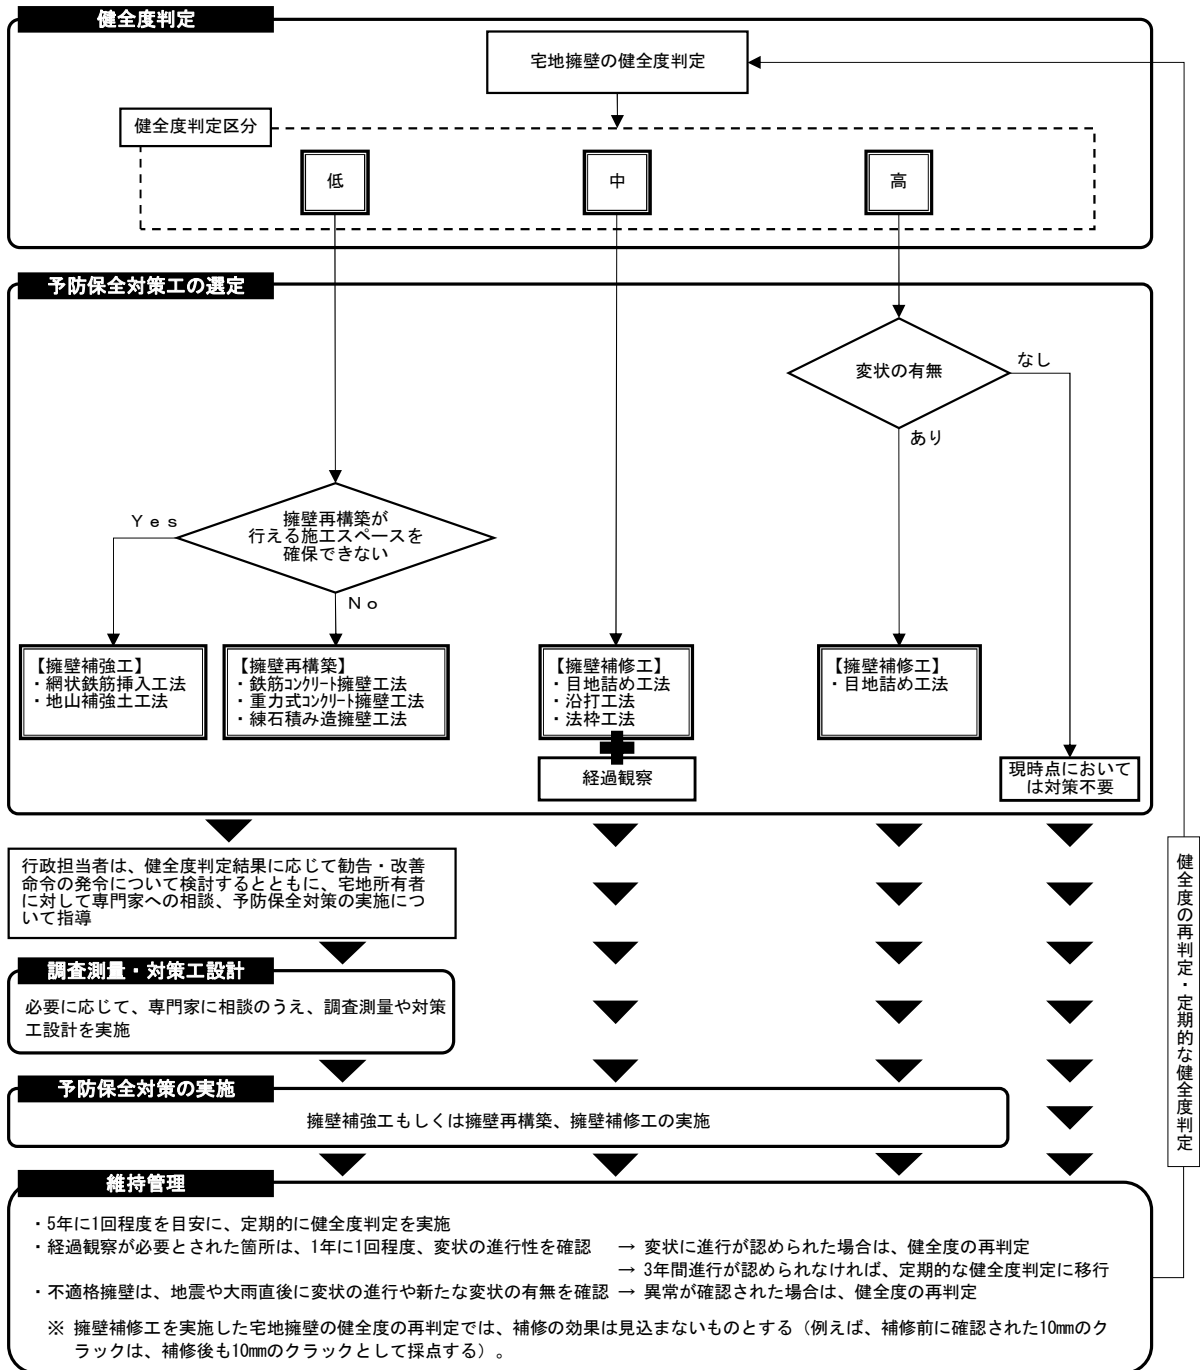
図Ⅲ-1 練石積み造擁壁の予防保全対策工の検討フロー

縦方向の目地のズレ、ふくらみなど、地盤調査や安定解析等が必要となる可能性がある変状については、専門家に相談することを推奨する。

擁壁補強工もしくは擁壁再構築が選定された場合、その工事実施までの期間の変状進行を抑制する一時的な対策として、沿打工法や法枠工法といった擁壁補修工を実施してもよいこととする。

- ※1 予防保全対策工の工法は、代表的な例を掲載。
- ※2 予防保全対策工の概算工事費は表Ⅲ-2～表Ⅲ-4参照。
- ※3 健全度判定や予防保全対策工法の選定において、次の変状が発生している場合は、地盤調査や安定解析等に基づき検討する必要があるため、専門家に相談することが望ましい。
 - ① 沈下による縦方向の目地のズレ：基礎地盤の沈下対策として固結工法（表Ⅲ-3参照）が必要となる可能性がある
 - ② 前傾・ふくらみ・横クラック：すべり破壊が想定される場合は、すべりを抑止する対策が必要となる可能性がある
- ※4 擁壁補強工もしくは擁壁再構築が選定された場合、その工事実施までの期間の変状進行を抑制する一時的な対策として、沿打工法（表Ⅲ-4参照）などの擁壁補修工を行うことも考えられる。
- ※5 予防保全対策工の施工スペースの目安は「2.2 対策工事に必要な概略の施工スペース」参照。
- ※6 擁壁補修工は、必要に応じて実施する。
- ※7 健全度判定区分が「高」であっても、「中」または「低」の対応を選択することも可能である。また、健全度判定区分が「中」であっても、「低」の対応を選択することも可能である。

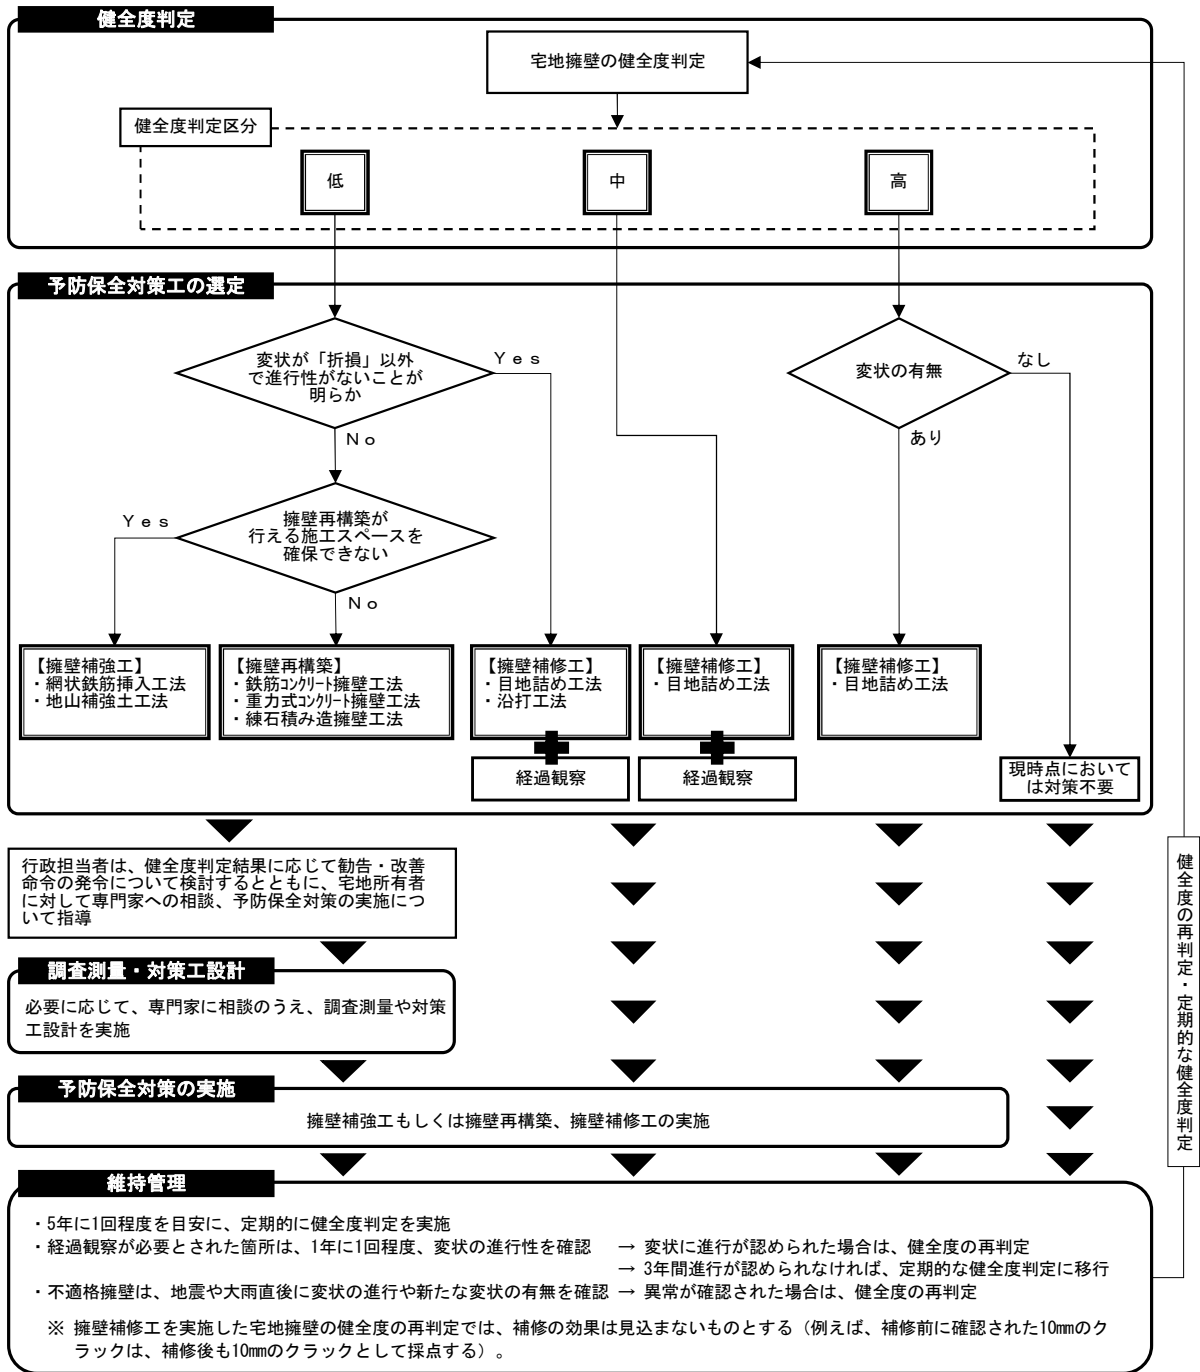
図Ⅲ-2 重力式コンクリート擁壁および鉄筋コンクリート擁壁の予防保全対策工の検討フロー

コンクリート系擁壁は、練石積み造擁壁と比べて、健全度判定区分「低」であっても構造の一体性や安定性が損なわれにくいと考えられる。このため、変状が「折損」以外で進行性がないことが明らかな場合に限り、雨水の浸透や裏込め材の流出防止、壁面保護や構造一体化が期待できる擁壁補修工を選定できることとする。ただし、その後は経過観察を実施し、変状の進行が認められた場合は、擁壁再構築もしくは擁壁補強工を実施する。

- ※1 予防保全対策工の工法は、代表的な例を掲載。
- ※2 予防保全対策工の概算工事費は表Ⅲ-2～表Ⅲ-4参照。
- ※3 健全度判定や予防保全対策工法の選定において、次の変状が発生している場合は、地盤調査や安定解析等に基づき検討する必要があるため、専門家に相談することが望ましい。
 - ①沈下による縦方向の目地のズレ：基礎地盤の沈下対策として固結工法（表Ⅲ-3参照）が必要となる可能性がある
 - ②前傾・ふくらみ・横クラック：すべり破壊が想定される場合は、すべりを抑止する対策が必要となる可能性がある
- ※4 擁壁補強工もしくは擁壁再構築が選定された場合、その工事実施までの期間の変状進行を抑制する一時的な対策として、沿打工法（表Ⅲ-4参照）などの擁壁補修工を行うことも考えられる。
- ※5 予防保全対策工の施工スペースの目安は「2.2 対策工事に必要な概略の施工スペース」参照。
- ※6 擁壁補修工は、必要に応じて実施する。
- ※7 健全度判定区分が「高」であっても、「中」または「低」の対応を選択することも可能である。また、健全度判定区分が「中」であっても、「低」の対応を選択することも可能である。

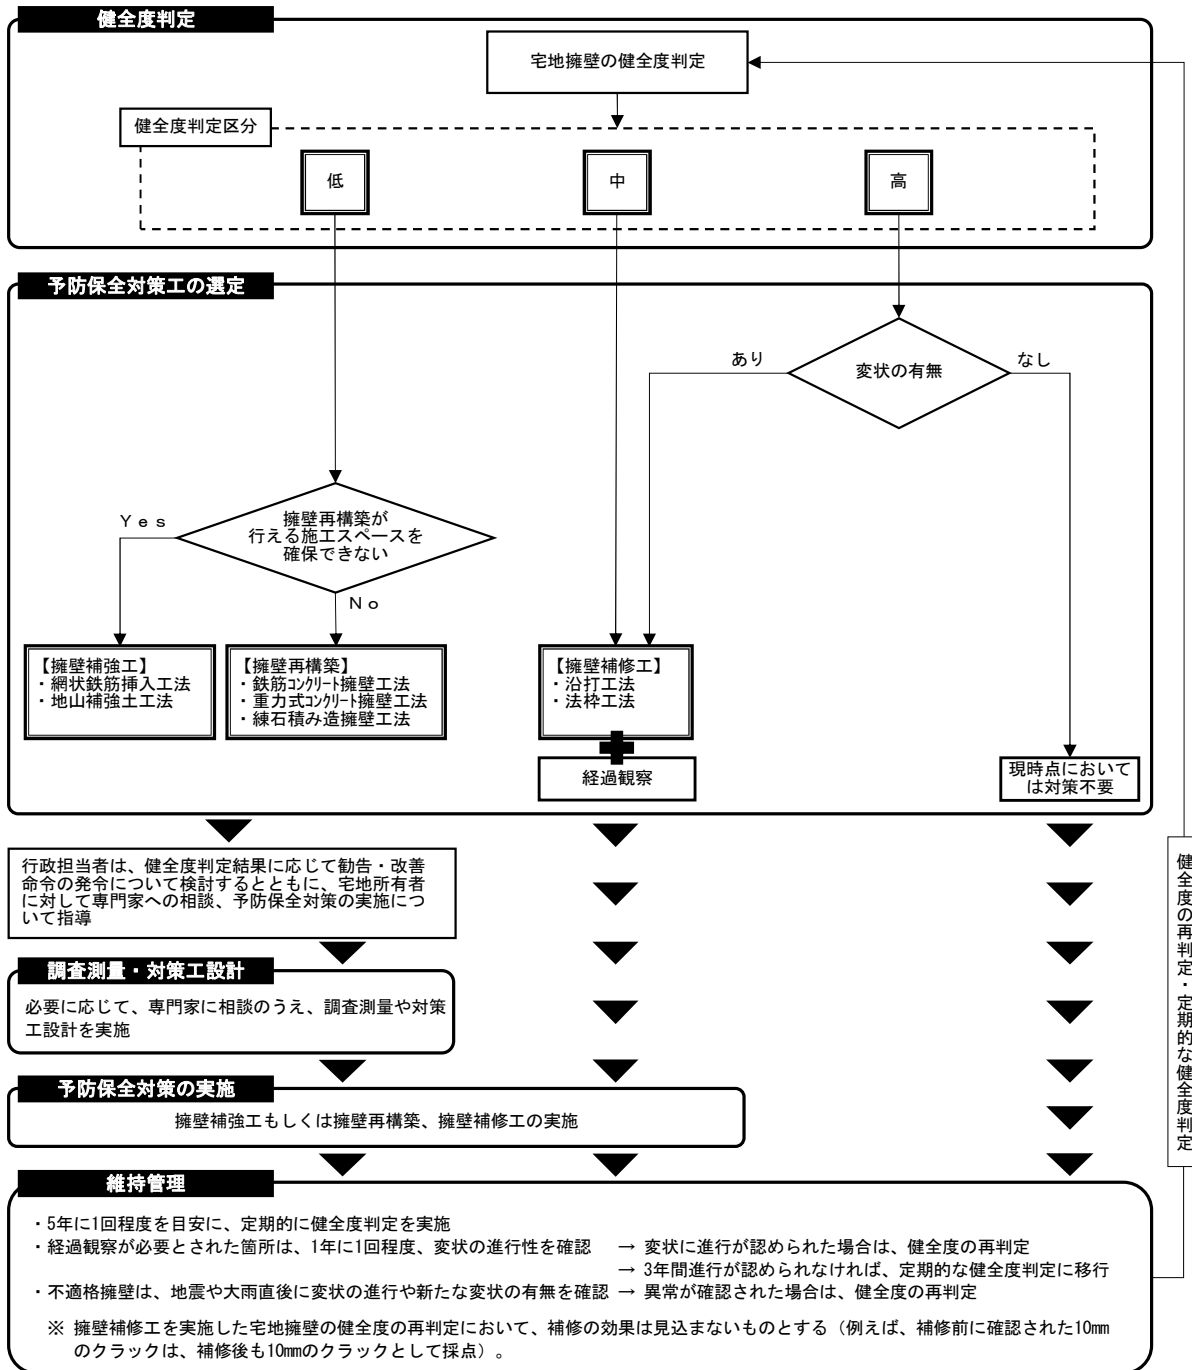
図Ⅲ-3 空石積み擁壁の予防保全対策工の検討フロー

空石積み擁壁は、不適格擁壁であり構造の一体性や安定性が低いと考えられる。このため、健全度判定区分「高」であっても、変状が生じている場合は、擁壁補修工を行ったうえで経過観察を行うこととする。

- ※1 予防保全対策工の工法は、代表的な例を掲載。
- ※2 予防保全対策工の概算工事費は表Ⅲ-2～表Ⅲ-4参照。
- ※3 健全度判定や予防保全対策工法の選定において、次の変状が発生している場合は、地盤調査や安定解析等に基づき検討する必要があるため、専門家に相談することが望ましい。
 - ① 沈下による縦方向の目地のズレ：基礎地盤の沈下対策として固結工法（表Ⅲ-3参照）が必要となる可能性がある
 - ② 前傾・ふくらみ・横クラック：すべり破壊が想定される場合は、すべりを抑止する対策が必要となる可能性がある
- ※4 擁壁補強工もしくは擁壁再構築が選定された場合、その工事実施までの期間の変状進行を抑制する一時的な対策として、沿打工法（表Ⅲ-4参照）などの擁壁補修工を行うことも考えられる。
- ※5 予防保全対策工の施工スペースの目安は「2.2 対策工事に必要な概略の施工スペース」参照。
- ※6 擁壁補修工は、必要に応じて実施する。
- ※7 健全度判定区分が「高」であっても、「中」または「低」の対応を選択することも可能である。また、健全度判定区分が「中」であっても、「低」の対応を選択することも可能である。

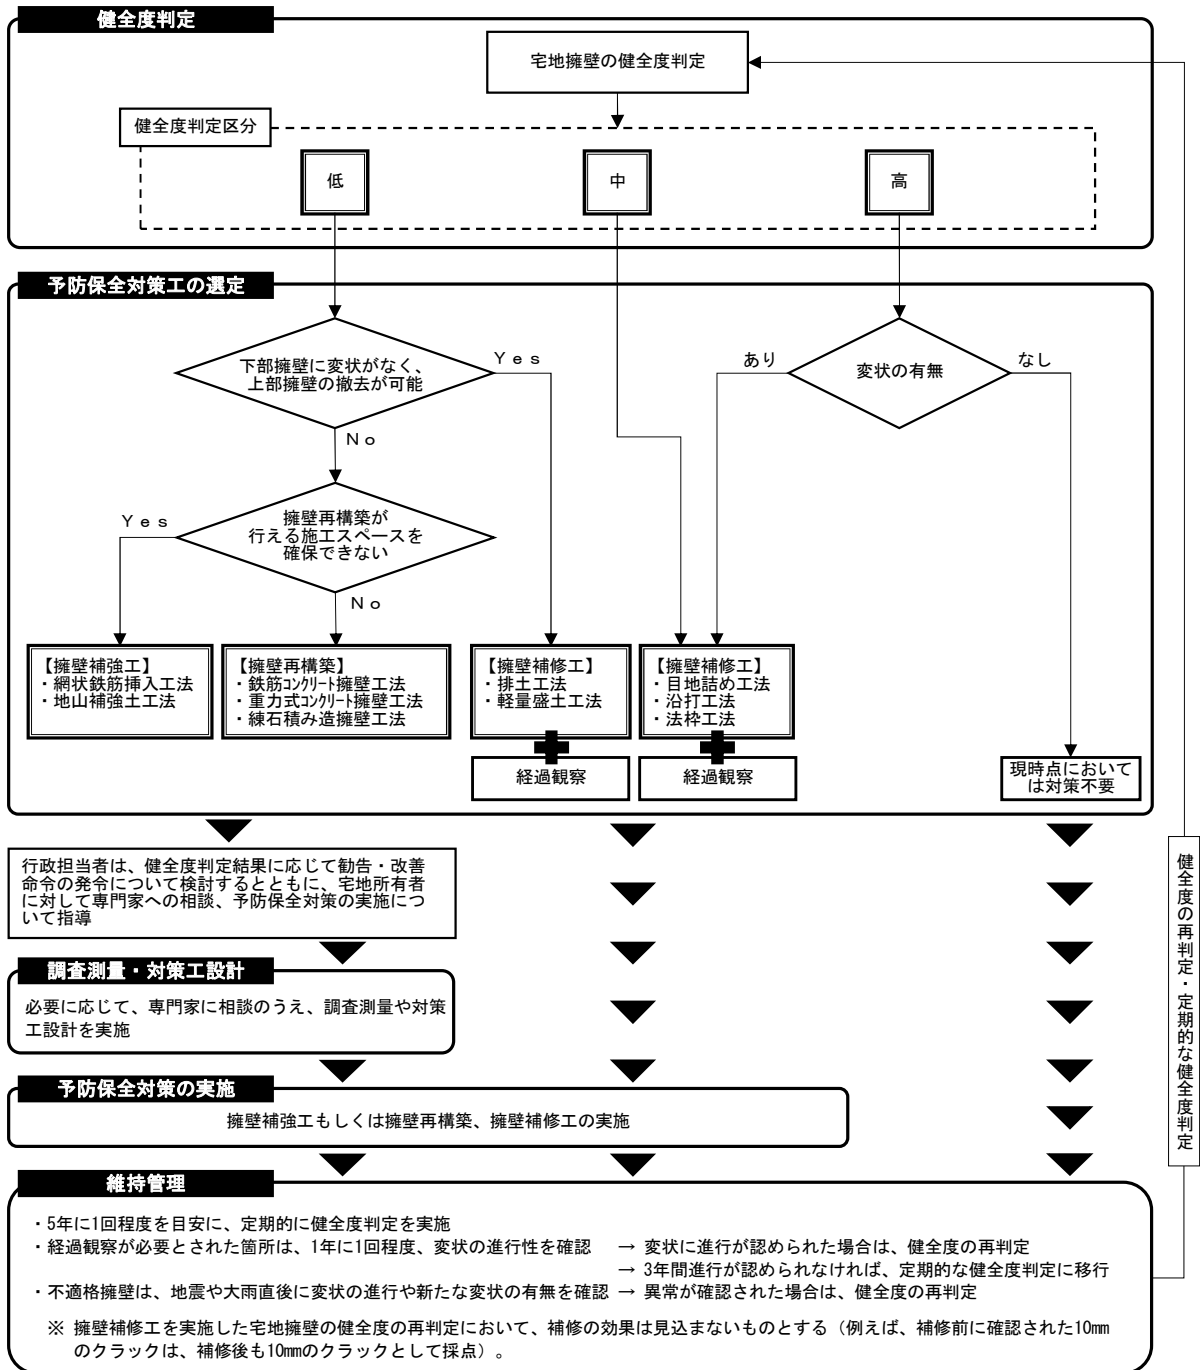
図Ⅲ-4 増積み擁壁の予防保全対策工の検討フロー

増積み擁壁は、あらかじめ増積み部の荷重を見込んで下部擁壁を築造し、かつ上部と下部が一体構造であるものを除き、大部分が不適格擁壁であることから、構造の一体性や安定性が低いと考えられる。このため、健全度判定区分「高」であっても、変状が生じている場合は、補修のうえ経過観察を行うこととする。

増積み擁壁は、上載荷重の軽減を図ることで、安定性向上が期待できる。このため、健全度判定区分「低」であっても、下部の宅地擁壁に変状が認められないこと、上部の宅地擁壁を撤去することを条件に、排土工法もしくは軽量盛土工法に限り、擁壁補修工を選定できることとする。ただし、補修後は経過観察を実施し、変状の進行が認められた場合は、擁壁再構築もしくは擁壁補強工を実施する。

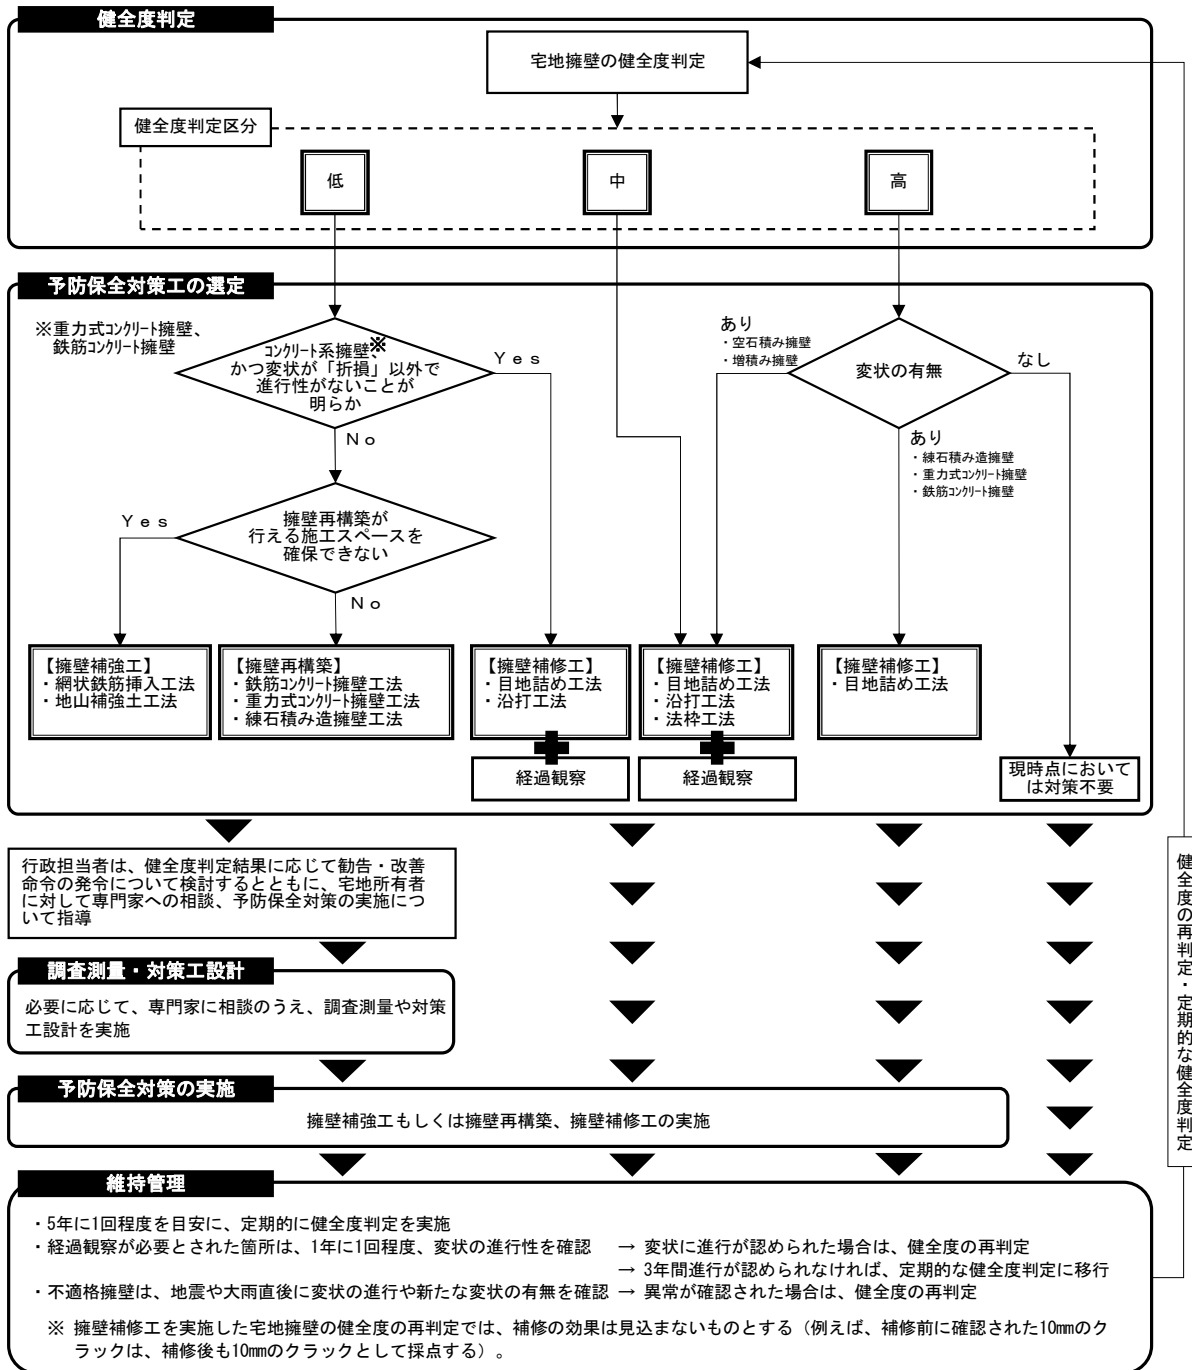
図Ⅲ-5 二段擁壁の予防保全対策工の検討フロー

二段擁壁は、擁壁の種類に応じて、前述（1）～（4）と同じ考え方で対策工を選定する。

上段と下段いずれか一方の擁壁再構築を行う場合、他方への影響を防止する必要がある。また、両方を擁壁再構築する場合、所定の離隔を確保して上段と下段の擁壁位置を計画する、あるいは一体の擁壁を築造する必要がある。

- ※1 予防保全対策工の工法は、代表的な例を掲載。
- ※2 予防保全対策工の概算工事費は表Ⅲ-2～表Ⅲ-4参照。
- ※3 健全度判定や予防保全対策工法の選定において、次の変状が発生している場合は、地盤調査や安定解析等に基づき検討する必要があるため、専門家に相談することが望ましい。
 - ① 沈下による縦方向の目地のズレ：基礎地盤の沈下対策として固結工法（表Ⅲ-3参照）が必要となる可能性がある
 - ② 前傾・ふくらみ・横クラック：すべり破壊が想定される場合は、すべりを抑止する対策が必要となる可能性がある
- ※4 擁壁補強工もしくは擁壁再構築が選定された場合、その工事実施までの期間の変状進行を抑制する一時的な対策として、沿打工法（表Ⅲ-4参照）などの擁壁補修工を行うことも考えられる。
- ※5 上段と下段いずれか一方の擁壁再構築を行う場合は、他方への影響を防止する必要がある。両方を擁壁再構築する場合は、所定の離隔を確保して上段と下段の擁壁位置を計画する、あるいは一体の擁壁を築造する。
- ※6 予防保全対策工の施工スペースの目安は「2.2 対策工事に必要な概略の施工スペース」参照。
- ※7 擁壁補修工は、必要に応じて実施する。
- ※8 健全度判定区分が「高」であっても、「中」または「低」の対応を選択することも可能である。また、健全度判定区分が「中」であっても、「低」の対応を選択することも可能である。

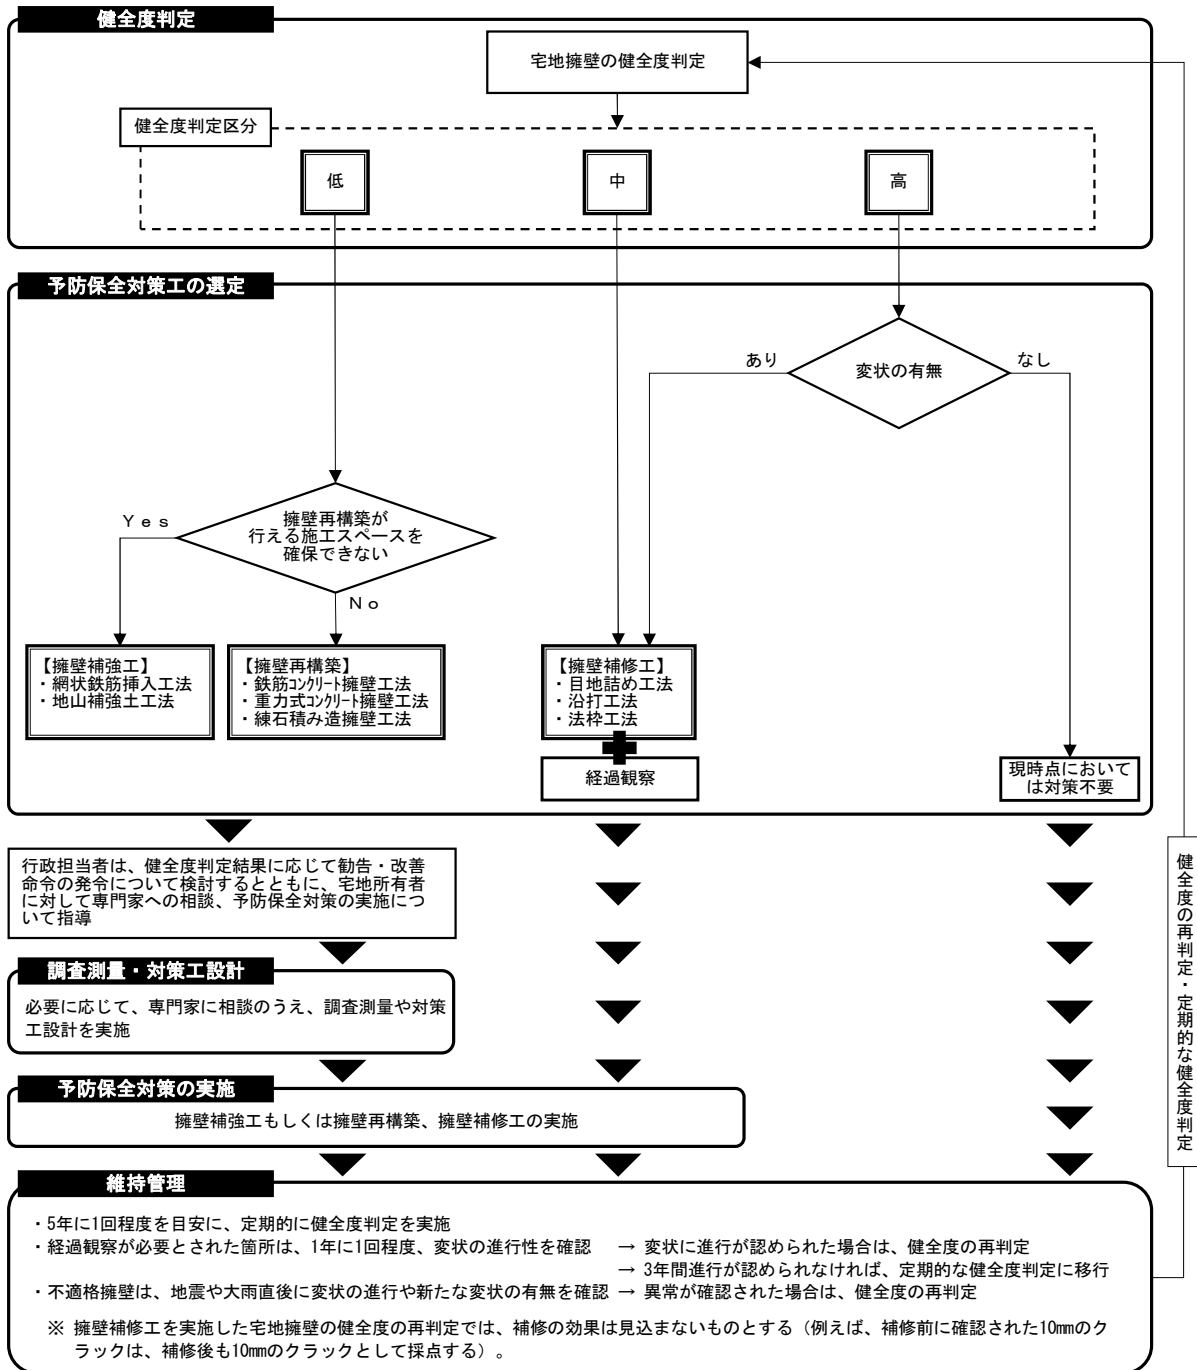
図Ⅲ-6 張出し床版付擁壁の予防保全対策工の検討フロー

張出し床版付擁壁は、擁壁の種類に応じて、前述（1）～（5）と同じ考え方で対策工を選定することを基本とする。なお、コンクリート床版と支柱の対策は、専門家に相談のうえ、建築基準法の技術基準に合致した方法で行う必要がある。

- ※1 予防保全対策工の工法は、代表的な例を掲載。
- ※2 予防保全対策工の概算工事費は表Ⅲ-2～表Ⅲ-4参照。
- ※3 健全度判定や予防保全対策工法の選定において、次の変状が発生している場合は、地盤調査や安定解析等に基づき検討する必要があるため、専門家に相談することが望ましい。
 - ①沈下による縦方向の目地のズレ：基礎地盤の沈下対策として固結工法（表Ⅲ-3参照）が必要となる可能性がある
 - ②前傾・ふくらみ・横クラック：すべり破壊が想定される場合は、すべりを抑止する対策が必要となる可能性がある
- ※4 擁壁補強工もしくは擁壁再構築が選定された場合、その工事実施までの期間の変状進行を抑制する一時的な対策として、沿打工法（表Ⅲ-4参照）などの擁壁補修工を行うことも考えられる。
- ※5 コンクリート床版と支柱の対策は、専門家に相談のうえ、建築基準法の技術基準に合致した方法で行う必要がある。
- ※6 予防保全対策工の施工スペースの目安は「2.2 対策工事に必要な概略の施工スペース」参照。
- ※7 擁壁補修工は、必要に応じて実施する。
- ※8 健全度判定区分が「高」であっても、「中」または「低」の対応を選択することも可能である。また、健全度判定区分が「中」であっても、「低」の対応を選択することも可能である。

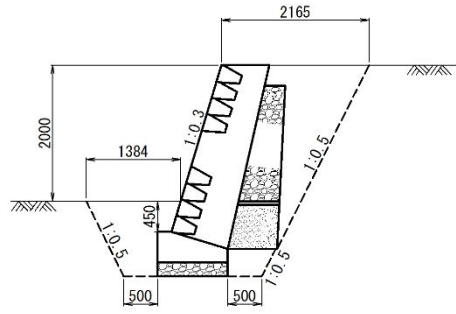
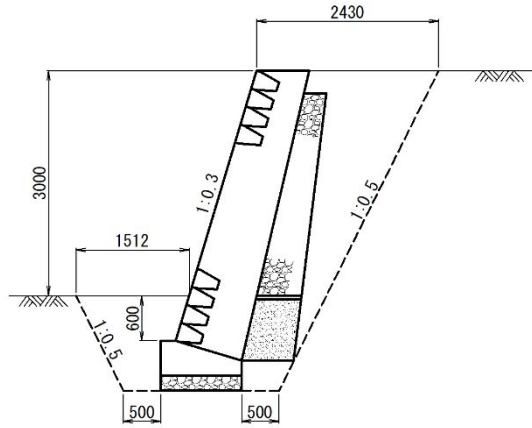
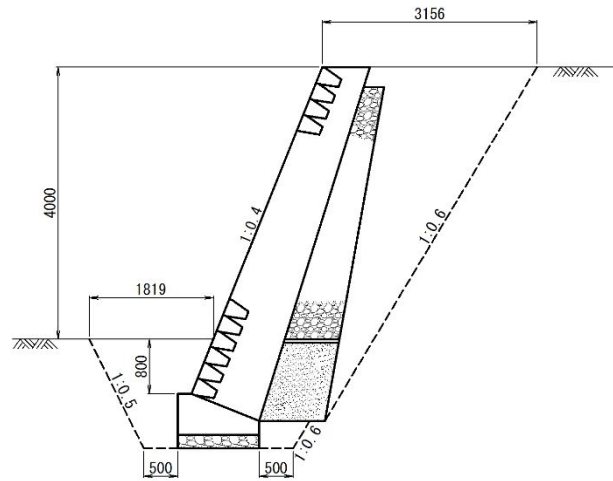
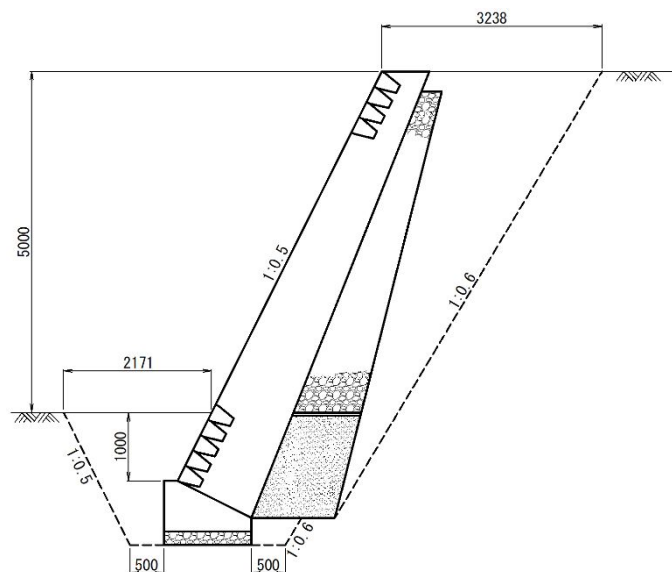
図Ⅲ-7 練石積み造擁壁工法（Ⅲ種）の施工スペースの目安

【擁壁高 2.0m】

【擁壁高 3.0m】

【擁壁高 4.0m】

【擁壁高 5.0m】

対策工	対策工法	施工スペースの目安	参考図
擁壁再構築	練石積み造擁壁工法	<ul style="list-style-type: none"> ・既存擁壁前面に2～3m程度以上 ・既存擁壁背面に3～4m程度以上 	図Ⅲ-7
	重力式コンクリート擁壁工法 鉄筋コンクリート擁壁工法	<ul style="list-style-type: none"> ・既存擁壁前面に2m程度以上 ・既存擁壁背面に2～7m程度以上 	図Ⅲ-8
擁壁補強工	地山補強土工法	<ul style="list-style-type: none"> ・既存擁壁前面に5m程度以上 	図Ⅲ-9
	網状鉄筋挿入工法	<ul style="list-style-type: none"> ・既存擁壁前面に1～3m程度以上 ・既存擁壁背面に2m程度以上 	図Ⅲ-10

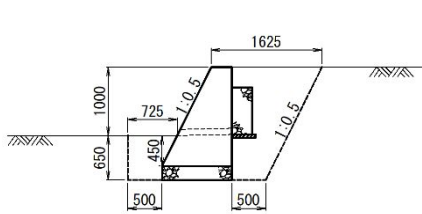
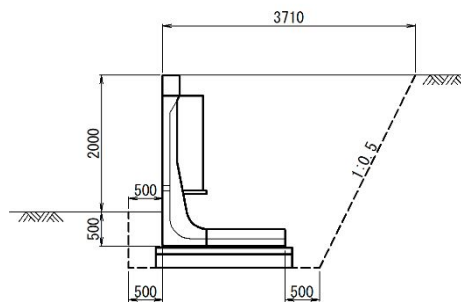
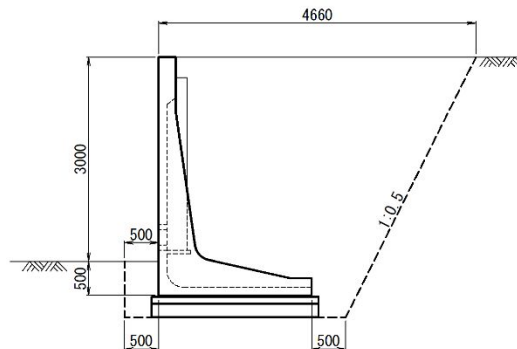
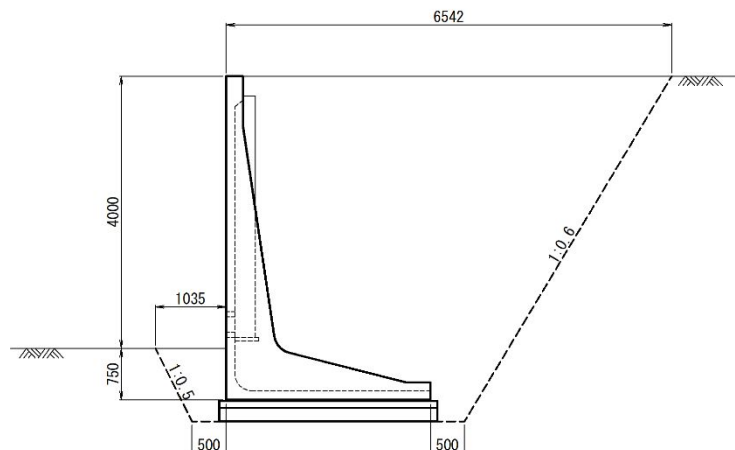
図Ⅲ-8 重力式コンクリート擁壁工法、鉄筋コンクリート擁壁工法の施工スペースの目安

<重力式コンクリート擁壁工法>

<鉄筋コンクリート擁壁工法>

【擁壁高 1.0m】

【擁壁高 2.0m】

【擁壁高 3.0m】

【擁壁高 4.0m】

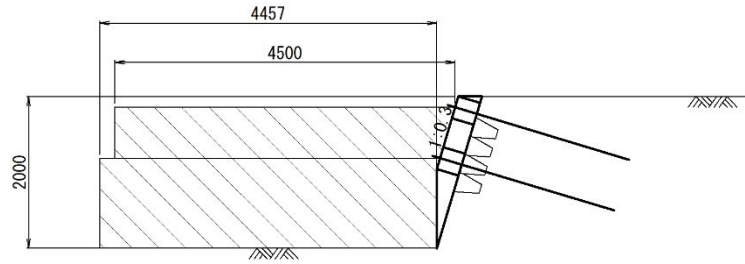
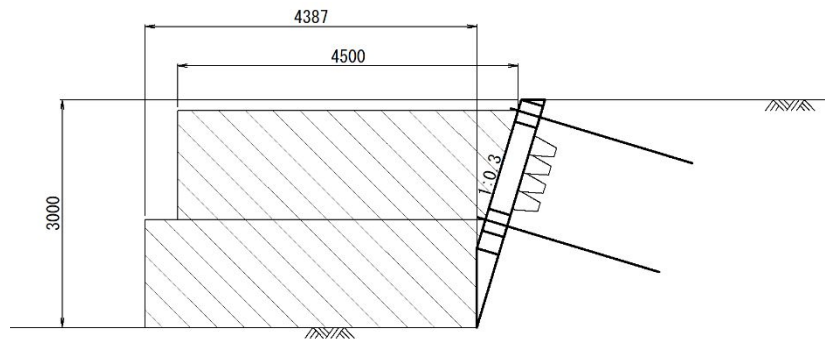
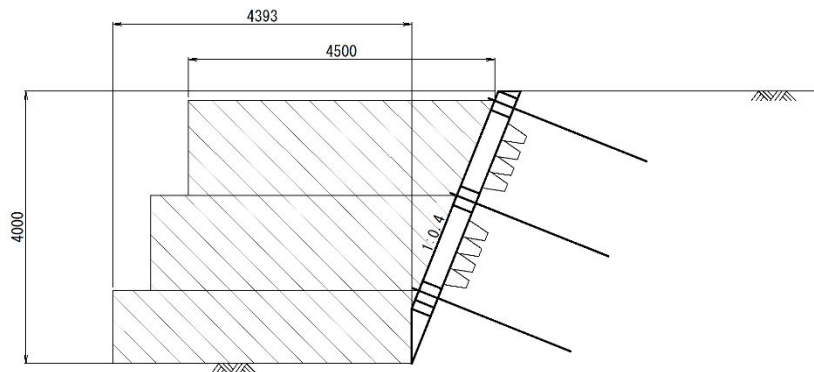
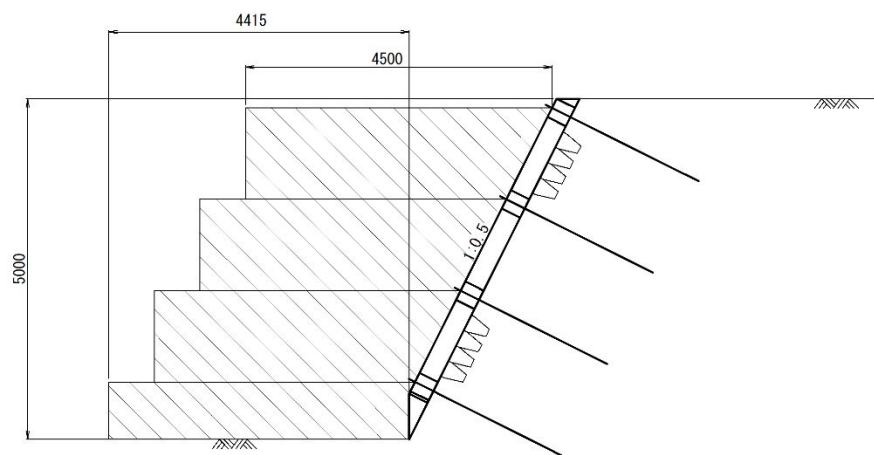
図Ⅲ-9 地山補強土工法の施工スペースの目安

: 仮設足場

【擁壁高 2.0m】

【擁壁高 3.0m】

【擁壁高 4.0m】

【擁壁高 5.0m】

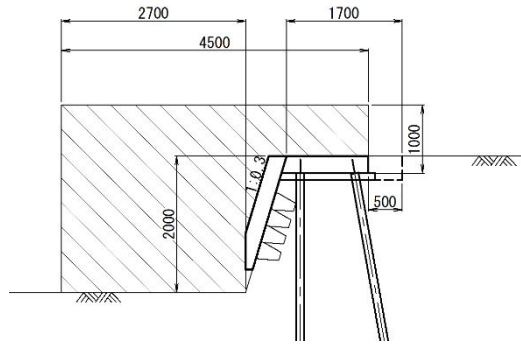
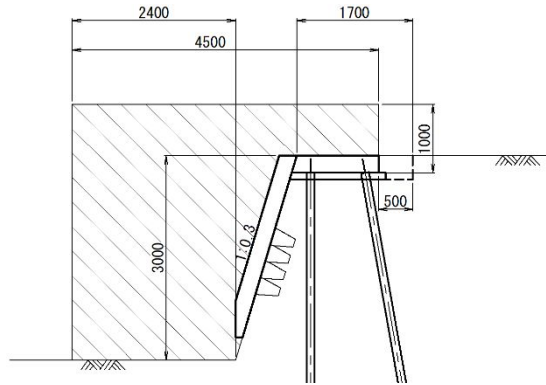
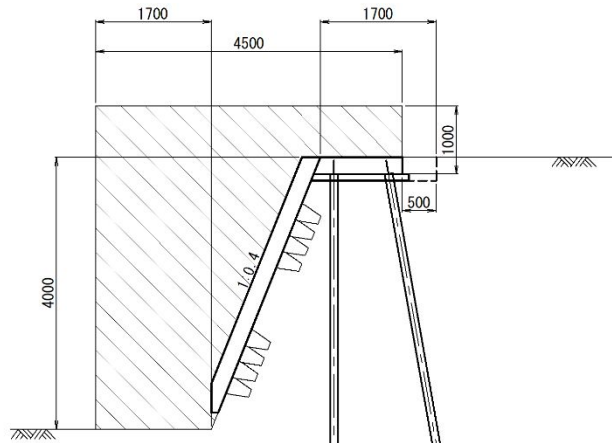
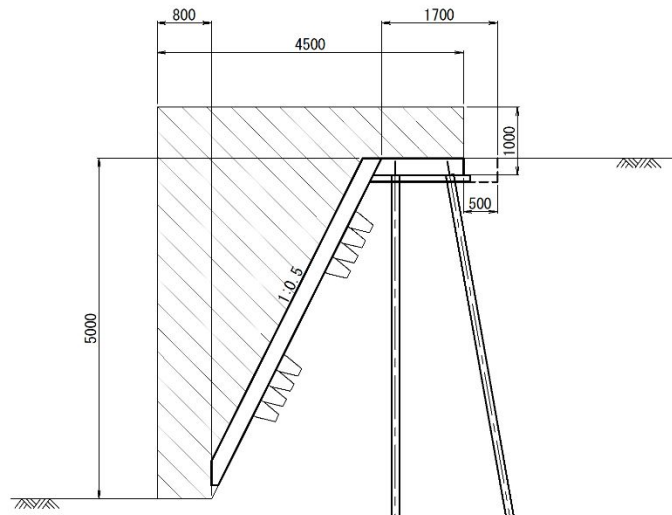
図Ⅲ-10 網状鉄筋挿入工法の施工スペースの目安

【擁壁高 2.0m】

: 仮設足場

【擁壁高 3.0m】

【擁壁高 4.0m】

【擁壁高 5.0m】

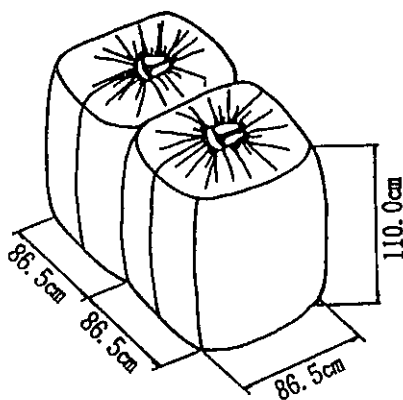
図Ⅲ-11 大型土のう (1t)

注) 縦・横 86・5cm・高さ 190 cm (内 80cm は蓋用) のものに 0.8m³ (1t) の土を入れた時の寸法。
運搬、設置するためにはクレーン・レッカー等が必要である。

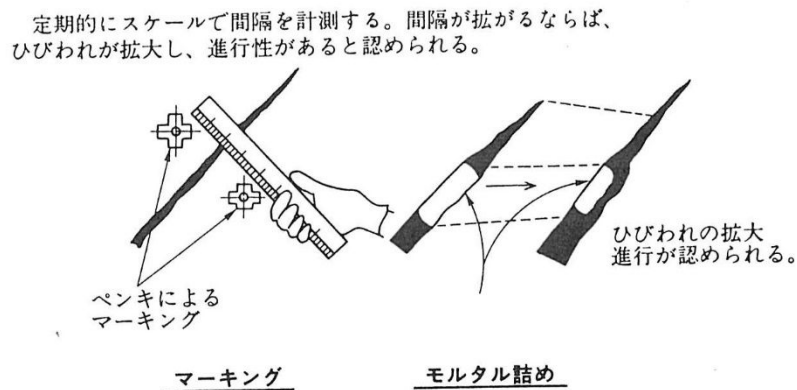
図Ⅲ-12 マーキングやモルタル詰めによる観測

経過観察は、主に、健全度判定で健全度「中」と判定され擁壁補修工を実施した宅地擁壁を対象に、変状の進行性を確認するものである。経過観察の結果、変状に進行性が認められた場合は、健全度を再判定し、健全度「低」に至った時点で擁壁再構築もしくは擁壁補強工の実施を検討する。経過観察は、1年に1回程度を目安に実施し、主に図Ⅲ-12の手法でクラックや目地の開きの拡大などを確認し、進行性の有無を判断する。
