航空輸送の安全にかかわる情報の中間報告
(平成 20 年度上半期)

平成 20 年 12 月
国土交通省航空局

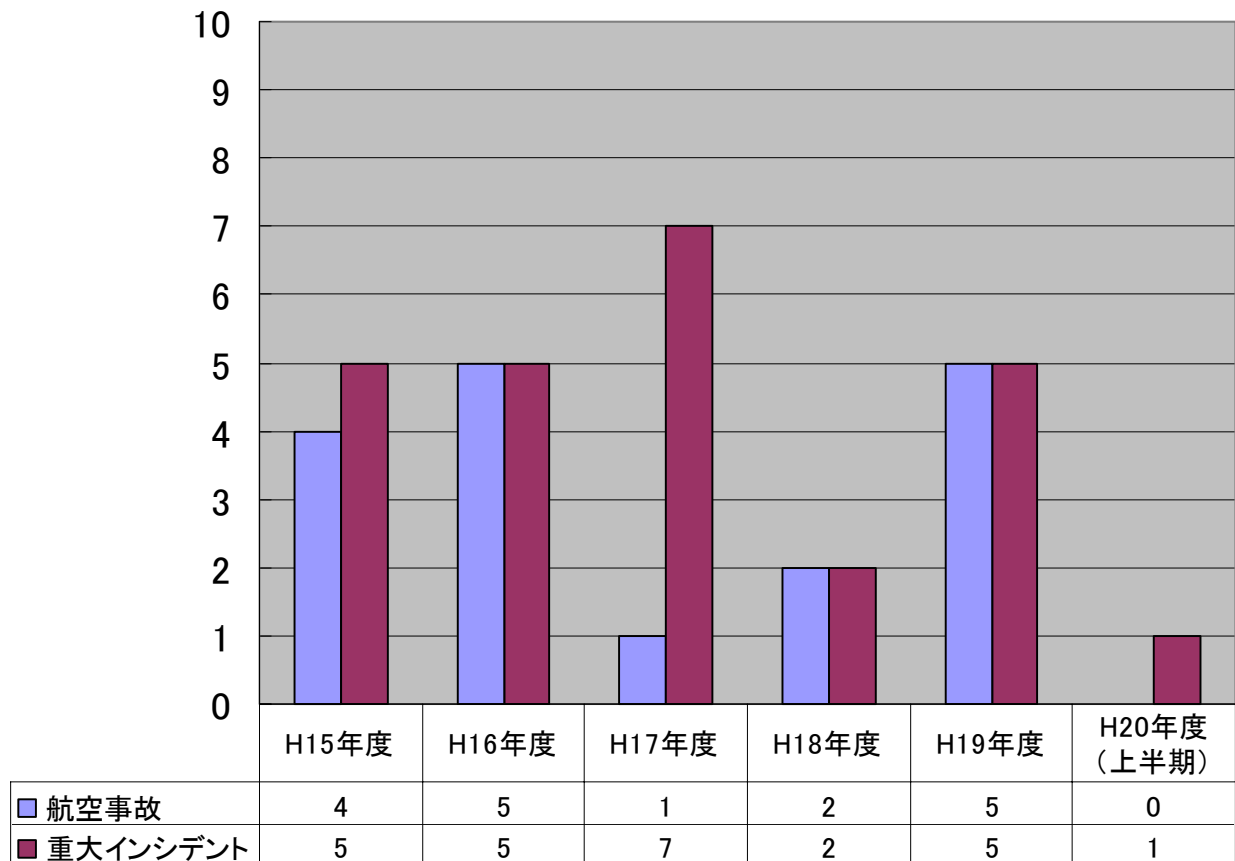
平成 20 年度上半期における航空運送事業に係る航空事故及び重大インシデントの発生件数を、過去 5 年度と比較したものを図 1.1 に示します。

図 1.1: 本邦航空運送事業者による航空事故・重大インシデントの発生件数の推移
