航空輸送の安全にかかわる情報
(平成 24 年度分)

平成 25 年 6 月
国土交通省航空局

本報告書は、平成 24 年度の航空運送事業者における航空輸送の安全にかかわる情報を取りまとめたものです。

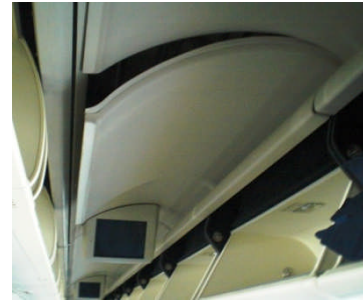
客室内天井の状況

発 生 日 時	平成 24 年 6 月 20 日 13 時 23 分頃
発 生 場 所	成田国際空港 A 滑走路上
運 航 者	全日本空輸
航 空 機	ボーイング式 767-300 型 (JA610A)
出発地 / 最初の着陸予定地	北京 / 成田国際空港
便 名	ANA956
搭 乗 者	乗務員 10 名、乗客 183 名 (計 193 名)
概 要	成田国際空港に着陸した際にハードランディングとなった。点検の結果、胴体の一部に変形が認められた。
負 傷 者	乗客 5 名及び客室乗務員 4 名が軽傷 (ねんざ、打撲等)
機体の損壊等	主翼前方付近胴体上部の変形 (しわ) 及び変形に伴う亀裂等
備 考	現在、運輸安全委員会が原因を調査中 (平成 24 年 6 月 27 日に調査進捗状況を公表)

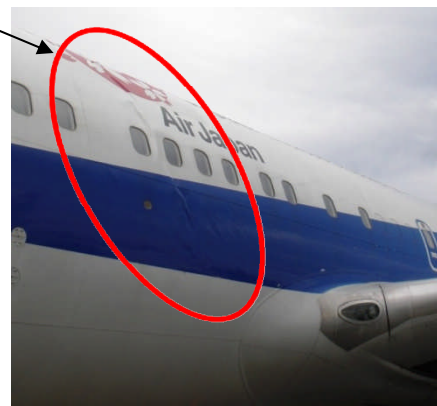
機体胴体部外板の変形(側面)
