# 熊本県内パラシュートタワー事故調査報告書(概要)

社会資本整備審議会 昇降機等事故調査部会

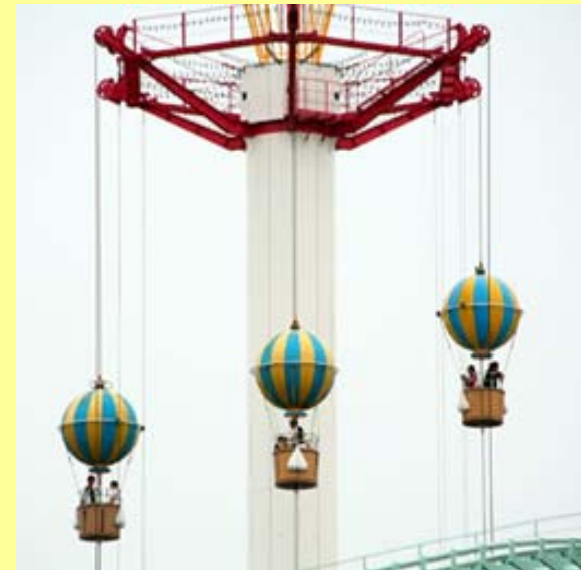
- (1) 機種名 :一般名称 パラシュートタワー
- (2) 管理者 :株式会社サノヤス・ヒシノ明昌(現サノヤス・ライド株式会社)
- (3) 製造者 :サノヤス・ヒシノ明昌
- (4) 施工者 :サノヤス・ヒシノ明昌
- (5) 最高速度 :2.7m/s(=9.8km/h)
- (6) 乗車人員 :24名(4名/台×ゴンドラ6台)
- (7) 確認済証交付年月日 :平成元年11月22日
- (8) 完了済証交付年月日 :平成2年3月12日

当該遊戯施設(遊園地のホームページによる)
