時間帯区分案における明かり区間の高速走行について

共用走行区間の明かり区間における除雪方法

H29.4.27
第8回青函共用走行区間技術検討
WG資料より作成

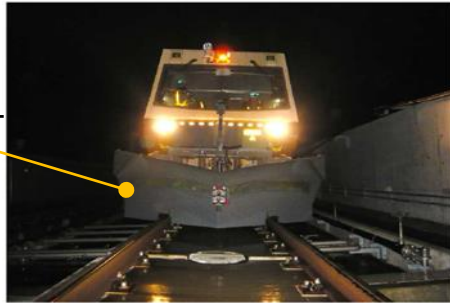
確認車

- 線路上の積雪が列車走行によって生じる風により舞い上がった場合、車両の床下に着雪するおそれがある。
- このため、北海道新幹線の専用区間については、確認車に除雪装置(フランジャー)を装着し、レール面下70mmまでの除雪を、またブラシ式除雪装置によりレール面下100mmまでの除雪を行い、雪の舞い上がりによる車両床下着雪を予防している。

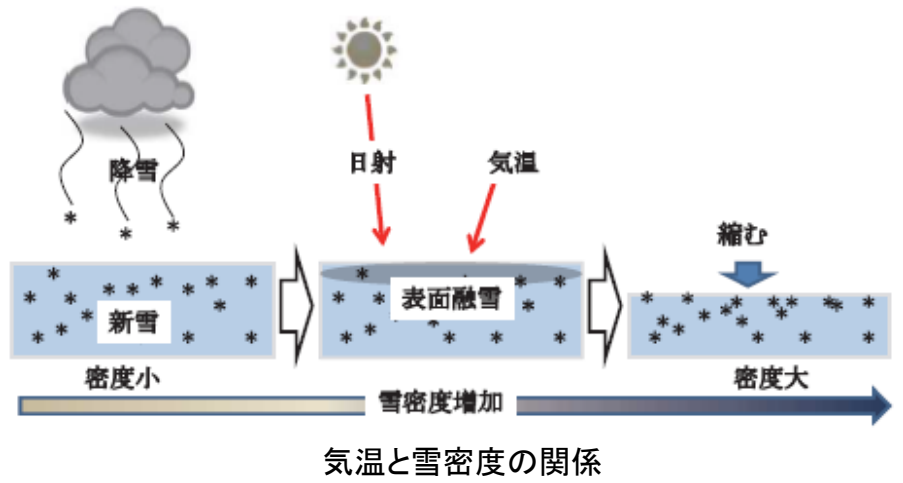
○気温と雪密度の関係

- ・ 降雪後、積雪表層の新雪は日射や気温の影響を受けて表面融雪が発生し、密度が増加する。
