平成29年6月30日  
第9回 青函共用走行区間技術検討WG資料

# 第9回技術検討WG資料(2) 時間帯区分案における時速200km以上の高速走行について

# 共用走行区間の明かり区間における除雪方法

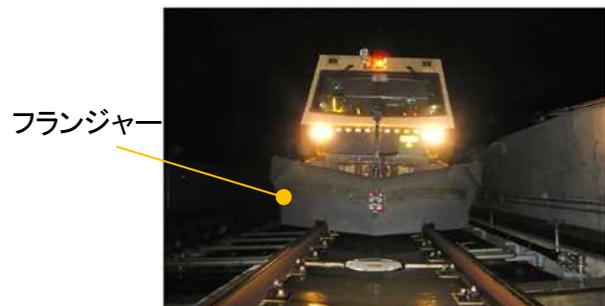
確認車

- 線路上の積雪が列車走行によって生じる風により舞い上がった場合、車両の床下に着雪するおそれがある。
- このため、北海道新幹線の専用区間については、確認車に除雪装置(フランジャー)を装着し、レール面下70mmまでの除雪を、またブラシ式除雪装置によりレール面下100mmまでの除雪を行い、雪の舞い上がりによる車両床下着雪を予防している。

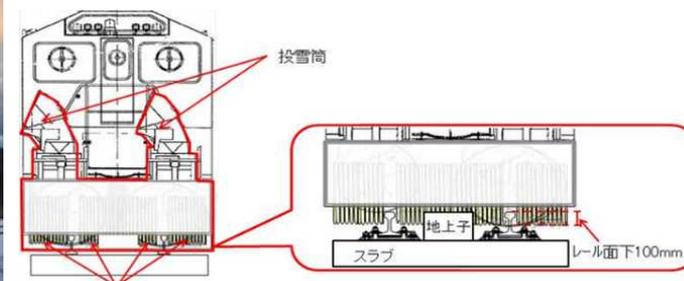
- 一方、共用走行区間の明かり区間(約10km)については、三線軌条により軌道構造が複雑になっているため、新設区間のような確認車の除雪装置及びブラシ式除雪装置が使用できず、モーターロータリーによりレール面下30mmまでの除雪となっている。

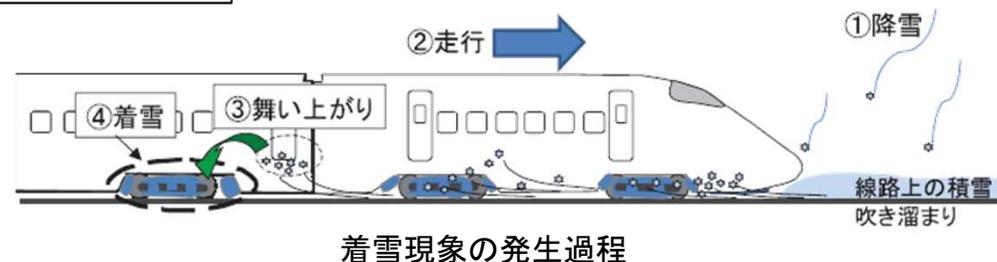
## ○着雪現象の発生過程と舞い上がりメカニズム

- ① 降雪
- ② 積雪がある線路上の列車走行
- ③ 列車走行に伴う雪の舞い上がり
- ④ 床下機器、台車部分への着雪

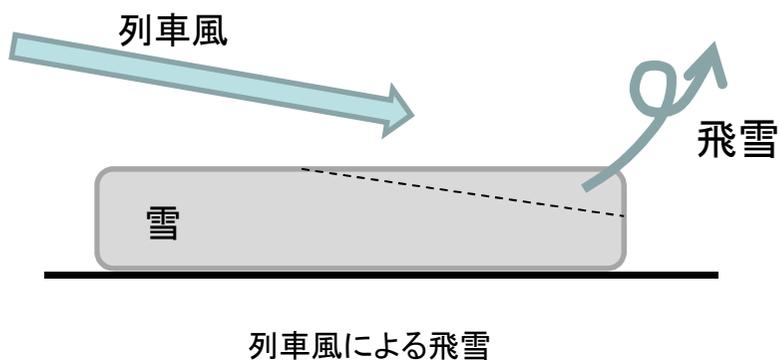
## ○雪の舞い上がりイメージ図

- ・ 主に列車走行によって生じる風のせん断力が雪面上の雪粒子を動かし舞い上がる。

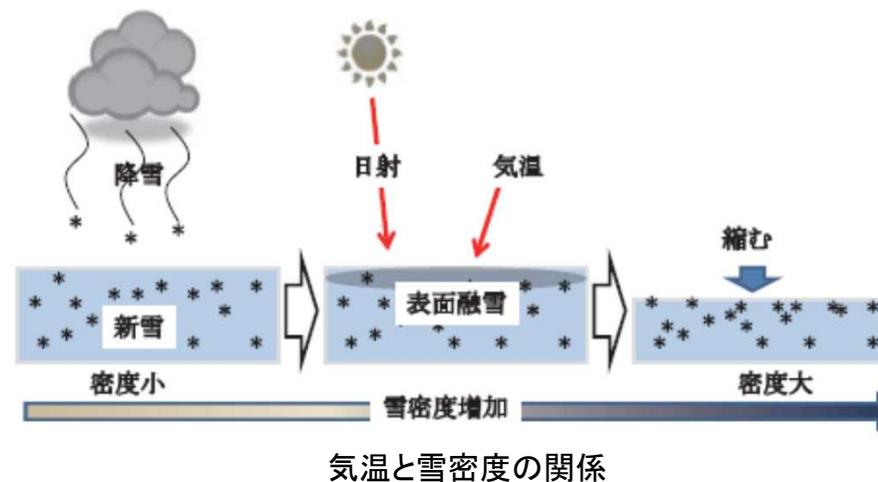
## ○気温と雪密度の関係

- ・ 降雪後、積雪表層の新雪は日射や気温の影響を受けて表面融雪が発生し、密度が増加する。

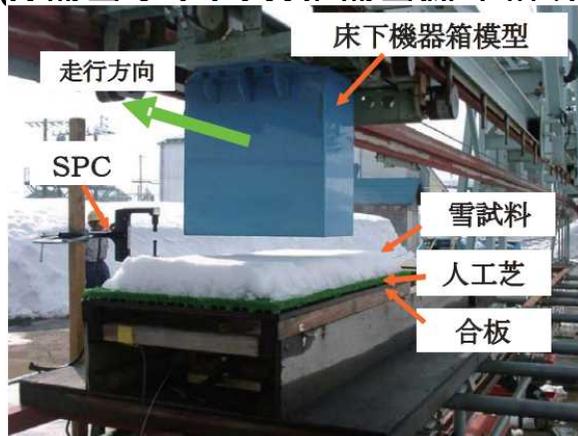
雪の舞い上がり試験状況

- ・ 塩沢雪害防止実験所(新潟県南魚沼市)構内に設置されている排雪力測定試験装置を用いて試験。
- ・ 全長60mのガイドレールを用いて、車両の床下機器箱を模擬した直方体(長さ200mm、幅400mm、高さ200mm)を直線運動(最高速度40m/s)させ、雪の舞い上がり現象を再現。
- ・ 雪粒子の飛雪フラックスを飛雪粒子計(SPC)を用いて測定。

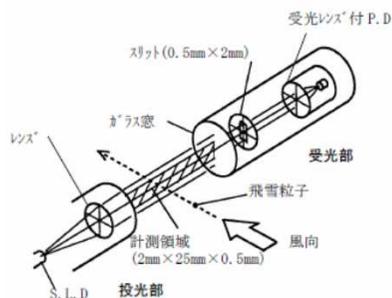
SPCによる飛雪フラックスの測定

レーザーによる平行光線内(検測領域)を通過する飛雪粒子数を測定

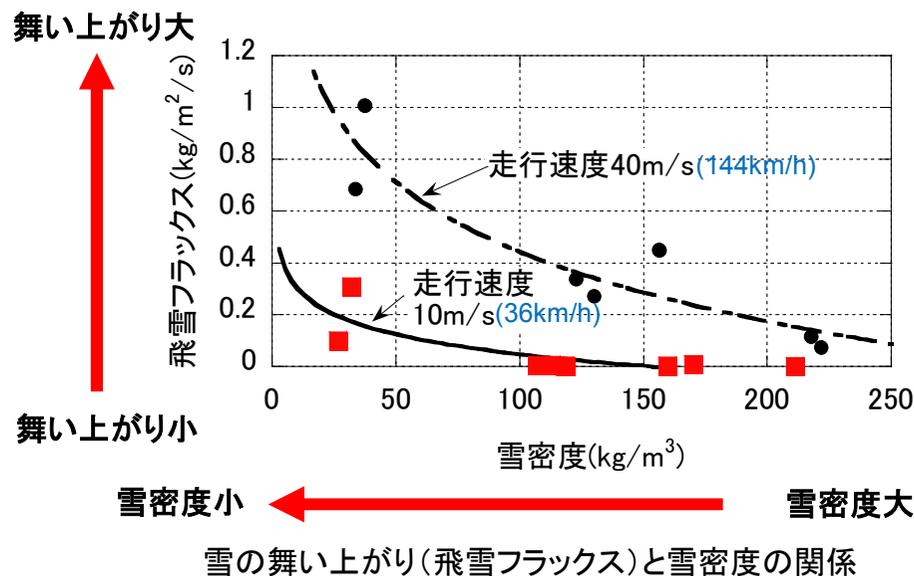
雪の舞い上がり(飛雪フラックス)と雪密度の関係

**雪密度が低く、走行速度が早いほど雪の舞い上がり(飛雪フラックス)は大きくなる**

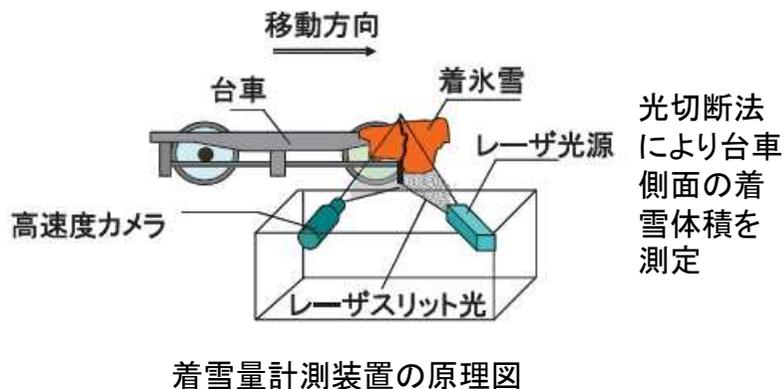
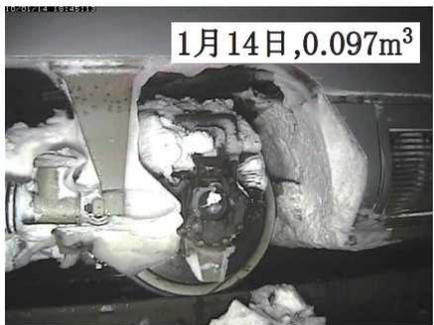
こまち車両の台車部側面の着雪量とカメラ画像の例

- 平成19～21年度の冬期に盛岡駅の上り線ホーム下に設置された着雪量計測装置及びカメラにより記録したこまち車両の台車側面の着雪量を用いて分析。
- 飛雪フラックスは、秋田・盛岡間の6地点(秋田、大曲、角館、田沢湖、雫石、盛岡)を列車が通過した際のアメダス観測点の気象データをもとに推定した雪密度から求めたものを使用。走行速度は運転曲線から観測点前後の平均的な速度を読み取った値を使用。

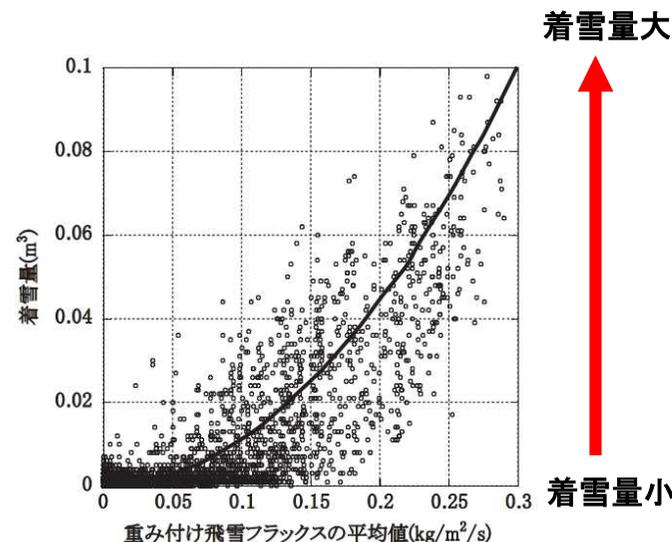
雪の舞い上がり(飛雪フラックス)と着雪量の関係  
舞い上がり小 → 舞い上がり大

雪の舞い上がり(飛雪フラックス)が大きいほど、着雪量は大きくなる
