落下物対策の強化策(報告書)

平成 30 年 3 月

落下物防止等に係る総合対策推進会議

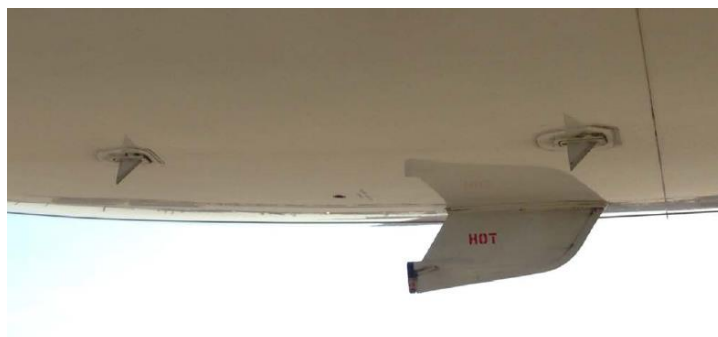
図 3-5 ドレインマスト

ドレインマストは、ギャレーや化粧室にて使用された液体を排出するために装備されているが、飛行中は常に加熱されており、液体が凍らないよう制御されている。この加熱機能の故障などの原因により、氷塊が形成される可能性がある。整備の際に当該箇所の加熱機能が正常に作動することを確認することが重要である。

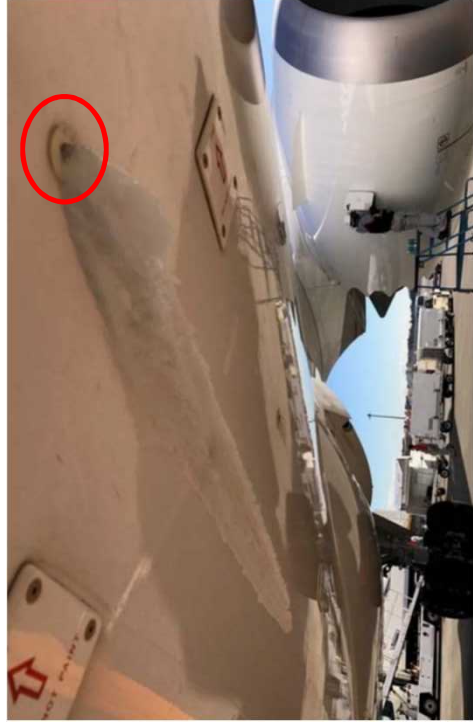
【ドレイン・バルブについて】

- 航空機内に溜まった液体などを排出するための抜き穴（ドレイン）と弁（バルブ）が胴体の下に設けられている
 - 地上においてバルブの開閉により排水するが、当該バルブがゴミ詰まり等により正常に作動しないと飛行中に排水が凍結することがある
- 氷塊落下対策として定期的に清掃を実施
