航空輸送の安全にかかわる情報
(平成 29 年度分)

平成 30 年 7 月
国土交通省航空局

本報告書は、平成 29 年度の本邦航空運送事業者における航空輸送の安全にかかわる情報その他参考となる情報をとりまとめたものです。

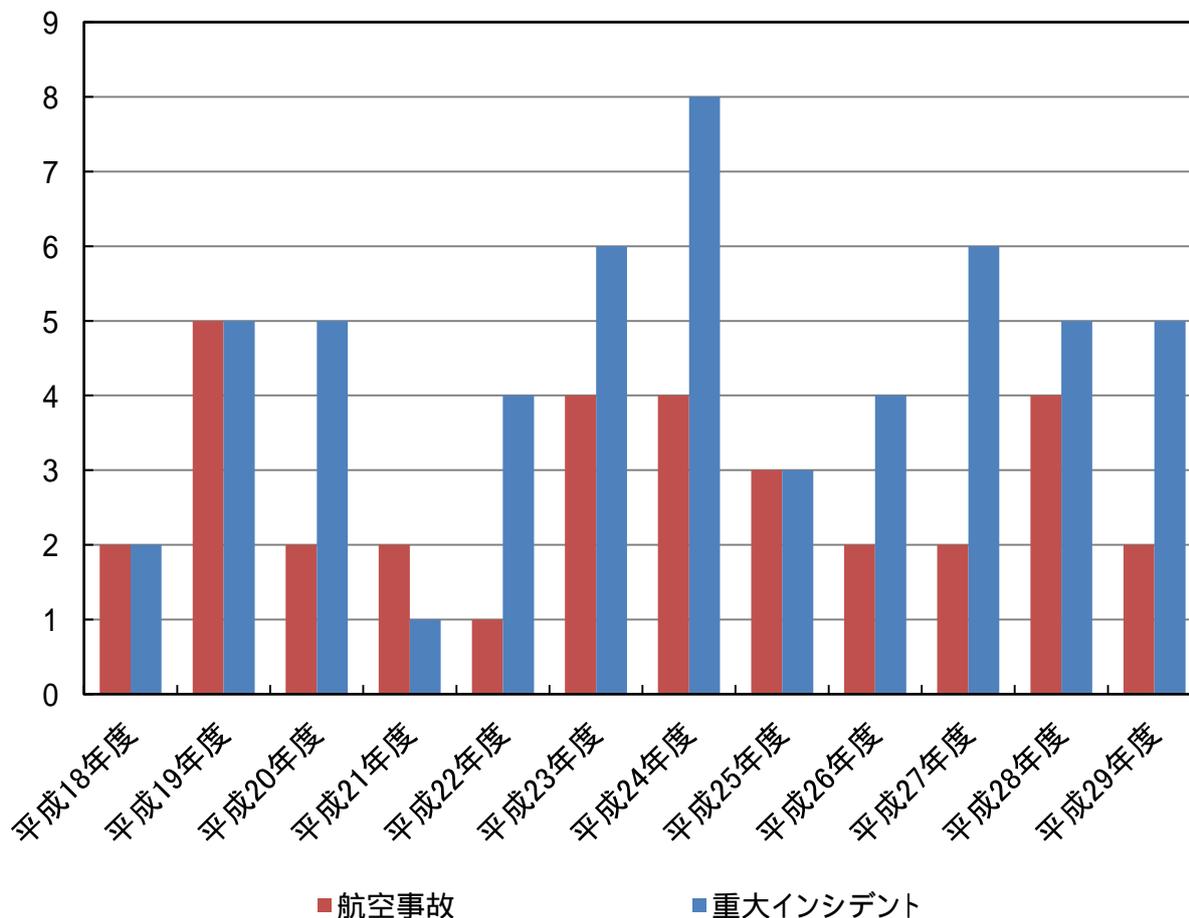
図 - 1 : 本邦航空運送事業者による航空事故・重大インシデントの発生件数の推移

平成 29 年度における航空運送事業に係る航空事故及び重大インシデントの発生件数を、過去 4 年度と比較したものを図 - 1 に示します。

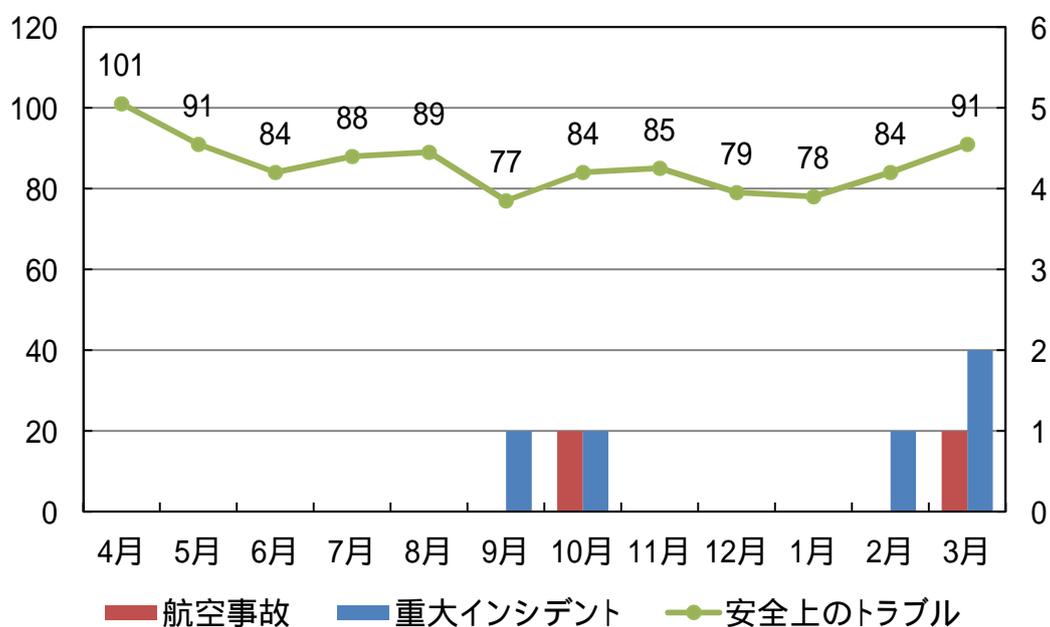
図 - 1 : 安全上のトラブル等の月別の発生件数

本邦航空運送事業者における安全上のトラブル等の月別の発生件数を表 - 1 及び図 - 1 に示します。また、表 - 1 中の安全上のトラブルを航空法施行規則第 221 条の 2 の分類に従って集計したものを表 - 2 に示します。

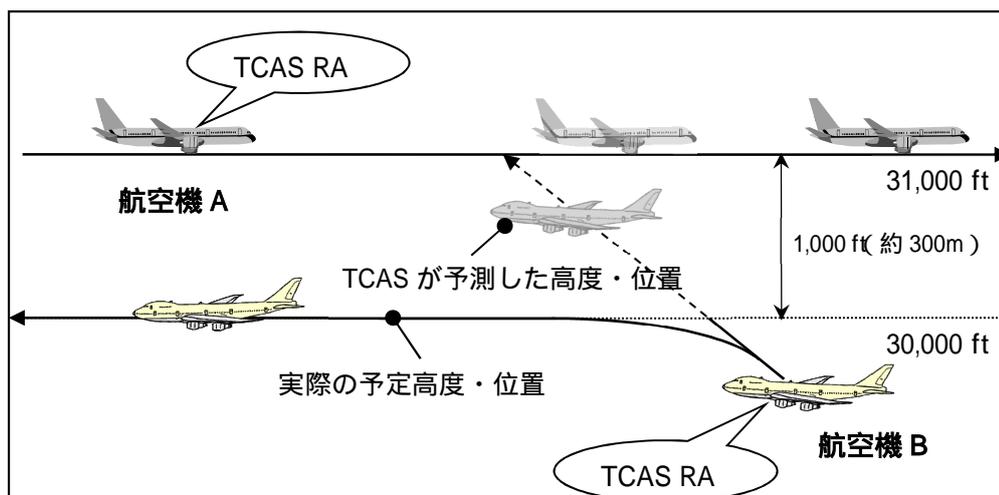
図 - 2 : 水平飛行に移行する際の TCAS RA の例

航空機 A が高度 31,000 フィートを巡航中、航空機 B は高度 30,000 フィートで水平飛行に移行する予定で上昇していたところ、TCAS 装置は航空機 B が水平飛行に移る予定であることを認識できないことから、航空機 B がそのまま上昇を続け、航空機 A と B が接近する可能性を排除するため、安全上回避指示を行うことがあります。

注3) 航空機衝突防止装置 (TCAS) の回避指示 (RA) に基づく操作が大半を占めていますが、TCAS については、図 - 2 のように、通常の管制指示に従った正常な運航においても相手機との位置関係や速度によって回避指示が作動することがあります。また、対地接近警報装置 (GPWS) が作動した事案については、そのほとんどが飛行経路付近の山や谷の影響により一時的に地表への接近率が増加した事案です。しかしながら、ヒューマンエラー等により経路を逸脱した結果、TCAS RA や GPWS が作動した事案も見受けられることから、航空局としては、このような事案に対して再発防止のためのフォローアップを行っています。
