シートベルト及びショルダーハーネス着用の励行

シートベルト及びショルダーハーネスは操縦者のみならず同乗者も着用してください

平成29年6月富山県立山町で発生した小型機墜落事故

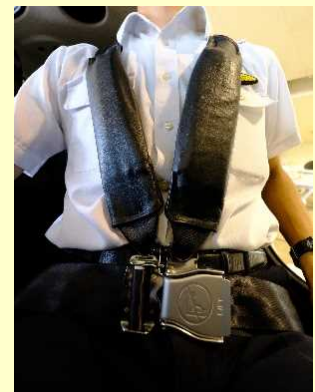
ショルダーハーネスも！

- ・ シートベルトの長さは体に合わせて調整できるので、体がシートから浮き上がらない程度に固定する。
- ・ ショルダーハーネスの長さは体を座席の背にぴったり付けた時にたるみがない程度がよい。
- ・ 飛行中ショルダーハーネスを固定する必要がある時はロックリリースハンドルをロック位置にする。
- ・ シートベルトは腰の低い位置にかけることが肝要、腹部の柔らかい箇所は衝撃に弱い場合がある。
- ・ シートベルト、ショルダーハーネスとも、その使用に当たっては**ねじれていない**ことを確かめ、**確実に固定**すると同時に、必要な時直ちに座席から離れられるようにベルトのバックルの上は常に整頓しておかねばならない。
