# 宅地擁壁老朽化判定マニュアル（案）

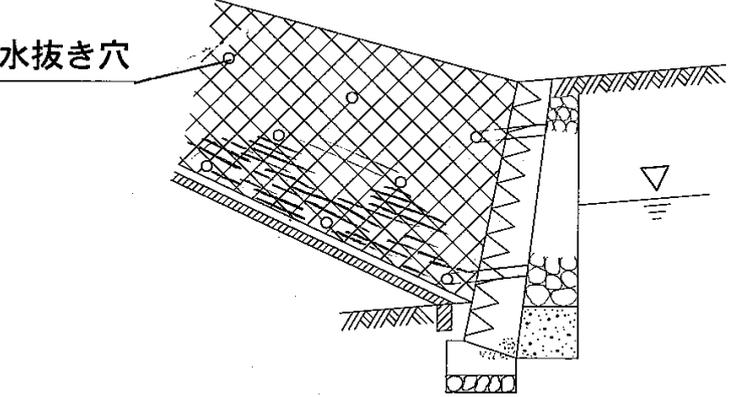
表－2 湧水の状況分類表

分類	内 容	模 式 図
III	擁壁表面がかわいている。	
II	<p>常に擁壁表面が湿っている。</p> <p>擁壁背後が湿润状態で目地や水抜き穴から湿気が感じられる状態。</p>

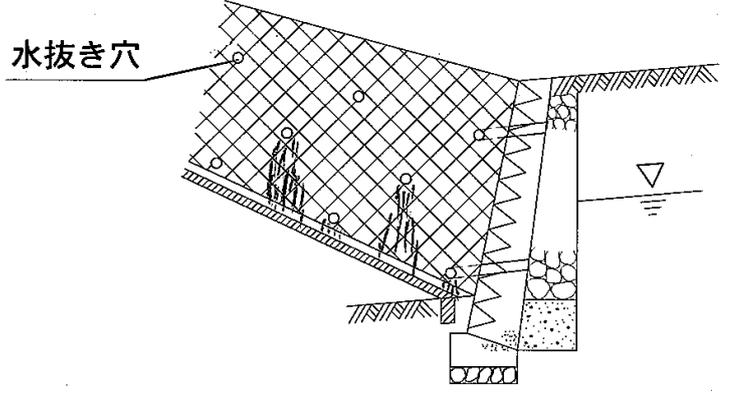
I	<p>水がしみ出し、流出している。</p> <p>水抜き穴はあるが、天端付近で水が浸透しやすい状況にあり、かつ湧水がある場合。</p>

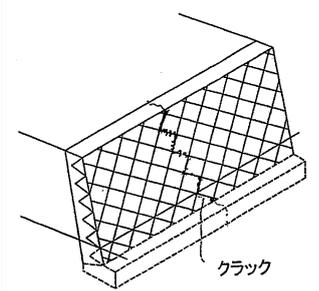
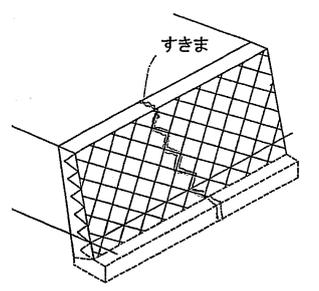
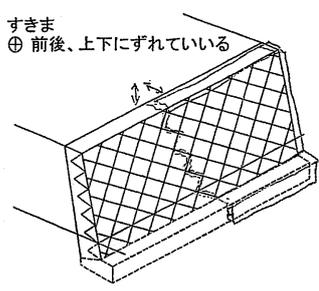
表-11 宅地擁壁老朽化変状の程度「大・中・小」の説明(練石積み・コンクリートブロック積み擁壁)

小変状	中変状	大変状
縦クラック (不同沈下、前後のずれ)

主な現象の説明	擁壁全面の積石に沿って縦クラックが発生している。	積石に沿ったクラックの幅が大きく、すきまができている。	擁壁が縦のすきまを境に前後または上下にずれている。
主な想定原因	・背面土圧増大 ・地盤不同沈下	・同左	・同左
コーナー部クラック (背面土圧増大)

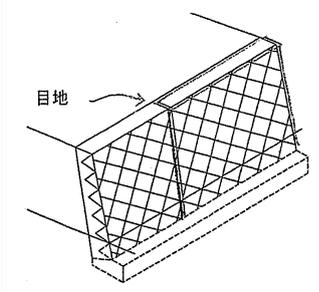
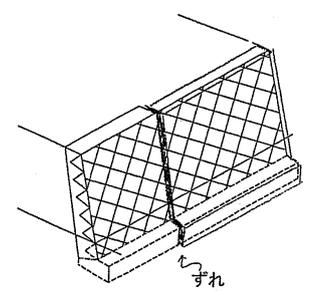
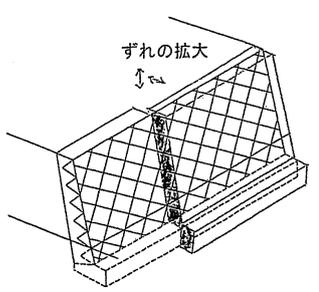
主な現象の説明	擁壁目地部で5mm未満の前後のずれが見られる。	擁壁目地部に5mm~2cm未満のずれが拡大している。	擁壁目地部に2cm以上のずれが更に拡大している。
主な想定原因	偏土圧の作用	・同左	・同左
横クラック

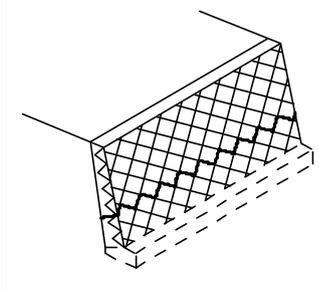
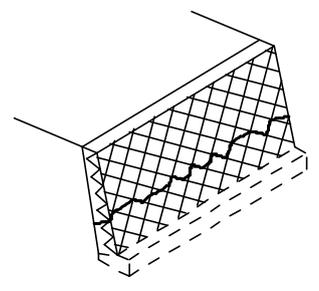
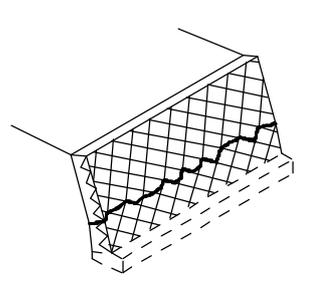
主な現象の説明	擁壁中央付近の積石の目地部に沿って水平方向のクラックが発生している	擁壁中央付近の積石の目地部、及び積石自体にも水平方向のクラックが発生している	擁壁中央付近の積石の目地部、及び積石に水平方向のクラックが発生しており、さらにクラックが開いている。
主な想定原因	背面土圧の増加あるいは減少	打継ぎ部の乾燥収縮によるはがれ(上部と下部の材令差による横方向の力が働き、弱い部分にクラックが入った場合) 背面土圧の減少	打継ぎ部の乾燥収縮によるはがれ 背面土圧の大幅な減少

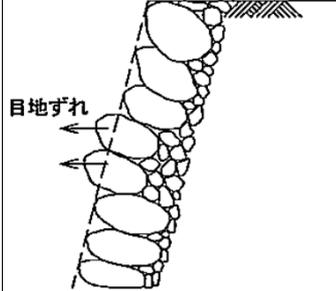
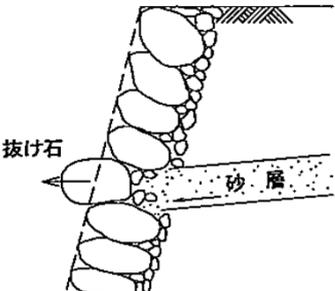
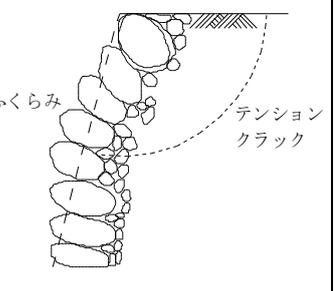
主な現象の説明	表面が摩耗・劣化している。破損も目立つ。	空石積に横亀裂を生じ、その一部に抜け石等が見られる。	擁壁背面の土圧により空石積が、ふくらみ、崩壊に至る。
主な想定原因	年数がたち、老朽化し、石の強度が低下している。	背面の砂層等に地下水が浸透することにより膨張して積石を押し出す。	背面土に雨水や地下水が浸透し、単位体積重量の増大、内部摩擦角の減少等により土圧が増大する。進行性であれば危険なので取り壊し、改善策を講じる。
