航空輸送の安全にかかわる情報  
(令和2年度)

令和3年8月

国土交通省航空局

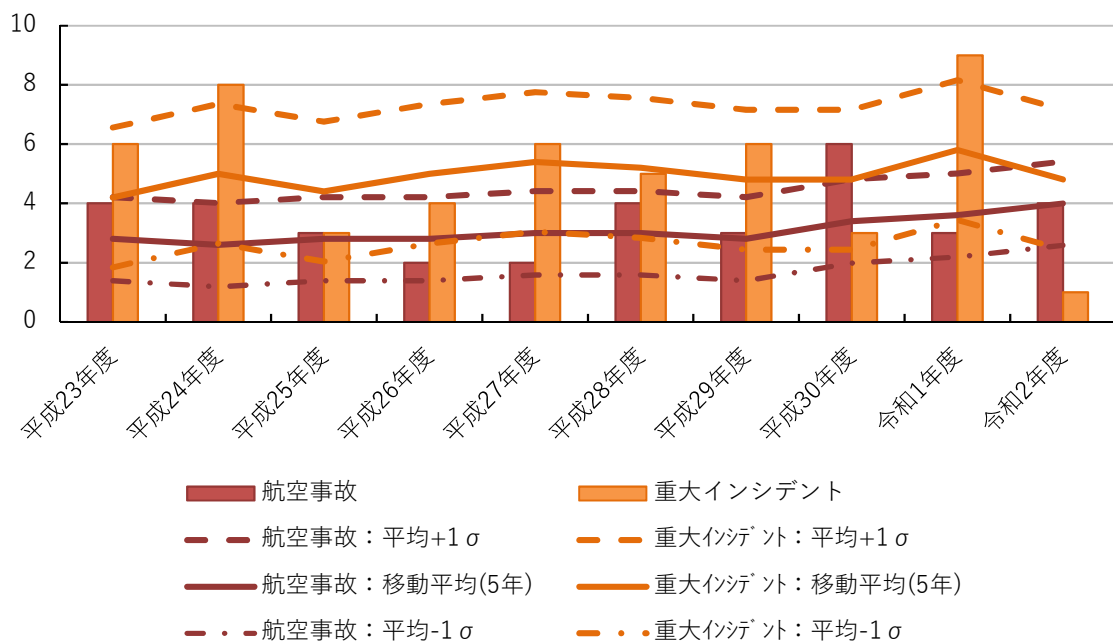
図 II - 1 本邦航空運送事業者による航空事故及び重大インシデントの発生件数の推移

過去 10 年間の本邦航空運送事業者による航空事故及び重大インシデントの発生数の推移を図 II - 1 に示します。航空事故の発生件数は例年並みであり、4 件中 3 件が着陸後の点検で機体に損傷が発見されたもの、残りの 1 件は機体が動揺した際に客室乗務員が負傷したものでした。重大インシデントについては、エンジンのファンブレード、ファンケース及びカウルの損傷等であり発動機の破損に準ずる事態として重大インシデントに認定したものが 1 件でした。

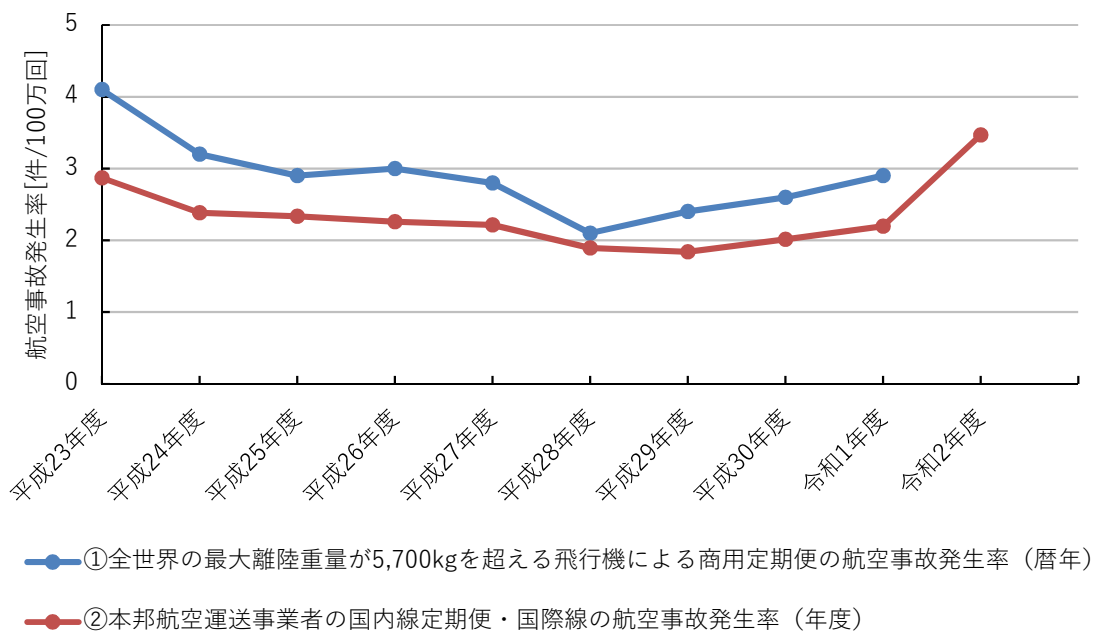
図 II - 2 航空運送事業機における航空事故発生率（5 年の移動平均）の比較

出展：①については、ICAO によります。

②については、航空輸送統計における運航回数に基づいて算出しています。

特定本邦航空運送事業者においては、昭和 61 年以降乗客の死亡事故は発生していません。また、図 II - 2 に示すように、本邦航空運送事業者の航空事故発生率は、ICAO が公表している世界の航空事故発生率よりも低い値で推移しています。

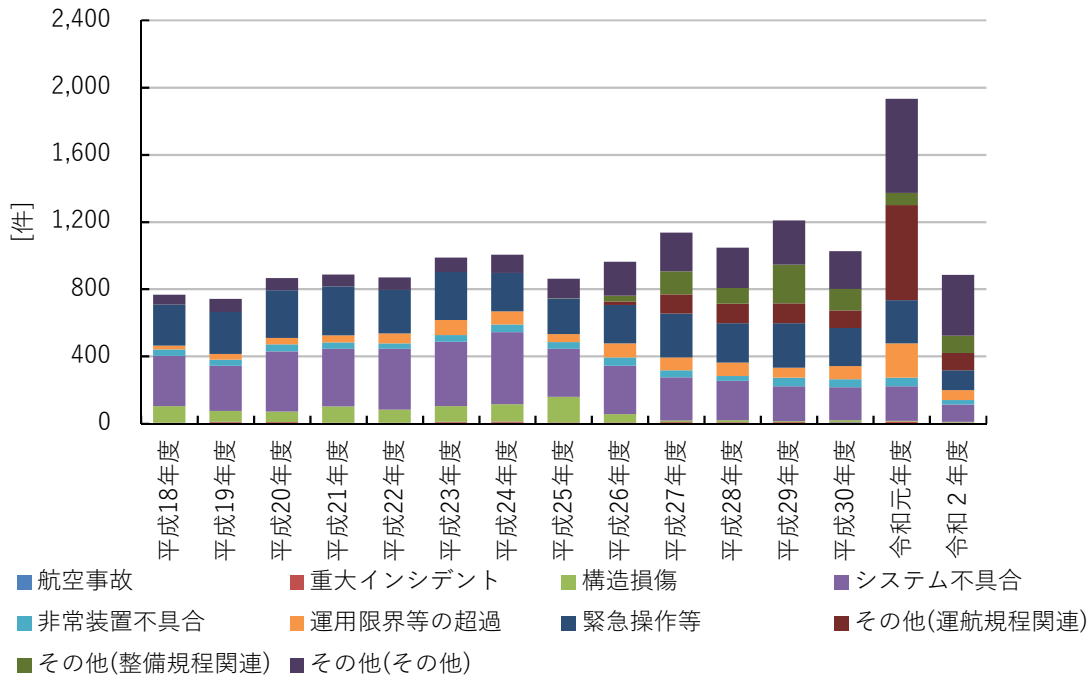
図 II - 3 安全上のトラブル等の報告件数の推移（航空法施行規則の分類別） ※7,8

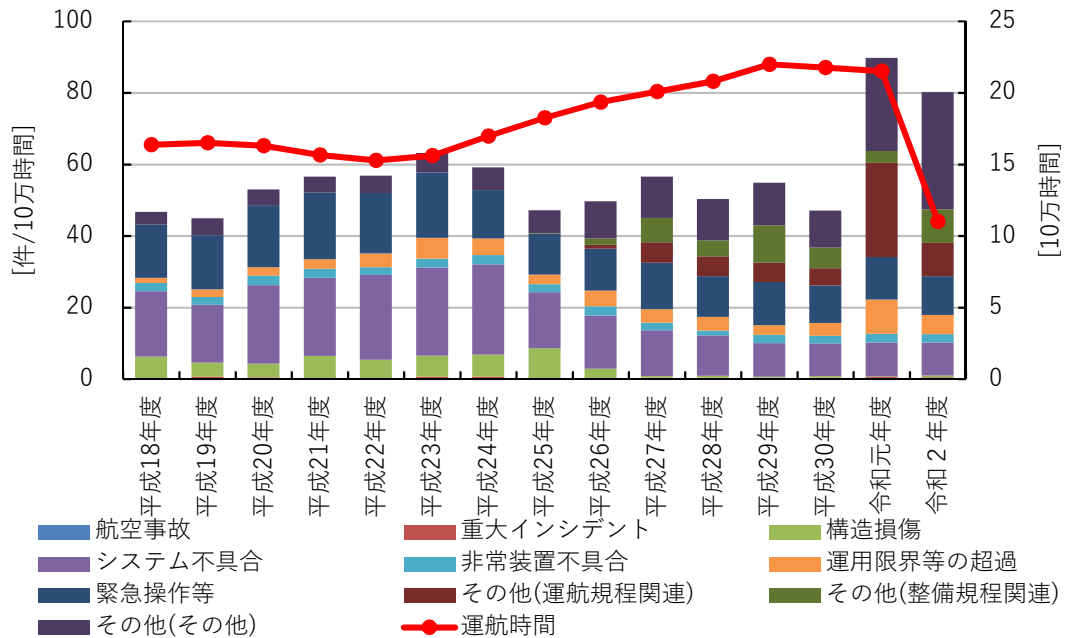
図 II - 4 10万運航時間当たりの安全上のトラブル等の報告件数の推移（航空法施行規則の分類別） ※7,8

出展：運航時間については、航空輸送統計によります。

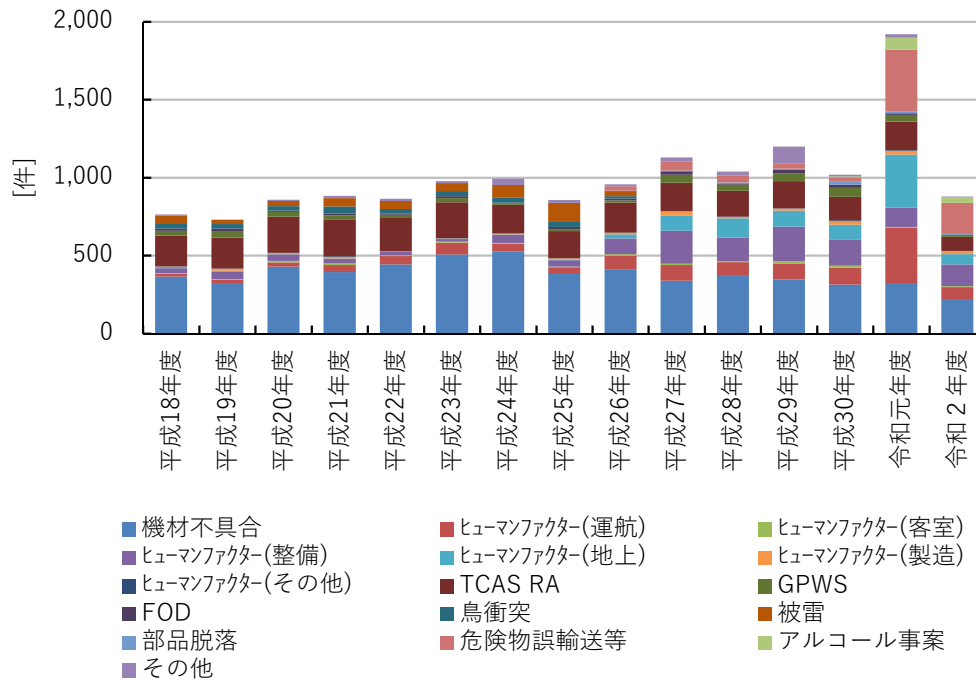
図 II - 5 安全上のトラブルの内容別件数の推移<sup>※20,21</sup>

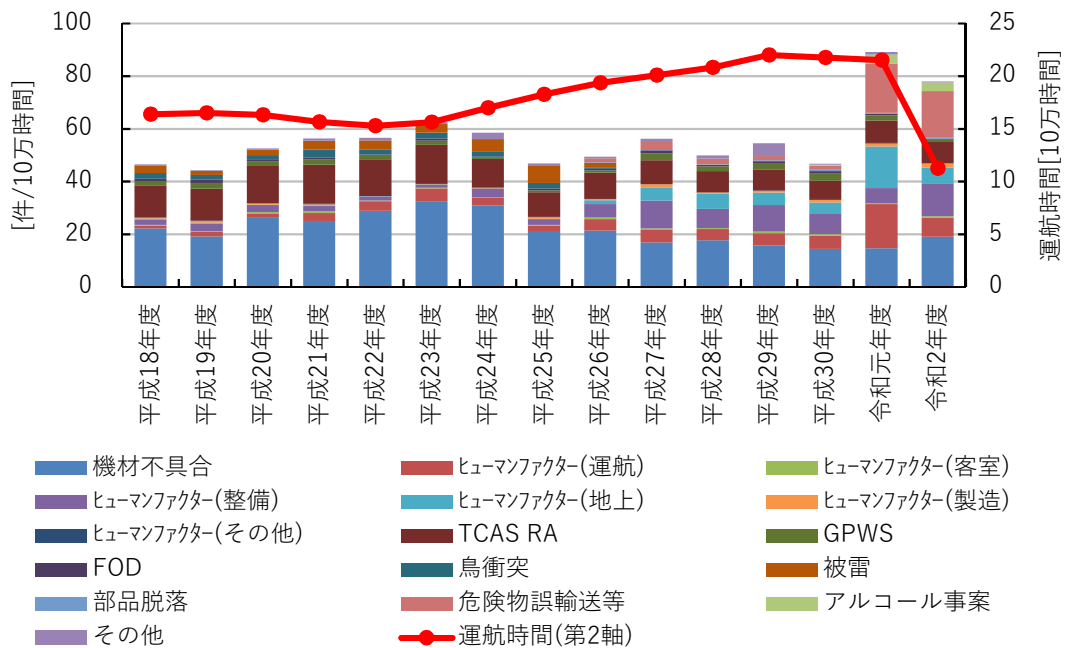
図 II - 6 10万時間当たりの安全上のトラブルの内容別件数の推移<sup>※20,21</sup>

出展：運航時間については、航空輸送統計によります。
