空港内の施設の維持管理等に係る検討委員会 維持管理指針の見直し

国土交通省 航空局
令和5年2月

1. ① 空港土木施設設計要領(舗装設計編)の見直し

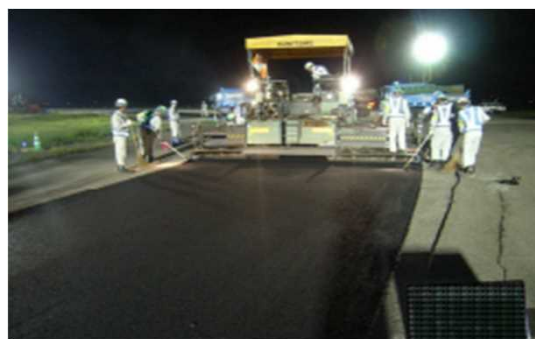
○As舗設状況

1層仕上がり厚 8cm
表層、基層に改質Ⅱ型を使用

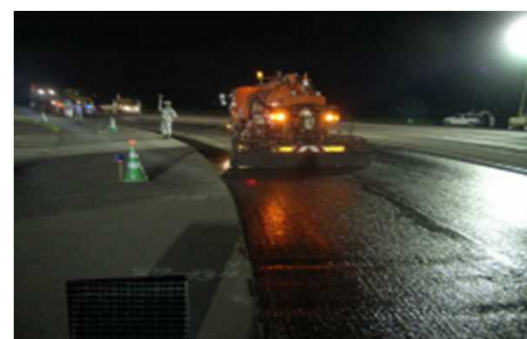
○乳剤(タックコート散布状況)

アスファルト乳剤 PKM-T-Q型
を使用
