# 維持管理指針の見直し案について

国土交通省 航空局  
令和5年6月

# 空港内の施設の維持管理指針の見直し案①

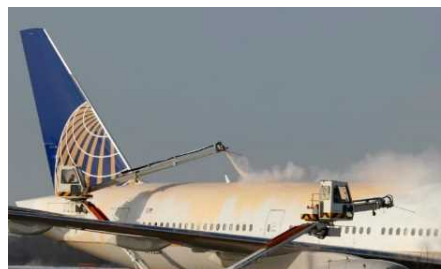
- 空港における防除雪氷作業(航空機の機体に積もった雪を除き、新たな着氷を防ぐための作業)については、これまで無色のADFを使用していたが、国際規格の改訂により、今後、有色の防除雪氷剤(ADF)を使用することとなる。  
 ※ADFの有色化により散布範囲が明確に分かるため、防除雪氷作業の効率化、運航の安全性(散布漏れの防止)の向上に寄与  
 ※羽田、成田、関空、中部、新千歳の5空港は2023年冬ダイヤ、それ以外の空港は2024年冬ダイヤから有色ADFを使用

ディアアイシング作業(橙色)

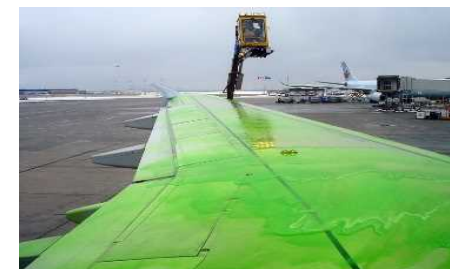
アンチアイシング作業(緑色)
