対象施設等				
対象施設	水域施設	外郭施設	係留施設	その他
		○	○	
構造形式		矢板式 ※作業台車の搬入が可能な場所に限る	矢板式	
点検部位・点検内容	水中部の鋼矢板の肉厚測定			
概算費用	約330万円/400箇所（諸経費込み） （外業：290万円、内業：40万円）			-
点検実績	0件	-		
現有台数	1台	基地住所	福井県福井市	
追加機能等の開発予定	<ul style="list-style-type: none"> ・エプロン下-13.0mまで対応可とする(詳細定期点検診断に対応) ・岸壁など水中構造物可視化に伴う3D音響スキャナ計測を可能とする 			
特許・NETIS、関連論文等	特許出願中

2. 基本諸元

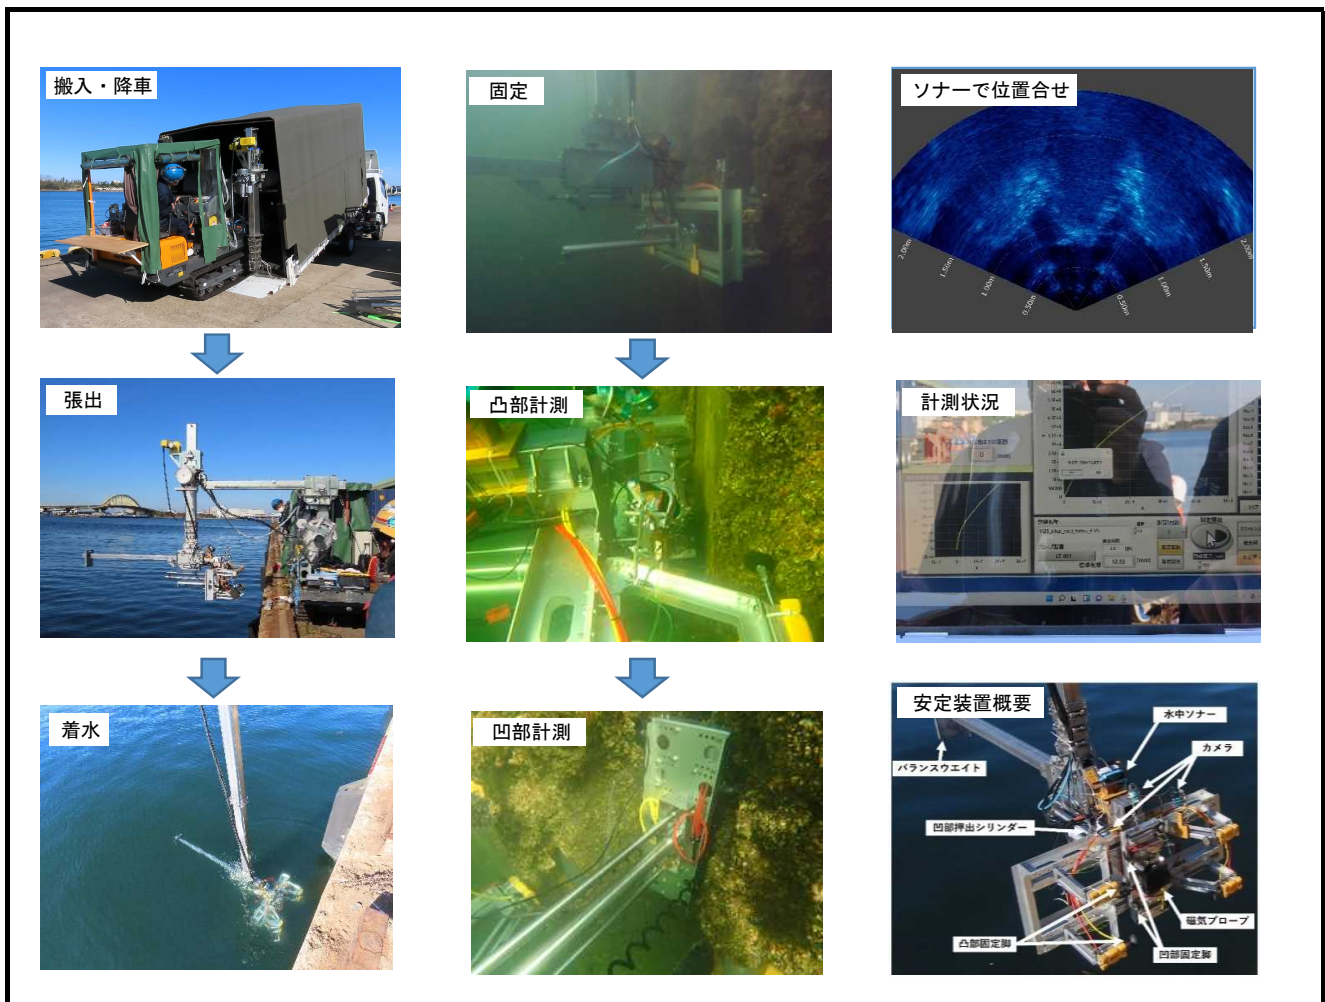
5. 点検概要図、状況写真

項目	性能	補足事項
運動性能		
構造物近傍での安定性	接近及び離隔又は位置の微移動等の動作を緩速度で実施可能。	測定時の姿勢安定度の確実性が高く測定値の誤差が少なく高い精度を維持できる。
狭小進入可能性能	陸側は岸壁から幅が3.5m、海側(海中含む)は岸壁から幅が3.5mあれば進入可能	作業台車の方向転換に5.0m四方のスペースが必要
最大稼働範囲	岸壁エプロン天端から海底方向に5.0mまで測定可能	計測地点の海側1.6m、陸側1.0mに施設(浮きや係船柱等)がある場合は計測不可
連続稼働時間	-	搭載する検査機器の電源に依存する
自動制御の有無	なし	-
(独自で設定した項目) 測定方法	準備工以外の測定や作業は、すべて陸上からの遠隔操作で実施する。	-
計測性能		
計測精度	鋼板腐食検査器 (SPEC-01 : KK-220042-A) の仕様精度、±5%以内を確保できる	水中で検査機器の微細な動きを抑止することができる。
位置精度	水平鉛直方向とも0.05m以内	-
色識別性能	有り	水中カメラにて映像が確認できる
(独自で設定した項目) 測定時間	測定時間 約50秒/1箇所	1測線 矢板の上位、下位のそれぞれ凹部、凸部の4点測定における1点当たりの測定時間
その他		
操作に必要な資格の有無	なし (当社で実施)	作業台車操縦者は不整地運搬車の特別教育の受講者であること
