令和3年度国交省委託調査事業

Bangladeshでのシップ・リサイクル条約適合性認証（SOC）を受けた
シップ・リサイクルヤードにおけるモニタリング調査

報告書概要版

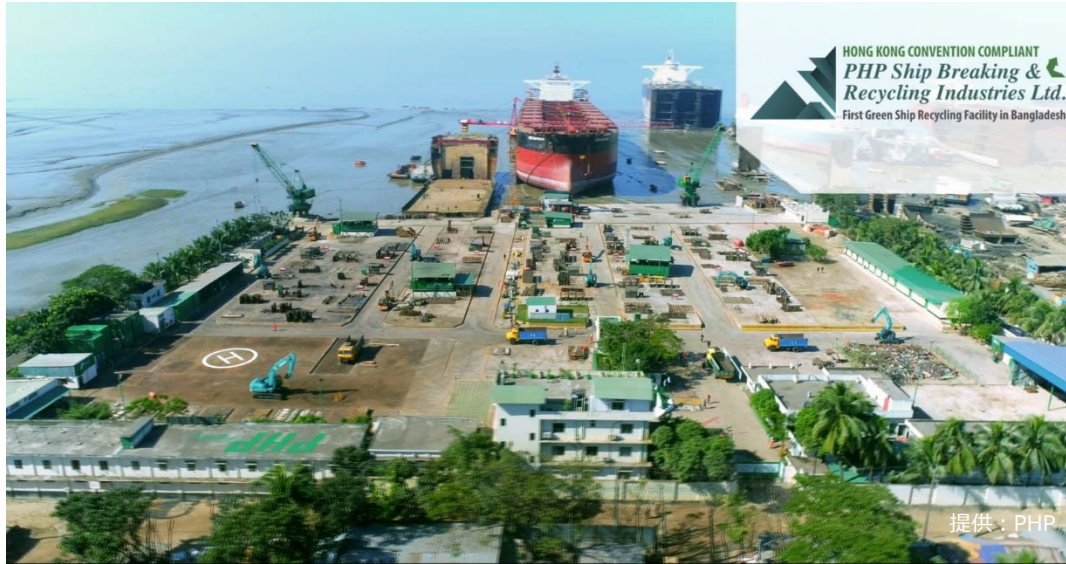
PHP Ship Breaking and Recycling Industries Limited

2015年にインドにおいて4つのヤードがClassNKにより、HKC適合ヤードとして認可されたことを受け、約US\$ 7millionを投資し、20エーカーを全面コンクリ舗装し、アスベストを含む固形廃棄物、ビルジ廃水処理設備、従業員向けクリニック・居住棟等のヤード整備に取り組み、2017年10月10日にRINAから、2020年1月15日にClassNKからSOCヤードとして認証を受けるに至っている。
