令和5年4月4日  
国土交通省

## 小型旅客船のハッチカバーに関する点検結果等について ～知床遊覧船事故に関する運輸安全委員会の経過報告を踏まえた対応～

### 2. 小型旅客船の隔壁の水密化等の検討

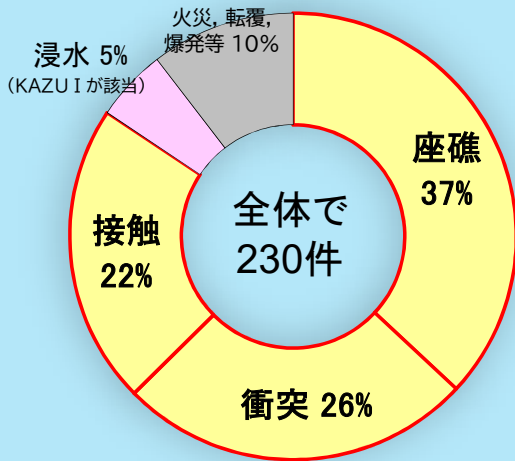
### 1. 事故発生状況解析

※ 2008年以降の運安委報告書より集計

座礁、衝突、接触事故が約85%

検討会では、小型旅客船の実際の事故件数に基づく座礁等の発生確率や数値計算による波の打ち込みの発生確率推定等を基に沈没に至るリスクを算出し、隔壁の設置等の各対策を講じた場合の沈没リスク低減効果についての検証を行いました。

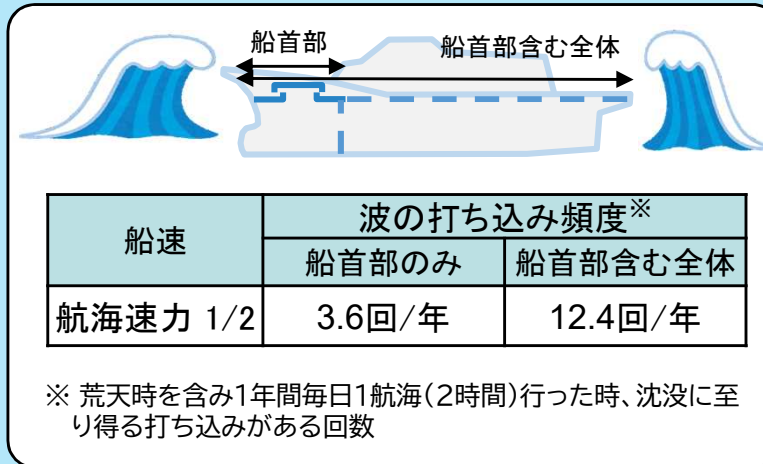
### 2. 小型旅客船への波の打ち込み頻度推定

※ 海象データ、船型データより計算

船首部のみならず船体全体への打込がある

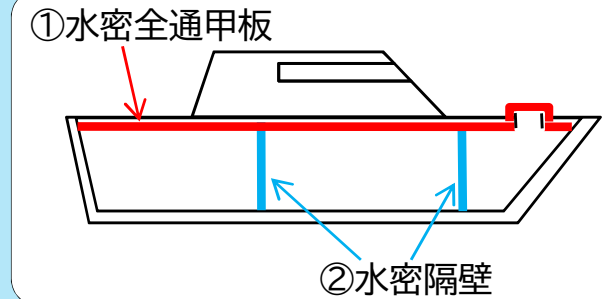
- 波の打ち込みによる浸水に対しては、「**水密全通甲板の設置**」が最も効果が高い。
- 座礁、衝突、接触による浸水、沈没に対しては、「**水密隔壁の設置**」が最も効果が高い。
- 「**浸水警報装置及び排水設備の設置**」や「**不沈性の確保(全没水しないこと)**」も一定の効果有。
