暫定二車線区間の現状と課題

高速道路の暫定二車線区間

高速道路の暫定二車線の上下線分離の状況

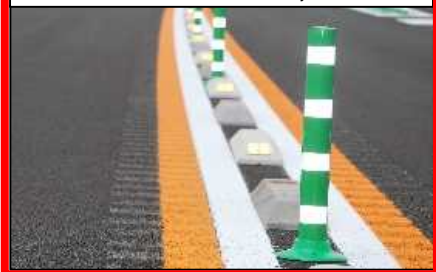
ラバーポール(約1,010km)

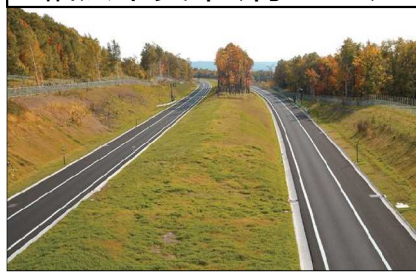
幅広中央帯(約50km)

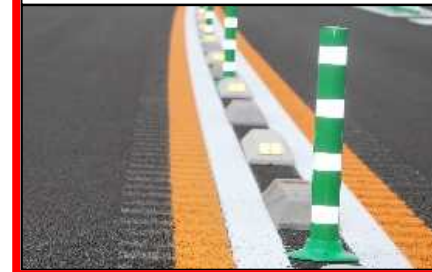
ラバーポール(約630km)

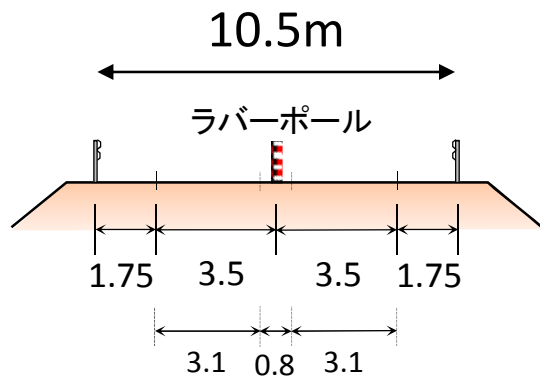
土工部

〔暫定二車線区間の標準的な断面〕

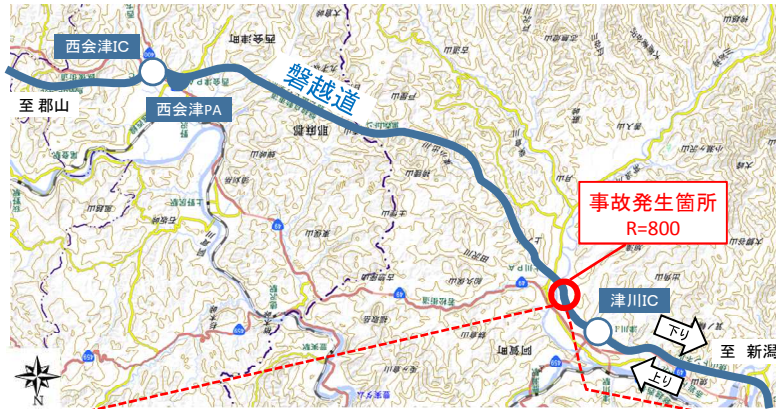
【事故状況】

西会津IC～津川IC間において、上り線走行中の軽乗用車が対向車線に飛び出し、下り線走行中の普通貨物車に正面衝突

- 発生日時：H28.12.15(木)20:59頃
- 発生場所：磐越道(下り)西会津IC～津川IC
- 中央帯の構造：ラバーポール+縁石
- 路面状況：湿潤
- 被害状況：死亡1名(飛び出し車両)、負傷1名(順走車両)

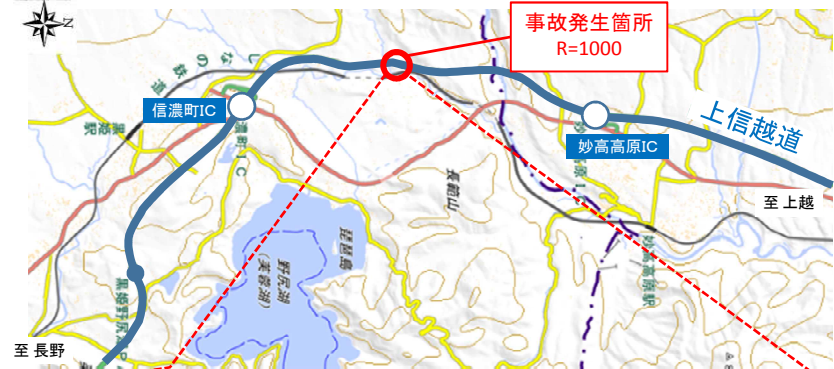
【事故状況】

妙高高原IC～信濃町IC間において、下り線走行中の普通乗用車が対向車線に飛び出し、上り線走行中の普通乗用車に正面衝突

- 発生日時：H28.12.11(日)23:35頃
- 発生場所：上信越道(上り)妙高高原IC～信濃町IC
- 中央帯の構造：ラバーポール
- 路面状況：圧雪
- 被害状況：死亡1名(飛び出し車両[同乗者])、負傷3名(飛び出し車両[運転手・同乗者]、順走車両)

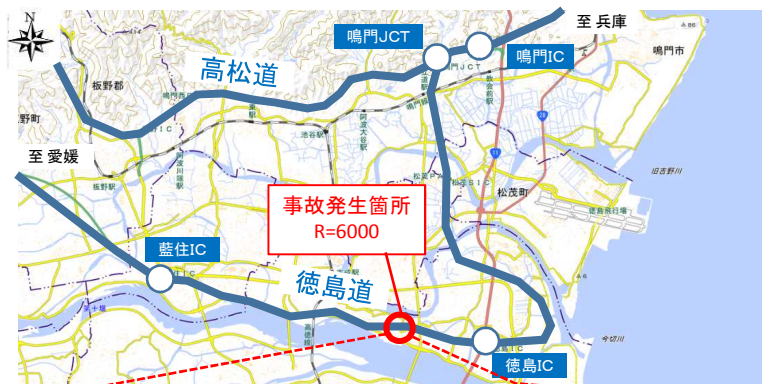
【事故状況】

徳島IC～藍住IC間において、下り線走行中の普通乗用車が対向車線に飛び出し、上り線走行中の大型貨物車に正面衝突

- 発生日時：H28.11.19(土)0:11頃
- 発生場所：徳島道(上り)徳島IC～藍住IC
- 中央帯の構造：ラバーポール
- 路面状況：湿潤
- 被害状況：死亡1名(飛び出し車両)
