ワイヤロープ試行設置箇所の 交通状況について(中間報告)

ワイヤロープ試行設置路線の整備状況

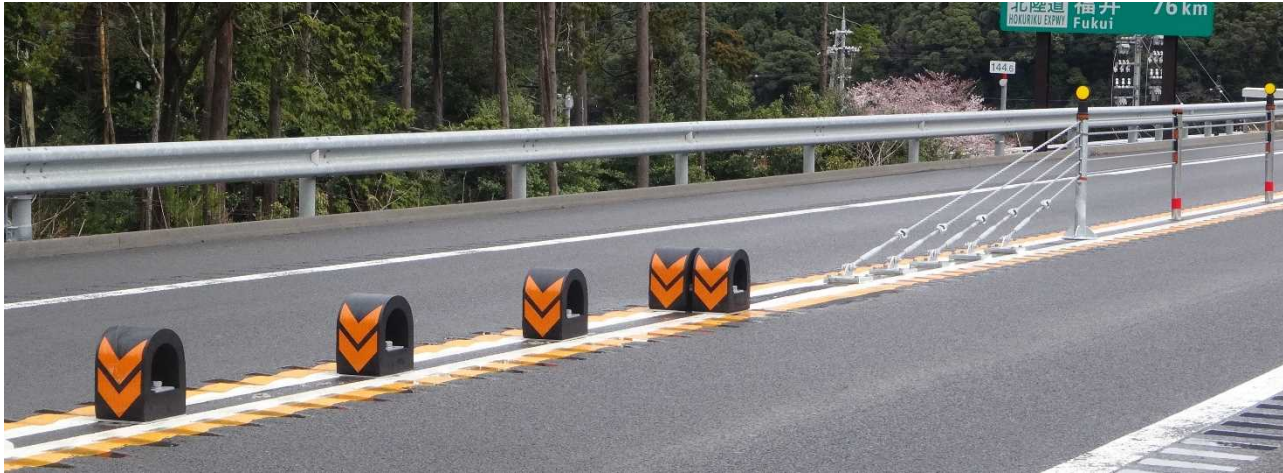
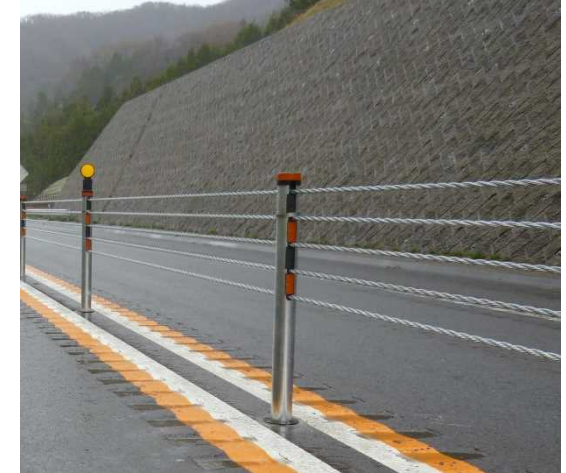
舞鶴若狭道
(若狭三方IC～若狭美浜IC)

ワイヤロープの設置状況 1/2

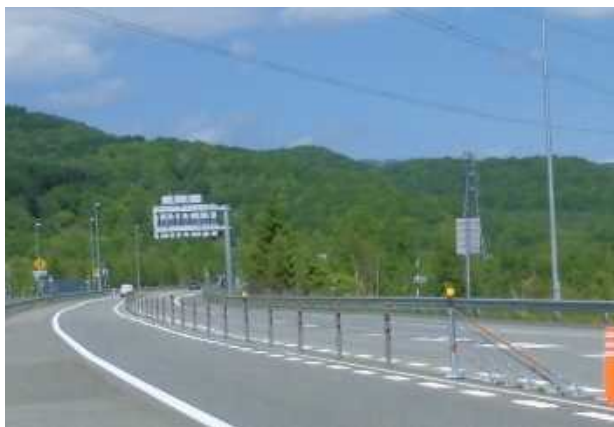
道央道
(黒松内JCT～豊浦IC)

ワイヤロープの設置状況 2/2

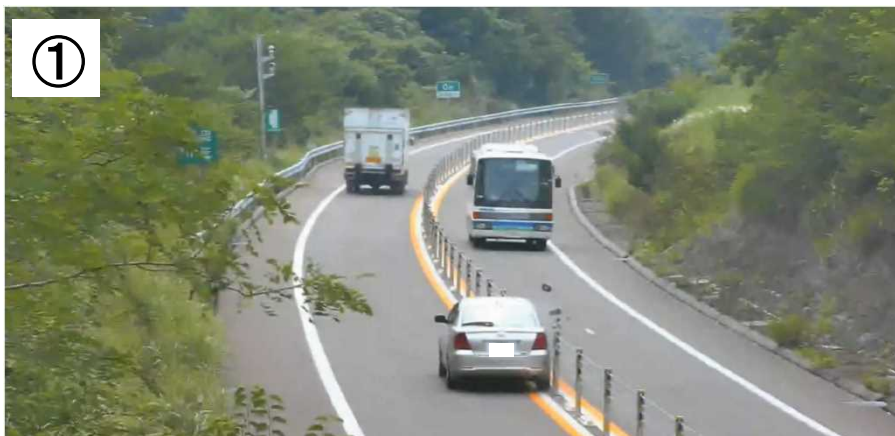
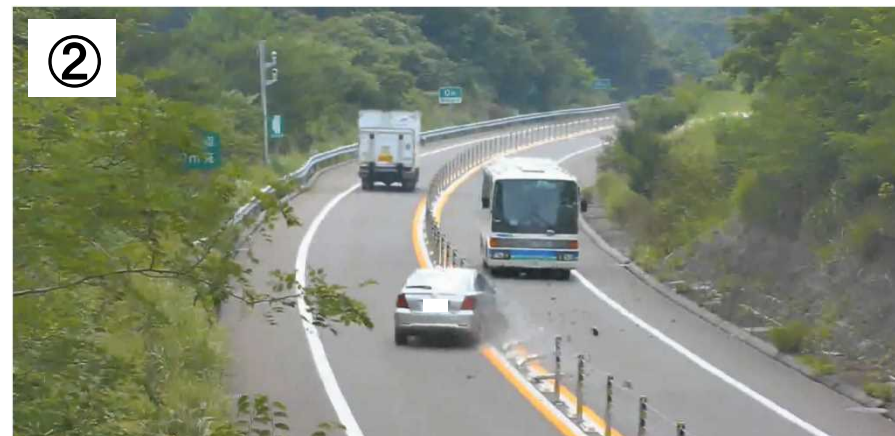
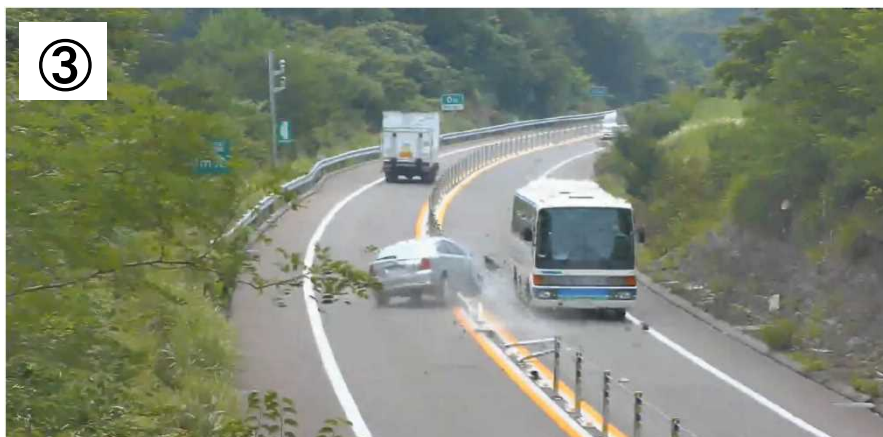
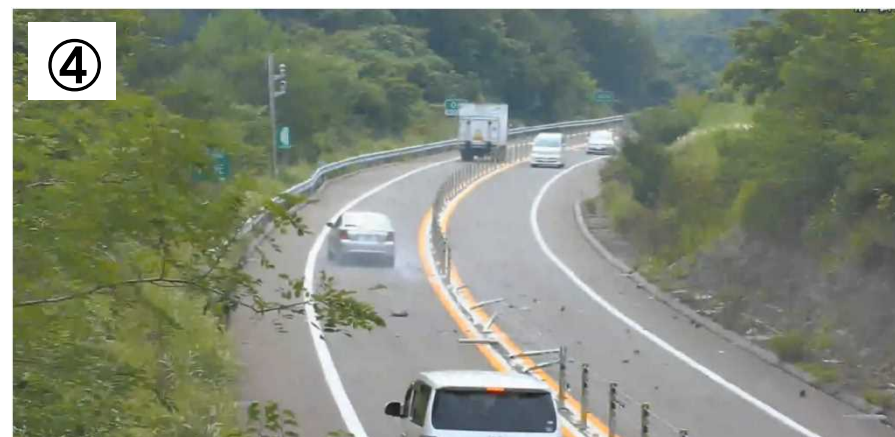
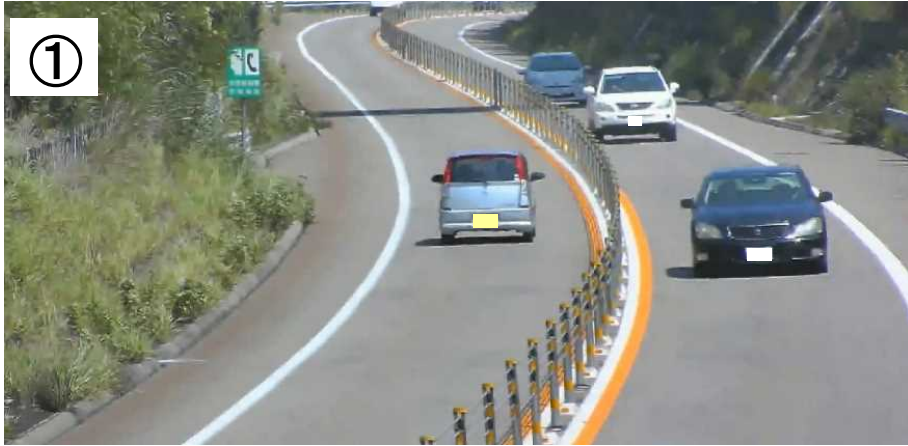
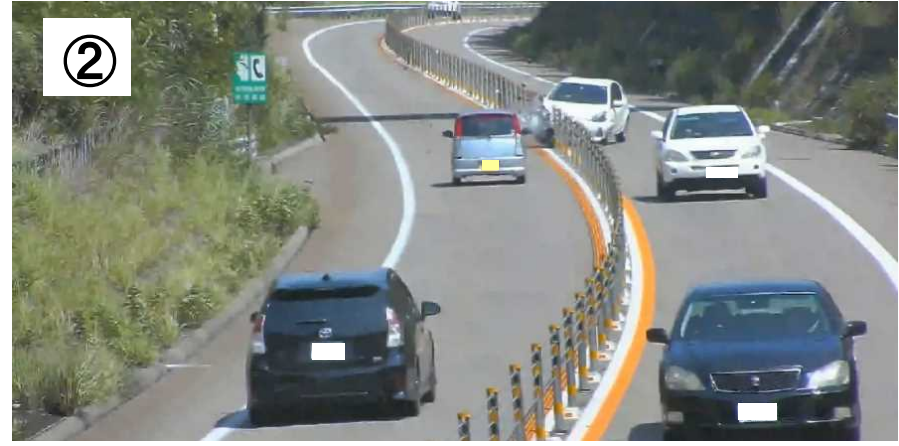
○接触時の映像(全25件)から対向車が確認できるのは12件、ワイヤロープにより正面衝突事故を防止

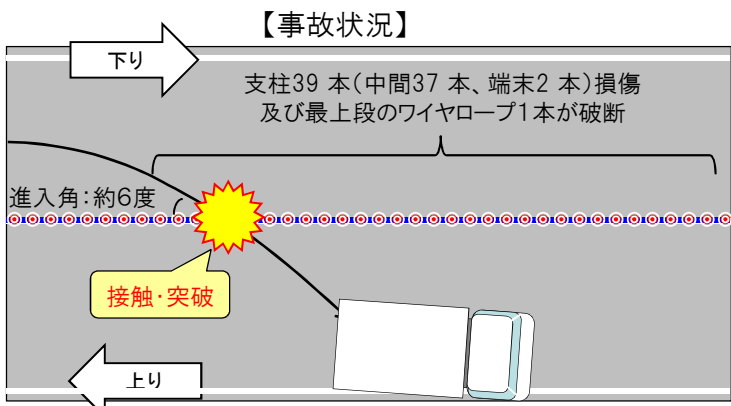
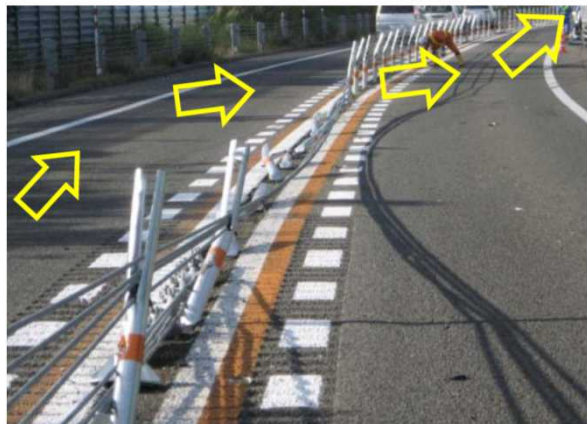
【状況写真】

- 【事故台数】 大貨1台 約13t(第一当)、
大貨1台・普通1台(飛散物衝突)
- 【負傷者】 なし
- 【事故概要】 ・下り線走行中の大型貨物が右へ斜行し
ワイヤロープに接触・突破後、対向車線
路肩防護柵に衝突し停止
・**第一当事者と第二当事者がすれ違う際
にワイヤロープが破断**

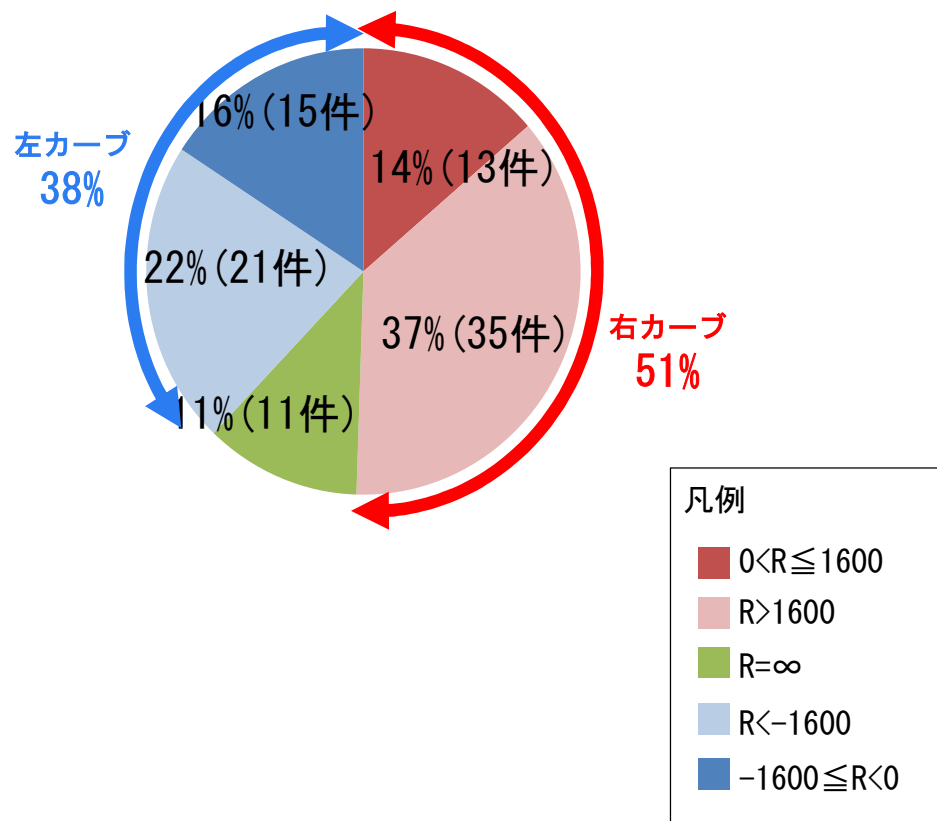
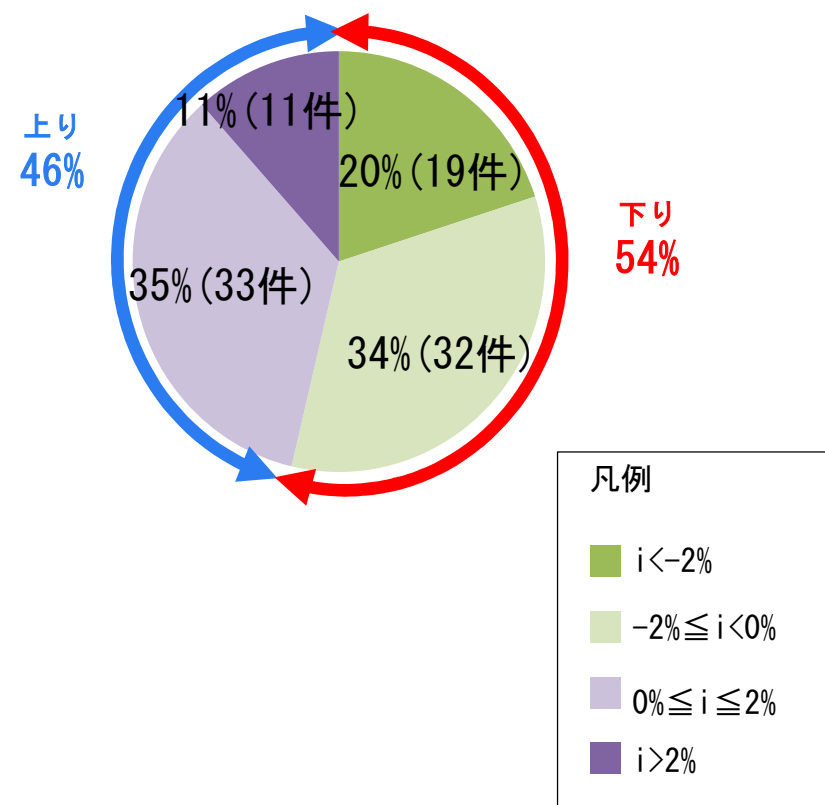
<ワイヤロープ接触箇所の道路幾何構造>

○ワイヤロープ接触事案のうち51%が右カーブ区間で発生しており、左カーブ区間より多い。
 ○また、54%が速度が出やすい傾向にある下り勾配で発生している。
 ⇒継続的に道路構造とワイヤロープ接触事案発生状況の関係について確認していく。

※ワイヤロープ設置から10/31までに発生した事案を対象として集計 (N=95)

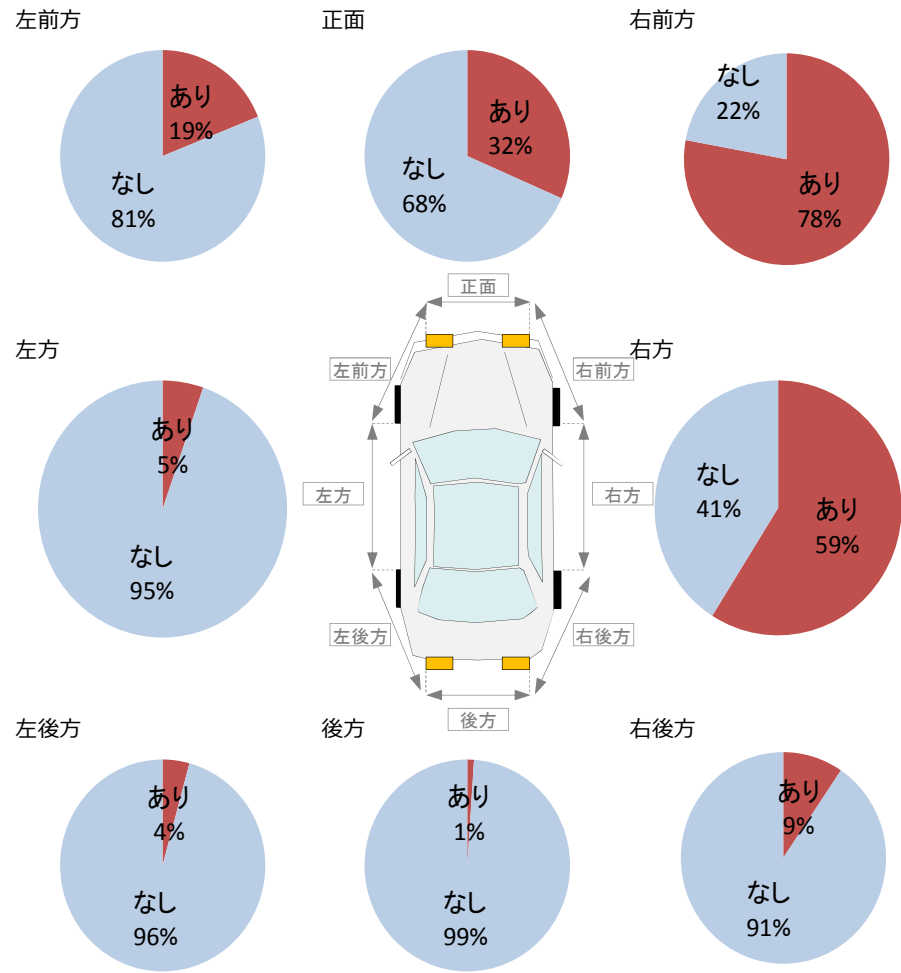
<車両損傷箇所>

○車両の損傷状況は、ワイヤロープが設置されている右側の損傷が約6割以上と多い。
 ○損傷の程度としては、自走不可となる割合が約8割以上と高い。

※ワイヤロープ設置から10/31までに発生した事案を対象として集計

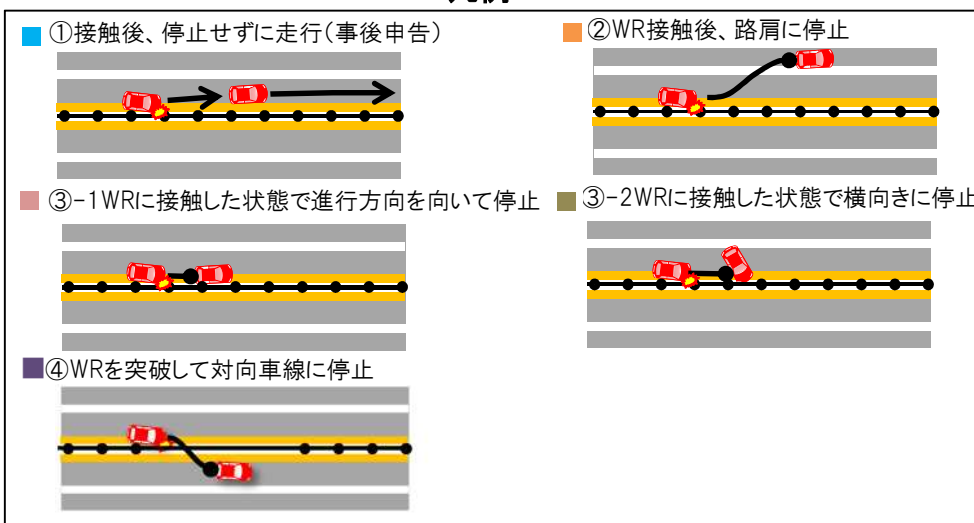
<WR接触から停止までの行動>

- WR接触から停止までの行動としては、ワイヤロープに接触後に路肩に停止(②)やワイヤロープに接触した状態で進行方向を向いて停止(③-1)が約8割以上。
- ワイヤロープを突破して反対車線に停止(④)は1件発生(前掲)。
- 飛散物はあるが、接触車両により滞留が発生した事案は無く、現時点では停止車両の側方を後続車両が通過できることが可能な事案のみ。

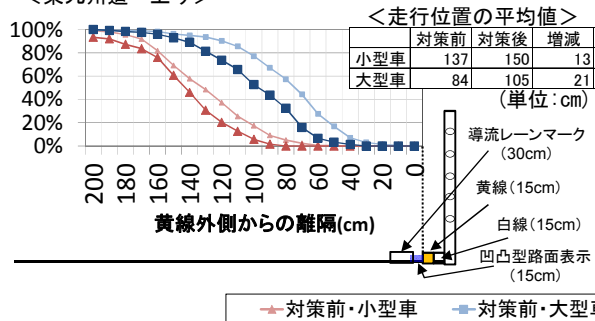
<東九州道・上り>

- 対策前後の走行位置は、平均で13cm路肩側へ移動。
- ワイヤロープ設置に合わせて導流レーンマークを右側のみに設置した箇所の変化量が大きい傾向。

■代表的な箇所の走行位置の分布
