道路政策の質の向上に資する技術研究開発

【研究状況報告書（FS研究対象）】

①研究代表者	氏名（ふりがな）		所属		役職	
	氏家 勲（うじけ いさお）		大学院理工学研究科 生産環境工学専攻 環境建設工学コース		教授	
②研究 テーマ	名称	市町村のニーズに応える革新的な点検支援システムに関する研究開発				
	政策 領域	[主領域] 【領域8】道路資産の保全	公募 タイプ	タイプ I		
		[副領域]				
③研究経費（単位：万円）	平成28年度					
	920					
④研究者氏名						
氏名		所属・役職				
矢田部龍一		愛媛大学 教授 防災情報研究センター部門長				
全 邦釘		愛媛大学 准教授				
吉井 稔雄		愛媛大学 教授				
楠本 雅博		(株)第一コンサルタンツ 取締役 技術開発部長				
⑤研究の目的・目標						
<p>四国内の市町村が管理する約34,500橋の橋梁のうち、有効幅員4m以下の狭小幅員橋梁は19,700橋（約57%）と半数以上を占めている。これら狭小幅員橋梁において橋梁点検車を使用すると、通行止めが必要になり、現道交通や周辺住民の生活活動への影響が大きいという問題がある。加えて、点検を実施しても損傷の評価や対応の要否の評価が難しいことも市町村での橋梁維持管理の課題として顕在化している。</p> <p>本研究は、市町村が管理する狭小幅員橋梁において、橋梁点検時の通行止めを回避でき、容易に輸送・架設・移動が可能な安価な簡易移動式足場をまず開発する。加えて、点検の際に行う、損傷程度の評価や対応の適否の評価を支援することを目的とし、振動や音響計測、透気量、画像解析などによる計測結果を人工知能の枠組みで解釈する手法の提案を行う。さらに、画像解析により橋梁を3次元形状として復元する手法、ひび割れを自動検出する手法についても開発し、点検結果記録手法を高度化することで橋梁維持管理・マネジメントに貢献することを目指す。</p>

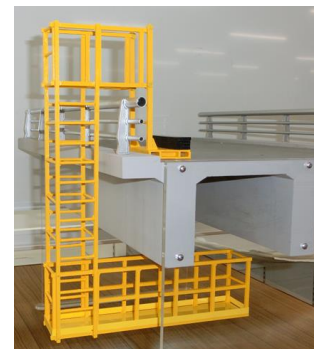
写真 1.1 1/15 縮尺模型

写真1.1は、細部構造を確認するために作成した1/15縮尺模型である。

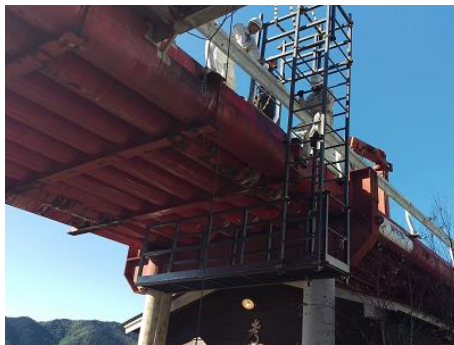
写真 1.2 作業員の昇降

予備実験は工場の屋根部で実施したため移動式クレーンでの架設は困難である。5トン・クレーン車を用いた。なお、作業員の安全性を確保するため、クレーンからのスリングは保持したままとしているが、張力は開放している（写真1.2）。

予備実験の結果、作業員の昇降時に水平方向の揺れが発生することが確認された。簡易移動式足場は近接目視に対応するように作業足場を桁高に合わせて上下することができる。上下調整は図1.4に赤丸で示したクランプで行う。揺れの原因は各クランプ設置高さのばらつきによるものと推察された。このため、本実験に向け、クランプ設置高さを確実に合わせられるように改良（支持金具の設置等）した。

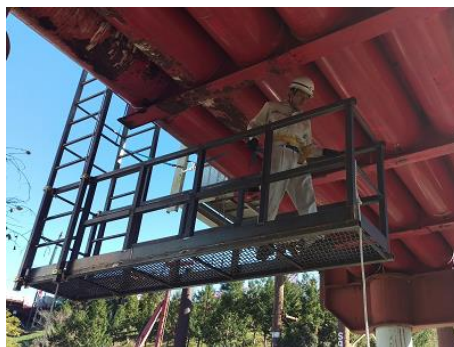
写真 1.3 作業員の移動

簡易移動式足場上での作業員の昇降および移動を行っても、水平方向の揺れ以外には、過大なたわみや振動は確認されず、実橋検証を実施しても安全性・安定性に問題はないと判断した。

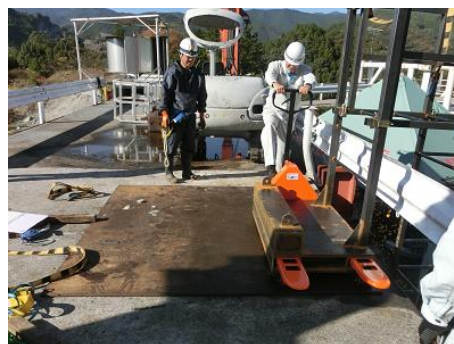
写真 1.4 足場の移動

また、パレットリフターによる簡易移動式足場の移動に関する実験も実施した（写真1.4）。敷き鉄板上での移動であったが非常にスムーズに行うことができた。

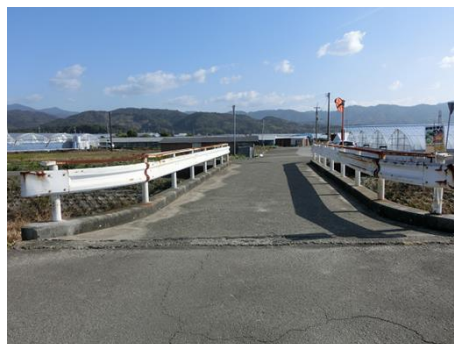
写真 1.5 有効幅員 4.0m

予備実験の結果を受けて水平方向の揺れを軽減するように改良した後、高知県安芸市に架設されているシリグロ橋（安芸市管理、橋長15.7m、有効幅員4.0m、PC中空床版橋、桁高0.6m）において実橋検証を実施した（次ページ写真1.5～1.7）。

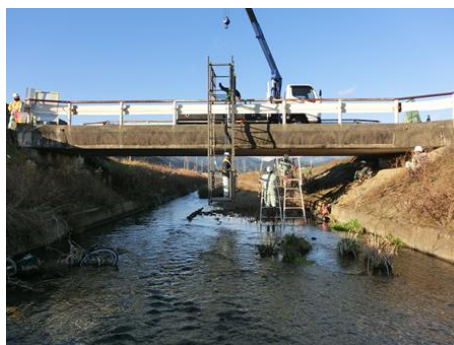
写真 1.6 実橋での設置状況

実橋検証では、2トン移動式クレーンで輸送・架設を行い、荷積みや架設性を検証した。また、実験には高知県および市町村（安芸市、土佐市、いの町）の維持管理担当職員も参加して頂き、実際に簡易移動式足場に搭乗して頂いた。

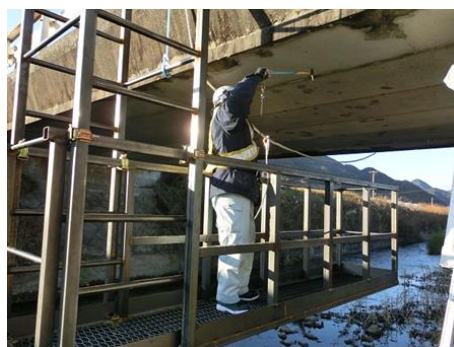
写真 1.7 打音検査の状況

実橋検証では、写真1.7～1.8のように模擬的な打音検査作業および非破壊検査（透気試験）を行い、作業性に関しても検証した。さらにコンクリート舗装面での移動性も検証した。

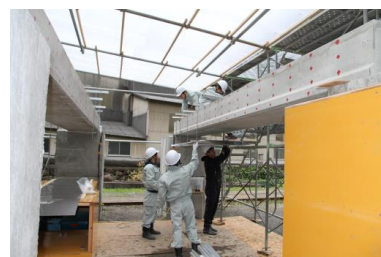
写真 2.1 電食試験・計測を行った RC 梁とその設置状況

鉄筋腐食は鉄筋近傍のコンクリートに内部ひび割れを生じさせる。内部ひび割れはコンクリート表面を打撃した際の近傍点での振動や、コンクリートテスターやシュミットハンマーから得られる反発強度、透気係数などに影響を与えると考えられる。そこで本FS研究では写真2.1に示すように5.5mのRC梁を作成し、その半分は電食試験により腐食を促進させる一方で（図2.1）、残りの半分はエポキシで皮膜して（写真2.2）腐食しないようにすることで、鉄筋腐食が上述のパラメータに与える影響について調べた。なおRC梁は2体作成しており、以下A桁、B桁とする。

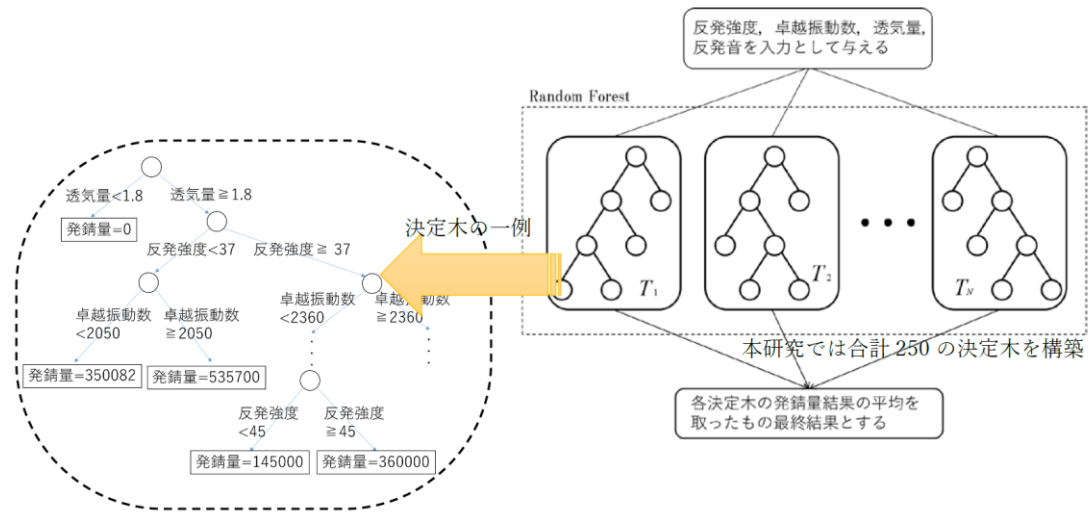
図 2.3 Random Forest法の概念図

これらの結果が得られたので、人工知能・機械学習の一手法であるRandom Forest法を用いて、鉄筋腐食評価システムを構築する。概念図を図2.3に示す。Random Forest法は教師データから訓練される多数の (ここでは250個の) 決定木の結果の平均値として、最終的な予測結果を求める手法である。決定木とは図2.3の左に示すような、場合分けを繰り返して値を予測する手法であり、その場合分けルールはCART法というアルゴリズムに従い教師データから学習して作られる。Random Forest法は計算コストの割に非常に精度が良いことが知られている。

撮影画像から画像解析によりひび割れを検出する手法について、進捗を以下に述べる。ひび割れは道路橋定期点検要領でも定められている重要な損傷指標であり、近接目視により位置、長さ、幅が記録・スケッチされている。しかし作業量が膨大であるという問題があるため、これらが画像解析により自動検出できれば、作業量が大幅に低下し、市町村の点検支援となる。本FS研究では、周辺の画素値や線状の要素の有無などの情報を入力、ひび割れの有無を出力として、図2.3に示したRandom Forestを学習しひび割れ自動検出モデルのプロトタイプの構築を行った。それによるひび割れ自動検出結果の例を以下の図3.2に示す。精度よくひび割れを検出できている様子がわかる。また、毎回の点検でこの評価を行えばひび割れの経時的進展なども評価可能となり、診断の支援となる。
