耐候性鋼橋梁の診断・補修技術の高度化についての研究開発

研究代表者 山口大学大学院 麻生稔彦

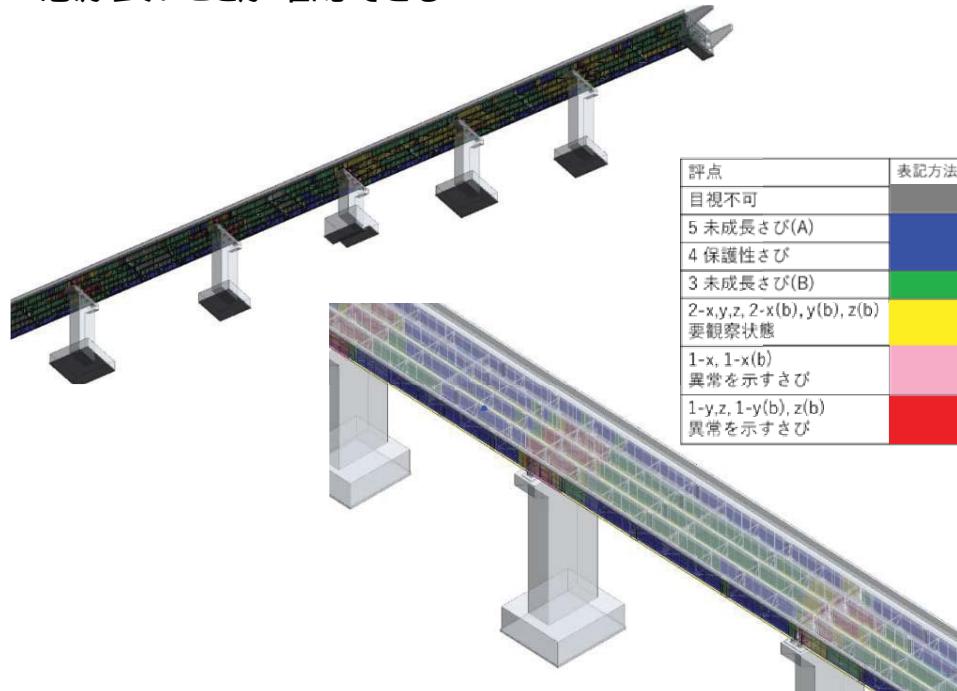
- 対象橋梁の3Dモデリングをした上で、腐食マップを作成
- 調査された腐食外観調査結果を3Dモデルにマッピング
- 橋脚周辺の腐食が進行しており、桁中間部は比較的状態が良いことが確認できる

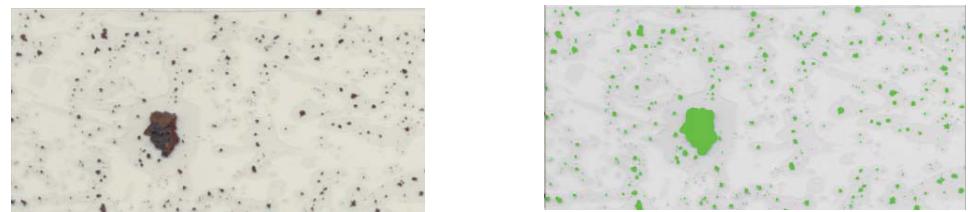
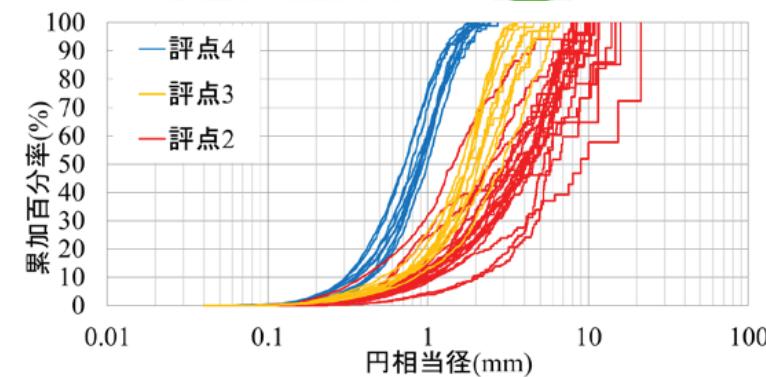
画像解析による客観的評価手法の開発が必要

累加百分率40%時の円相当径	累加百分率100%時の円相当径
評点4	1mm未満	
評点3	1mm以上3mm未満	3mm以上8mm未満
評点2	3mm以上	8mm以上

判定基準

評点5	さびの量は少なく、比較的明るい色調を呈する
評点4	さびの大きさは1mm以下で細かく均一である
評点3	さびの大きさは1~5mm程度で粗い
評点2	さびの大きさは5~25mm程度のうろこ状である
評点1	さびは層状の剥離がある

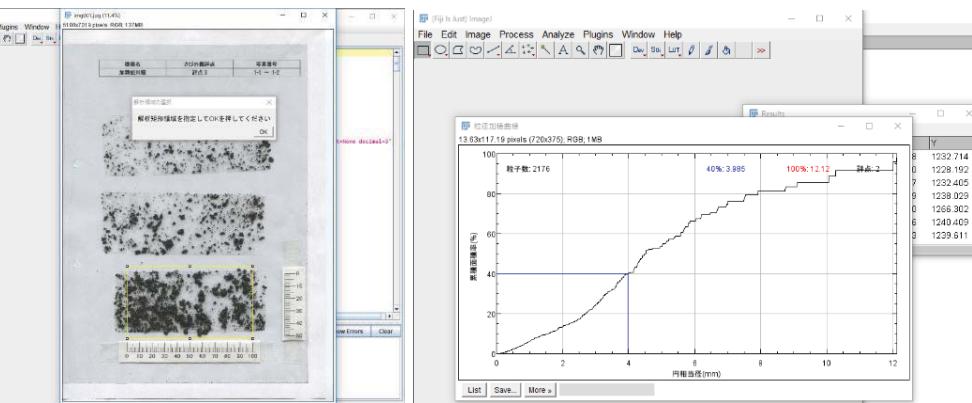
画像解析による評価プログラムの作成

熟練技術者の評価と推定評価の比較
全129試料中92試料で一致（一致率71%）

推定評価		
		評点4	評点3	評点2
熟練技術者評価	評点4 (一致率)	31 (72%)	12	0
	評点3 (一致率)	4	37 (67%)	14
	評点2 (一致率)	0	7	24 (77%)

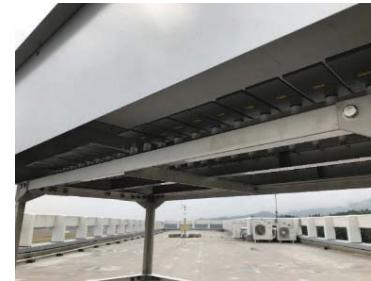
遮蔽曝露（沖縄・島根）

耐候性鋼材の環境・さび状態と補修方法の関係を明らかにするために、素地調整方法、塗装方法、塩分除去等のパラメーターを組み合わせた試験片による曝露試験を、腐食環境の異なる3地点（沖縄県、山口県、島根県）で開始

曝露試験は2年間実施し、その間にさび厚、塗装部の浮き・ふくれ、表面塩分等を計測

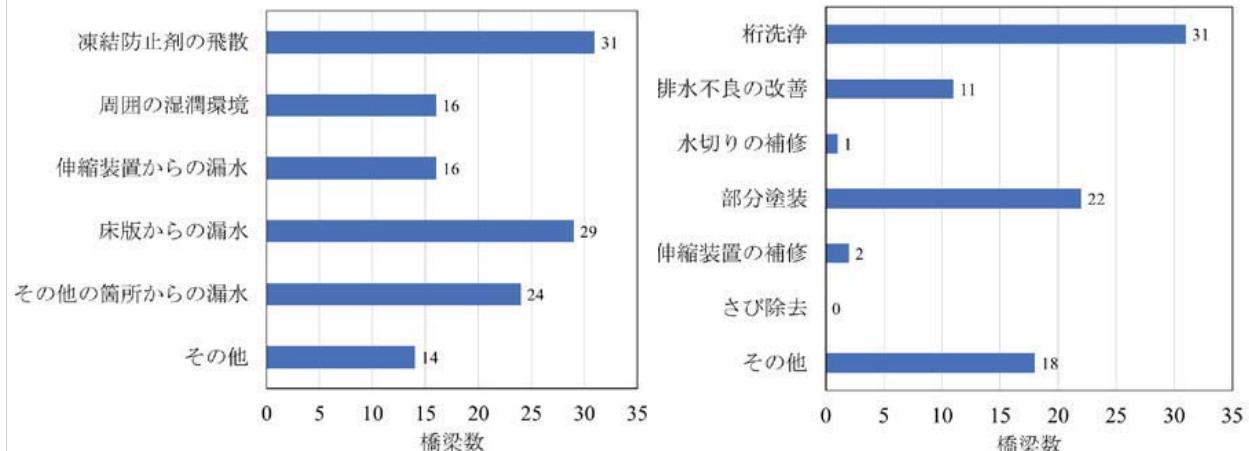
- ▶ 補修中あるいは補修が計画されている31橋について概要を調査
- ▶ 腐食原因の多くは凍結防止剤の飛散あるいは漏水
- ▶ 補修方法：桁洗浄、部分塗装
- ▶ 補修塗装個所の再劣化が認められた橋梁が10橋
